Diagnóstico urbano ambiental para determinar el grado de perturbación del Canal de Chalco desde la calle Nimes de la delegación Iztapalapa hasta la calle Guillermo Prieto de la delegación Tláhuac

DIRECCIÓN DE ESTUDIOS DICTÁMENES Y PERITAJES DE PROTECCIÓN AMBIENTAL
SUBPROCURADURÍA DE PROTECCIÓN AMBIENTAL

FEBRERO 2017

EsPA-07-2016

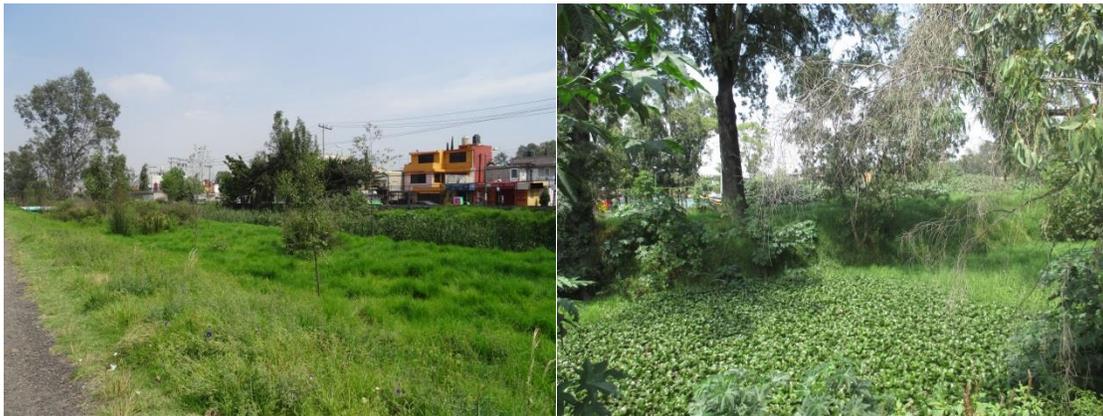
El tramo 1 presenta un 80% de vegetación acuática lirio acuático (*Eichhornia crassipes*) y tule (*Typha latifolia*). Debido a la gran acumulación de vegetación sobre el cauce, no es posible observar con detalle las características del agua que fluye, ni determinar si existe presencia de sedimentos. En el otro 20% del tramo, el agua que fluye se encuentra encharcada con presencia de sedimentos, turbidez y olor fétido. La profundidad promedio del cauce fue de 40 cm y el ancho promedio de 7 metros.

Figura 7.- Se muestra la vegetación presente en el canal así como las magnitudes del mismo

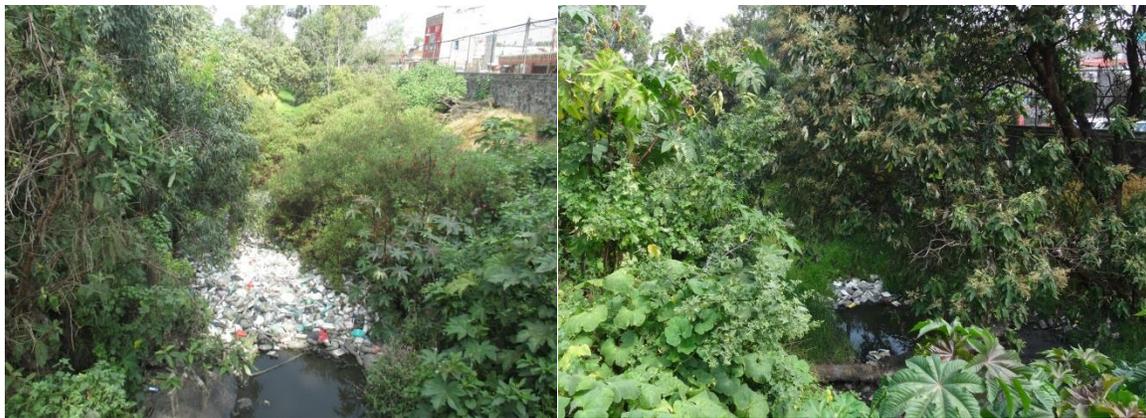
Figura 8.- Se muestran acumulaciones de residuos en el cauce

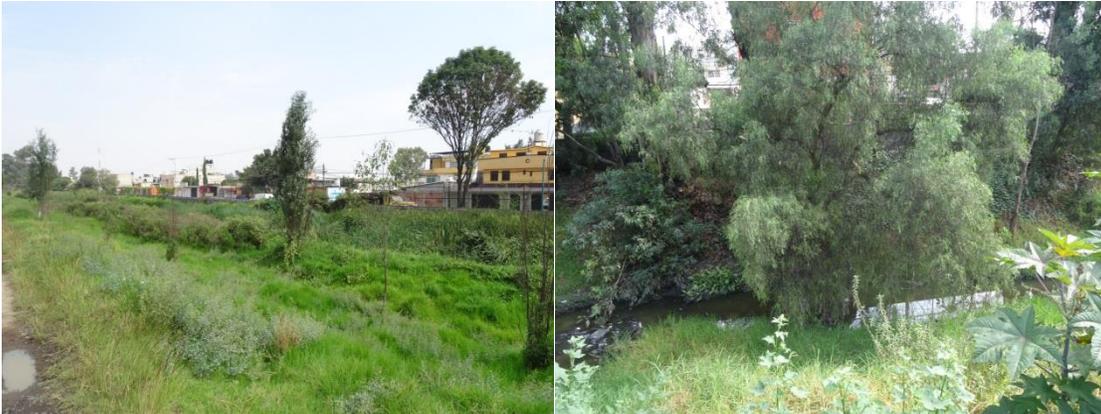
(*Casuarina Equisetifolia*), eucaliptos (*Eucalyptus camaldulensis*), pirul (*Schinus molle*), jacaranda (*Jacaranda mimosifolia*), y tepozán (*Buddleia Cordata*).

Figura 9.- Se muestra una vista general de las riberas

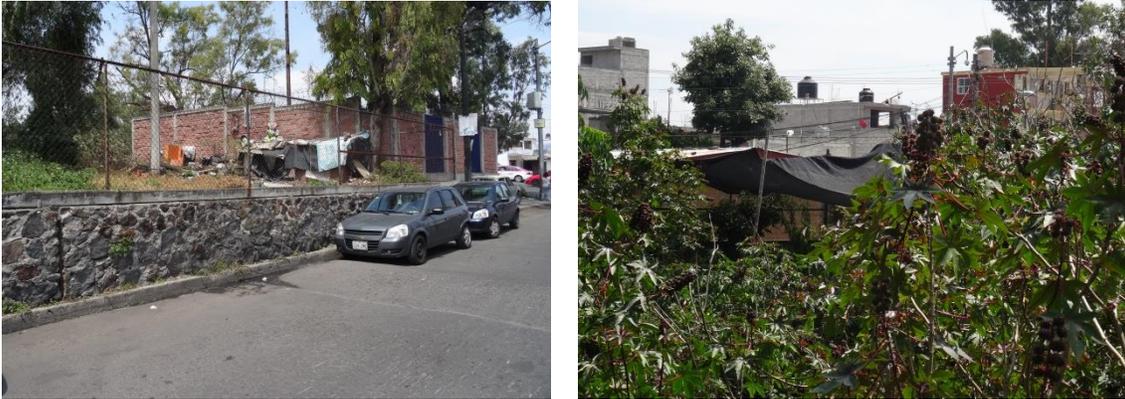
A lo largo del Tramo 1 no se identificaron descargas domiciliarias; sin embargo, se encontró la presencia de 2 asentamientos, tal como se observa en las imágenes de la figura 7, éstos asentamientos son de tipo precario (hechos a base de láminas de cartón, estructuras de metal y bolsas de plástico) y se encontraron al margen del canal en la ribera izquierda. Durante el recorrido los asentamientos se encontraron vacíos por lo que se interpreta que no son utilizados periódicamente fueron abandonados.

Figura 10.- Se muestra una vista de los asentamientos encontrados en las riberas del canal.

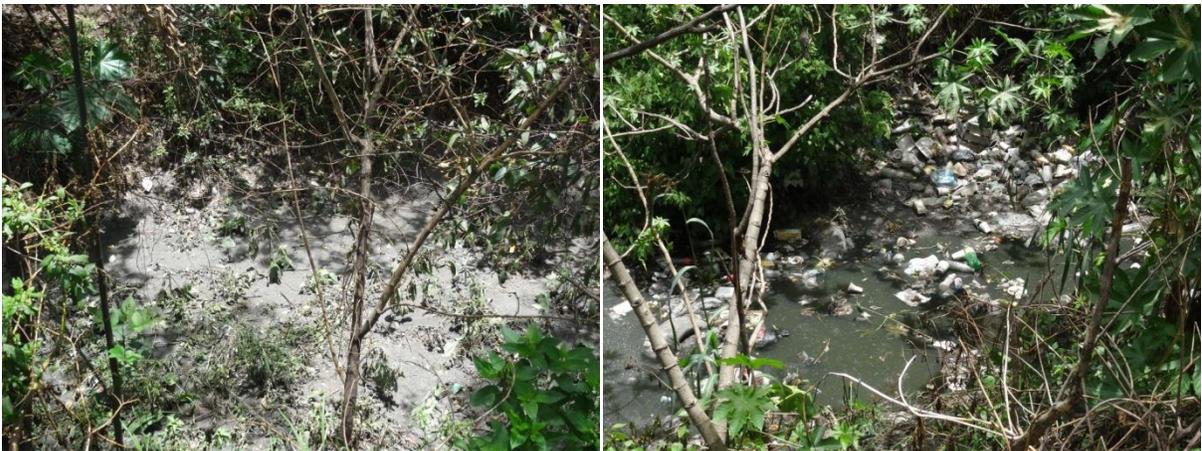
Esta sección inició en Av. Periférico y concluyó en calle 12, observando una malla ciclónica que abarca un 40% de esta sección. La profundidad del canal es de aproximadamente 0 a 30 centímetros, con un ancho promedio de 2 a 6 metros; a pesar de que se encontró agua cubriendo en un 60% de ésta sección, no se observó vegetación acuática flotante ya que la coloración del agua varía entre gris y verde oscuro con olor de “agua residual”, observando sedimentos. La contaminación por residuos en el canal fue de 100% observando: PET, plástico, llantas, muebles y electrónicos, cartón, metal, papel, orgánicos, bolsas con basura y cascajo.

Figura 13.- Se muestran la acumulación de residuos en el interior del canal.

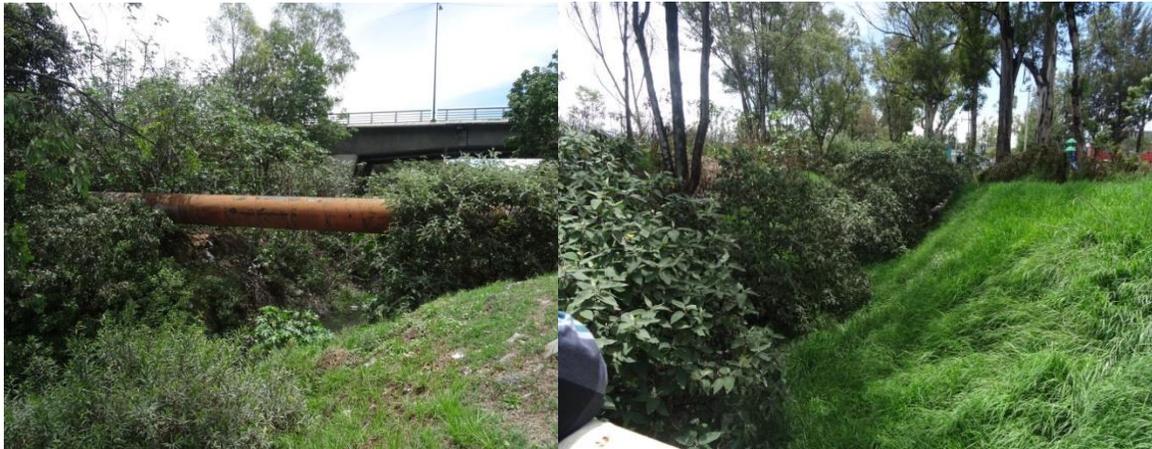
Figura 14.- Vista general de las riberas (incorporación de Av. Periférico a Av. Canal de Chalco)

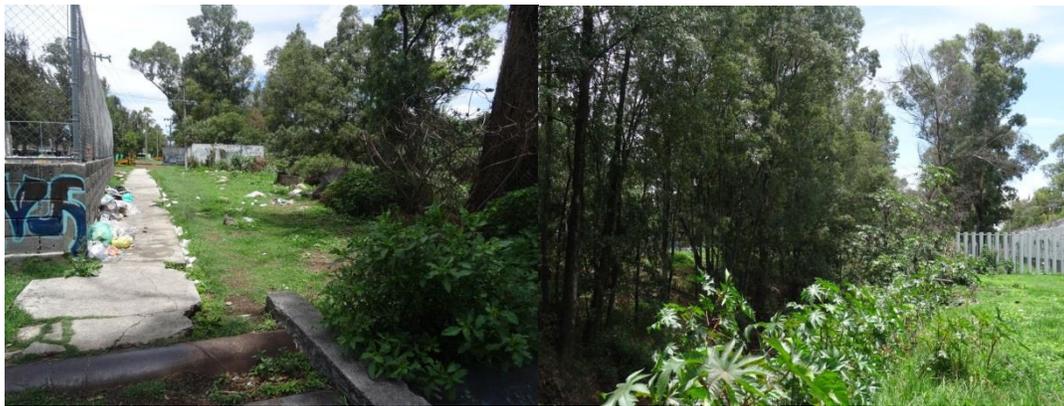
Figura 15.- Vista general de la ribera

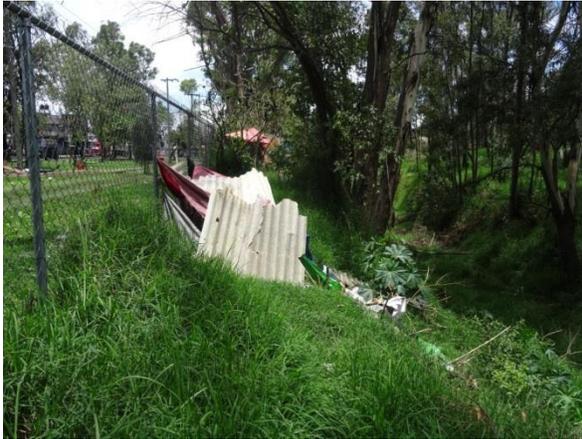
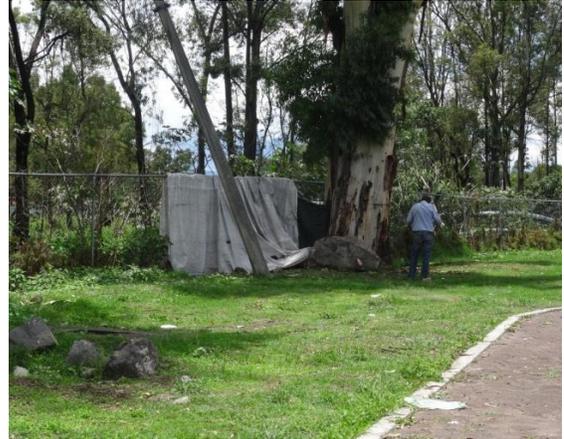
Figura 16.- Asentamientos humanos precarios observados en esta sección

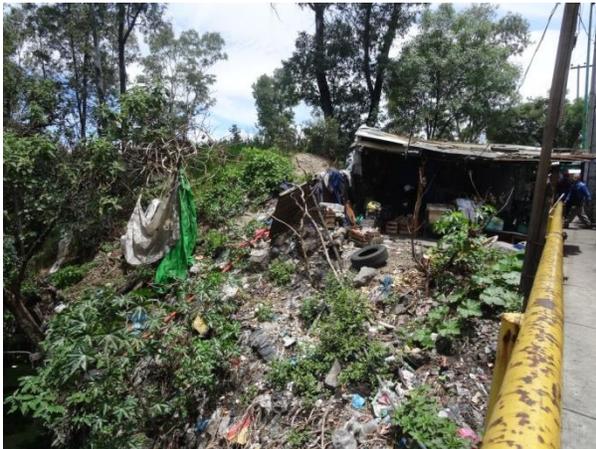
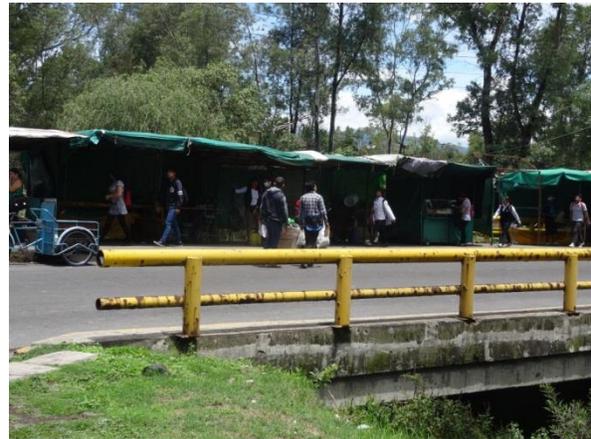
Figura 17.- Se observa la acumulación de residuos a un costado de los puestos ambulantes, en la esquina de Av. Periférico y Canal de Chalco.

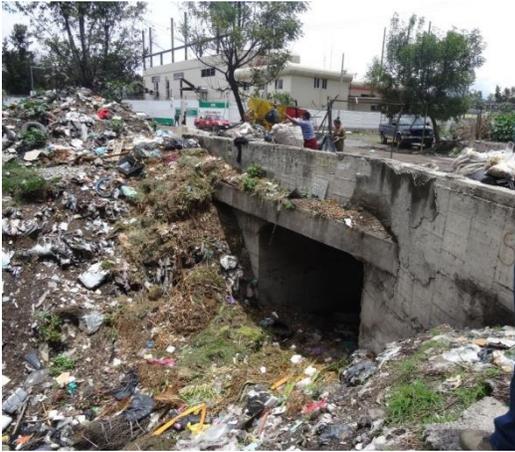
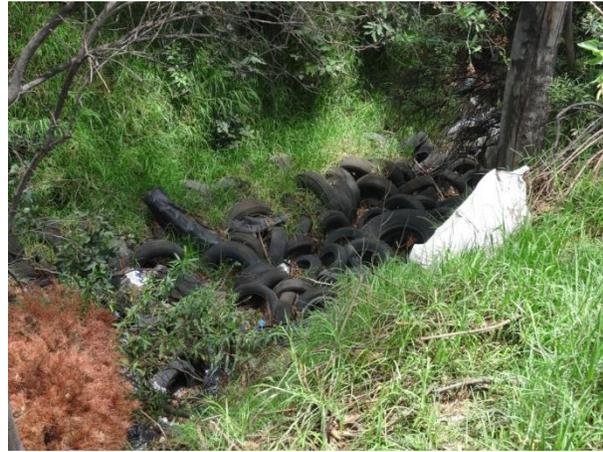
En esta sección se recorrieron 500 metros iniciando en calle 12; el ancho promedio del canal mide entre 2 y 4 metros, no cuenta con agua ni con vegetación acuática ya que ha sido un sitio cubierto con residuos en su totalidad (principalmente con llantas, residuos sólidos urbanos y de manejo especial, plásticos, muebles, orgánicos, bolsas con basura y animales).

Figura 19.- Se observa la acumulación de residuos sólidos (en la entrada de la Subestación Eléctrica de la “Comisión Federal de Electricidad”) así como la acumulación de residuos de manejo especial (llantas) próximos a este lugar.

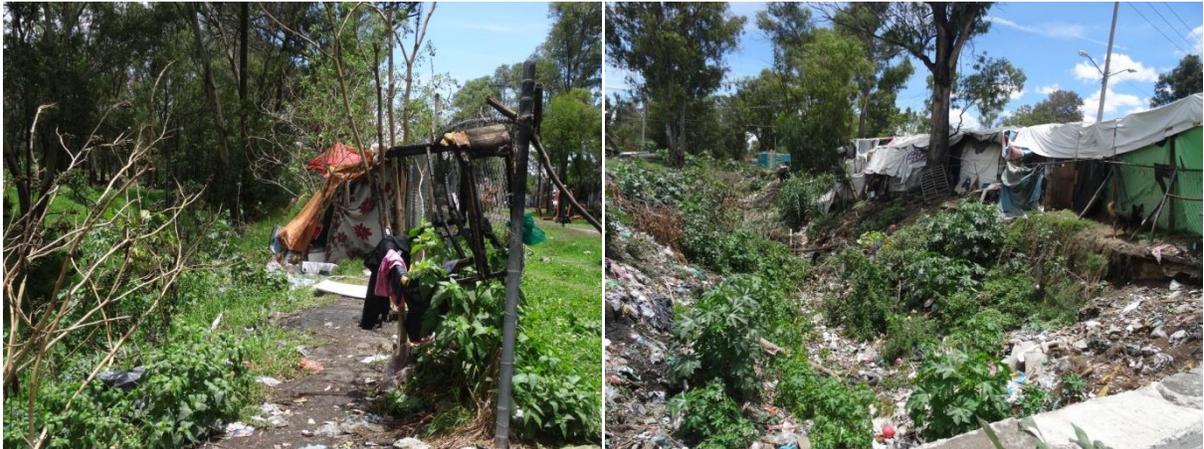
Particularmente en este sitio, se observó una reducción en la vegetación riparia, encontrándose sólo cubierto el 30% del sitio por especies como eucalipto (*Eucalyptus camaldulensis*), fresno (*Fraxinus uhdei*), acacia (*Acacia retinoides*), así como una gran cantidad de herbáceas y ricinos; en lo que respecta a la acumulación de residuos para ambas riberas del canal se observó 5% PET, 40% llantas, 5% vidrio, cartón y papel, 10% bolsas con basura, 5% muebles y 5% cascajo

Figura 20.- Se observa uno de los asentamientos humanos encontrados en el sitio (figura izquierda), así como la acumulación de residuos dentro y en las orillas del canal (figura derecha).

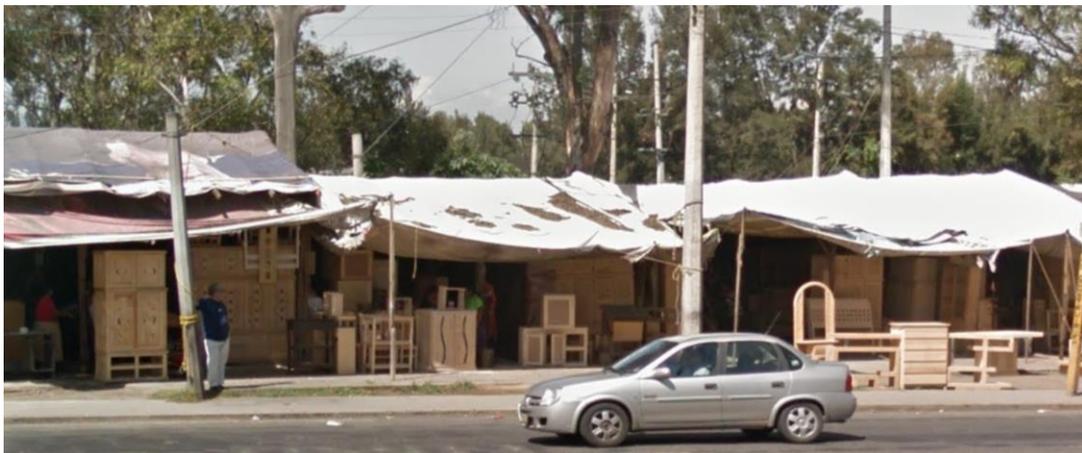
No se identificaron descargas domiciliarias; sin embargo, se presume la existencia de estas por la presencia de asentamientos humanos, en esta sección se constataron 2, uno de ellos funciona como comercio para la venta de muebles de madera el cual encontraban en funcionamiento durante el recorrido, abarcando un área aproximadamente 35m² a la orilla del canal (izquierda) y el segundo es de tipo precario ambos construidos con materiales semipermanentes hechos a base de madera y lonas. Cabe mencionar que los sitios con mayor concentración de acumulación de residuos en esta sección son: la entrada a la Subestación Eléctrica, la parte posterior de los asentamientos humanos y el estacionamiento ubicado a un costado del canal, al parecer por el mercado que se coloca sobre Avenidas de las Torres.

Figura 21.- Se observan los asentamientos humanos que funcionan como comercios y se ubican a un costado del canal, (esquina de Av. Canal de Chalco y Av. de las Torres).

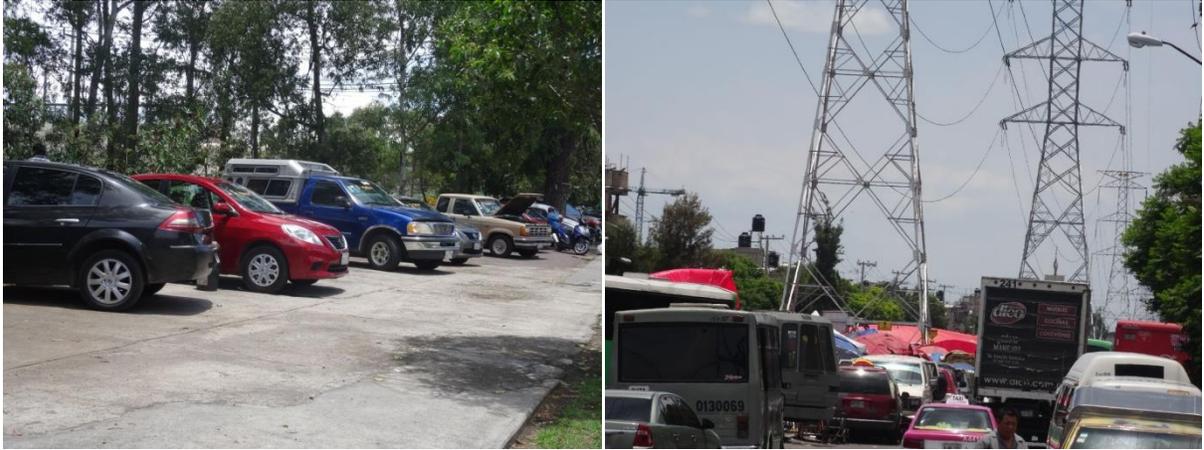
Figura 22.- Se muestra el estacionamiento ubicado a un costado del Canal de Chalco, así como el mercado de Av. de las Torres.

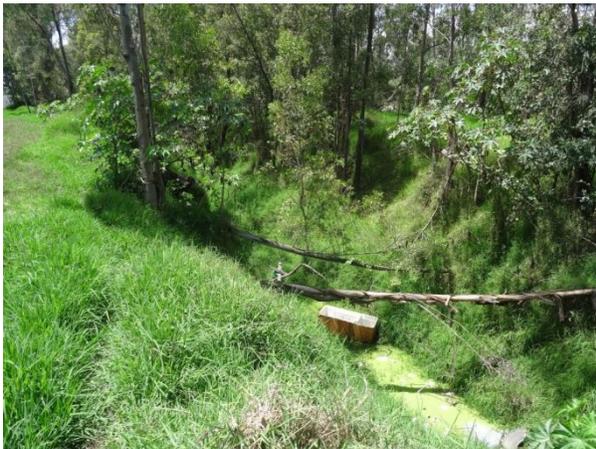
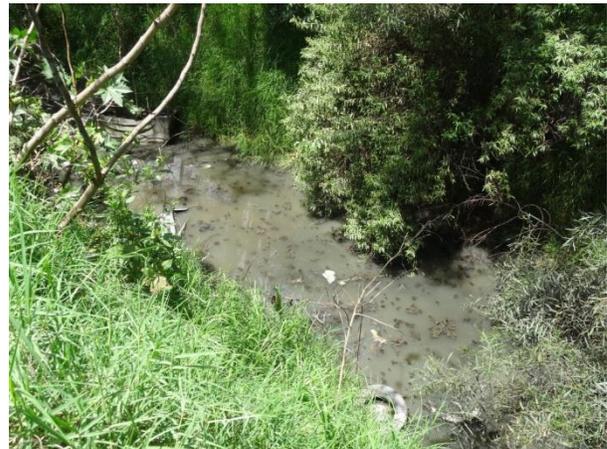
La profundidad del canal en esta sección es de 0 a 20 centímetros aproximadamente, con un ancho promedio de 2 a 4 metros; a pesar de encontrar una gran acumulación de residuos dentro del canal, se pudo observar vegetación acuática como: lirio acuático (*Eichhornia crassipes*), tules (*Typha latifolia*) y lentejilla (*Wolffiella sp*), así como agua de color gris y verde; sin embargo, la contaminación del canal recorría el 100% del tramo con residuos como: llantas, PET, muebles, cartón, papel, orgánicos, bolsas con basura, cascajo y electrónicos, siendo las llantas el principal residuo encontrado dentro del canal, cubriendo en una zona, una extensión aproximada de 30 metros lineales; cabe mencionar que a lo largo de la Avenida Canal de Chalco, en el extremo opuesto al canal (zona urbana) se observaron varios establecimientos mercantiles de servicio automotriz.

Figura 24.- Se muestra la contaminación del canal.

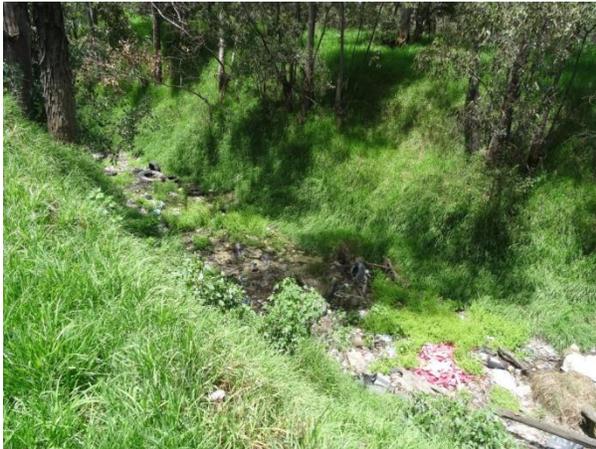
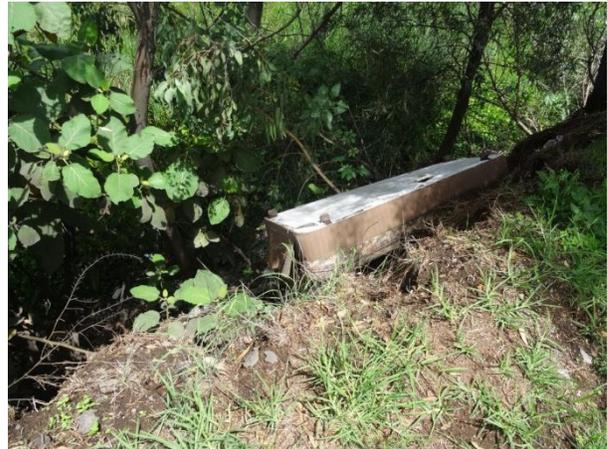
Figura 25.- Se observa la concentración de residuos sólidos urbanos y de manejo especial dentro del canal.

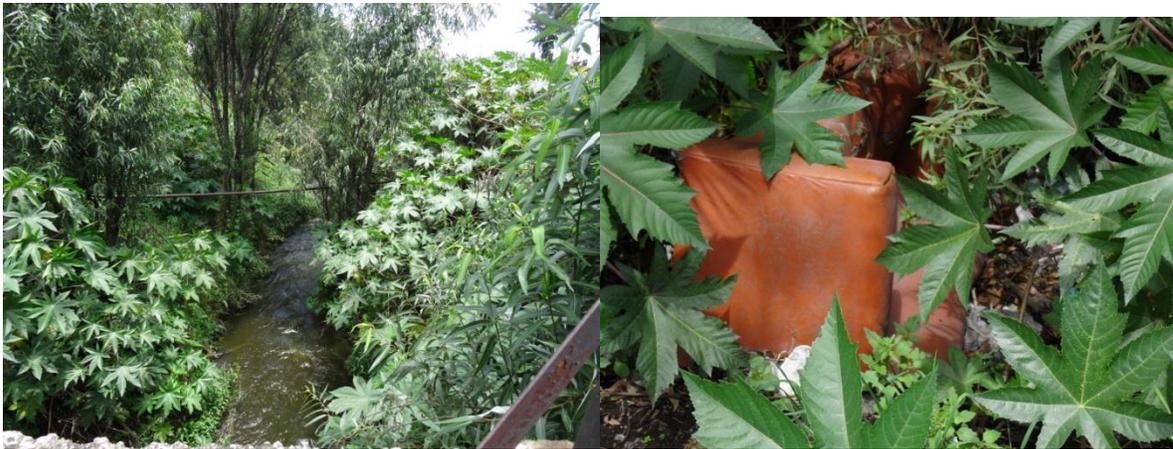
En esta sección se recorrieron 500 metros iniciando en la calle Rio Leña; la profundidad del canal en este tramo es de 20 a 40 centímetros aproximadamente, con un ancho promedio de 2 a 4 metros; a pesar de encontrar una gran acumulación de residuos dentro del canal, se pudo observar vegetación acuática como lirio acuático (*Eichhornia crassipes*) y tules (*Typha latifolia*), así como agua de color verde; la contaminación del canal en este tramo es de 90% residuos como: Muebles, bolsas con basura, PET, plástico, llantas, cartón y papel, orgánicos, cascajo y electrónicos.

Figura 27.- Se observan algunos de los residuos encontrados durante el recorrido, así como otros sitios limpios.

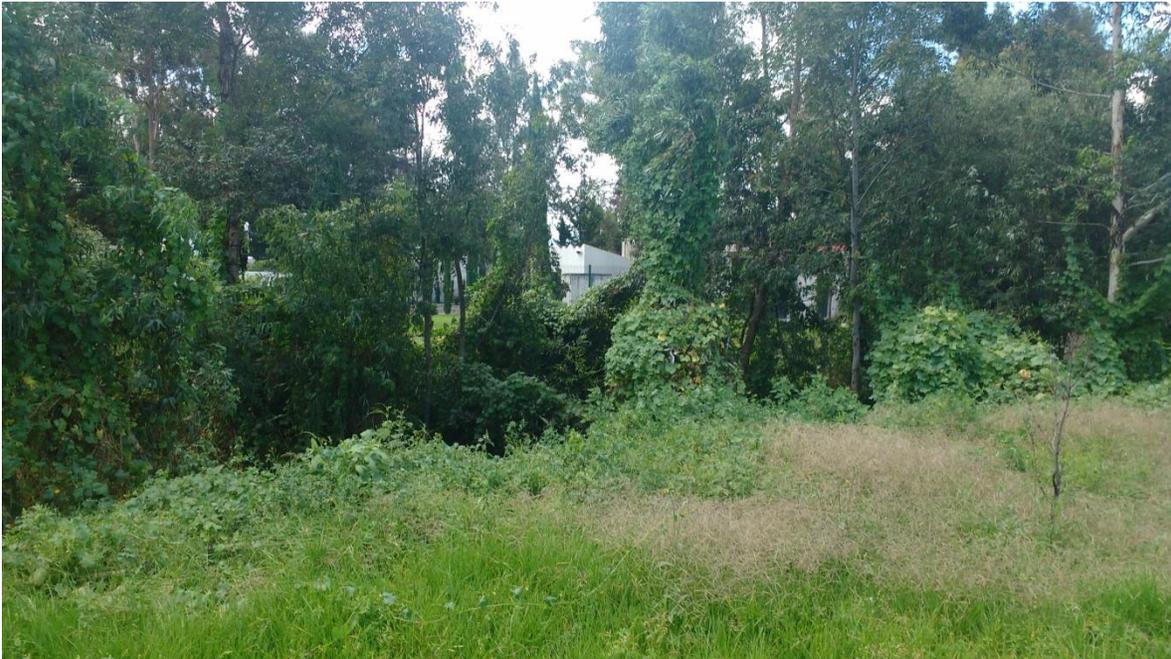
Figura 28.- Vista general de las riberas.

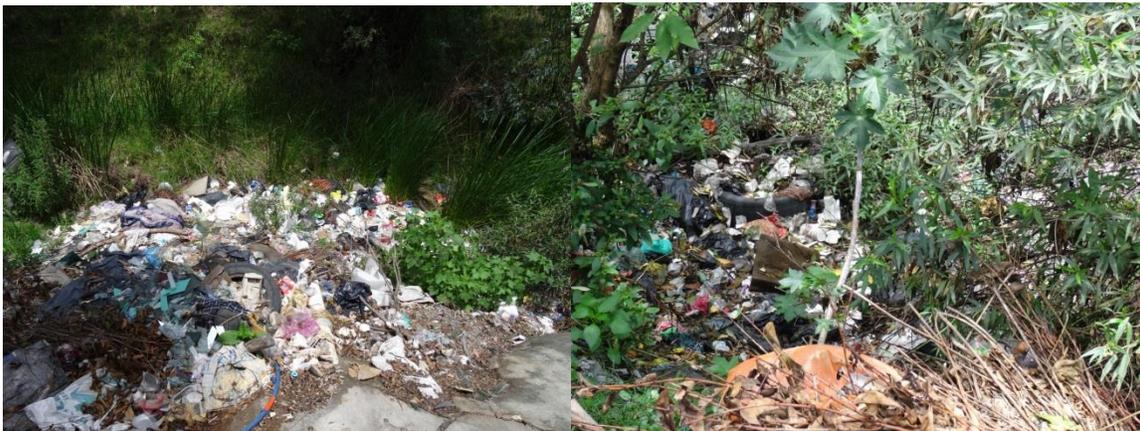
En este tramo también se observó la acumulación de residuos sólidos urbanos y cascajo dentro del canal, este sitio en su lado derecho también colinda con el Vivero Nezahualcóyotl y se encuentra fuera de la barda que delimita este predio. En la vegetación terrestre y riparia para ambos lados se observó una gran cantidad de ahuejotes (*Salix bonplandiana*), fresnos (*Fraxinus uhdei*), acacias (*Acacia retinoides*), pirules (*Scinus molle*) tepozanes (*Buddleia cordata*), eucaliptos (*Eucalyptus camaldulensis*), ficus (*Ficus benjamina*) y truenos (*Ligustrum lucidum*), así como algunos arbustos como: chapulixtle (*Dodonaea viscosa*) y el ricino (*Ricinus communis*) este último característico de zonas perturbadas. La acumulación de residuos se presentó en la ribera izquierda, contaminando un 90% de ésta con residuos como: 20% plástico, 10% bolsas con basura, 20% muebles, 30% cascajo, 10% orgánicos.

Figura 29.- Concentración de residuos en el lugar.

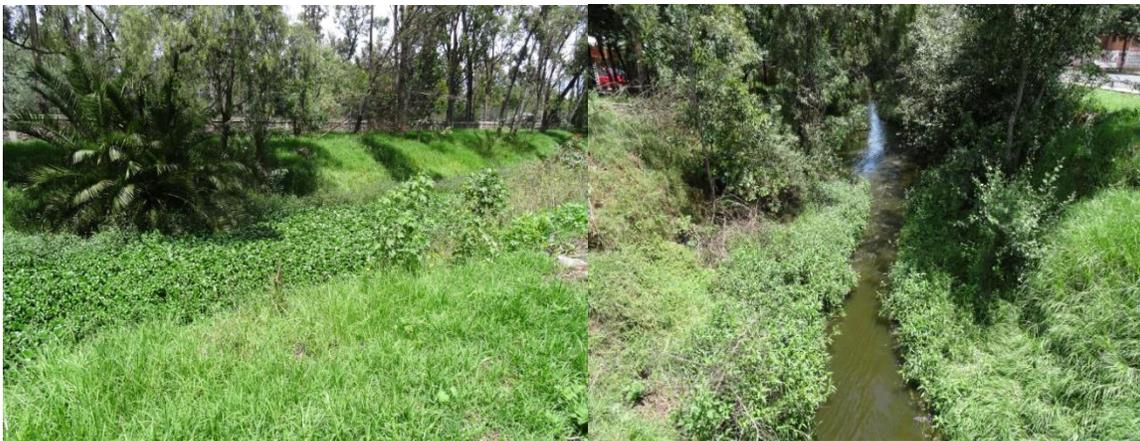
Esta sección en general, se observó limpia principalmente en su ribera derecha la cual colinda con el Vivero Nezahualcóyotl; sin embargo, el canal se encuentra fuera de la barda perimetral que divide al vivero. La profundidad del canal en esta sección es de 30 a 60 centímetros, con un ancho promedio de 2 a 6 metros. Se observó vegetación acuática en aproximadamente 150 metros de esta sección, principalmente lirio acuático (*Eichhornia crassipes*); en los siguientes 350 metros se observó agua de color verde con olor de “agua estancada” así como residuos en un 35% de la sección (orgánicos, cascajo, cartón, papel, PET, llantas, muebles, bolsas con basura y electrónicos).

Figura 27.- En la imagen de la izquierda se observa la vegetación acuática del sitio y en la derecha se observa el agua que fluye dentro del canal.

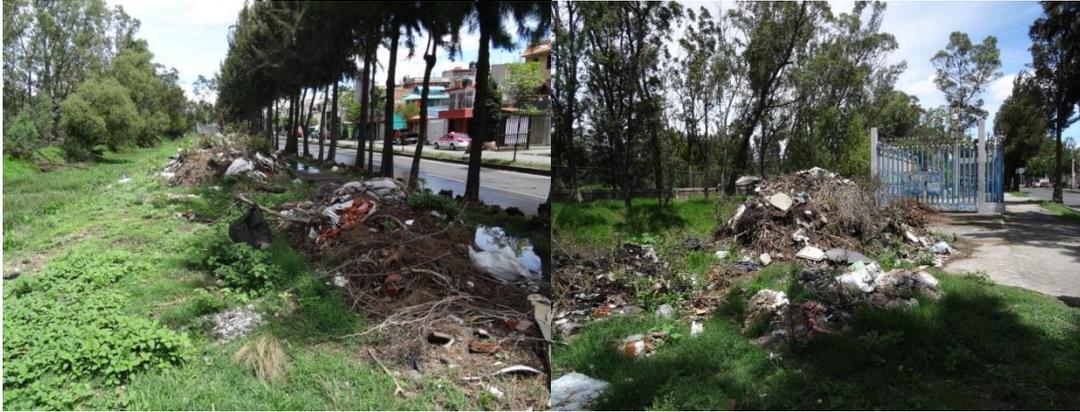
En general se encuentran limpias, principalmente la que colinda con el Vivero Nezahualcóyotl; se observó también una gran variedad de especies arbóreas como eucalipto (*Eucalyptus camaldulensis*), pirúl (*Schinus Molle*), fresno (*Fraxinus uhdei*), ahuejote (*Salix bonplandiana*), acacia (*Acacia* sp), grevilia (*Grevillea robusta*), tepozán (*buddleia cordata*), palmeras (*Phoenix* sp) y álamo plateado (*Populus alba*), principalmente en la ribera derecha, encontrando algunas de estas especies como vegetación riparia del lado izquierdo; sin embargo, se observó una mayor concentración de herbáceas como ricino (*Ricinus communis*) y casuarinas (*Cassuarina equisetifolia*) plantadas en el límite en los sitios con acumulación de residuos, observando en este mismo lado (izquierdo) residuos sólidos urbanos y de manejo especial que afectan un 60% de esta sección, con los siguientes porcentajes: 10% plástico, 10% llantas, 5% electrónicos, 5% papel y cartón, 10% muebles, 15% cascajo, 5% orgánicos.

Figura 28.- Se observa la acumulación de residuos en el lugar (pasto, esquilmos y algunos residuos sólidos)

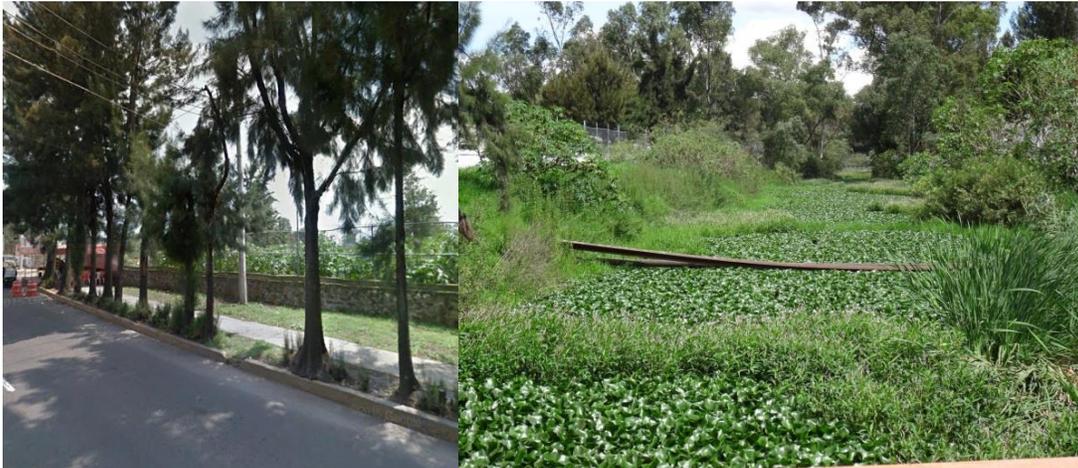
La profundidad del canal en este tramo es de a de 30 a 60 centímetros, con un ancho promedio de 2 a 6 metros, se observó vegetación acuática, principalmente lirio acuático (*Eichhornia crassipes*) y tule (*Typha latifolia*) cubriendo más de la mitad de esta sección; en la siguiente parte del tramo se observó agua de color verde con olor de “agua estancada” y se encuentra contaminado en un 35% con residuos como: cascajo, bolsas con basura, llantas, cartón, metal, PET, plástico, papel, orgánicos, animales, muebles y electrónicos. A pesar de que no fue posible observar descargas domiciliarias en el sitio debido a la vegetación de las riberas, fue claramente detectable el color y olor del agua, la cual por sus características antes mencionadas, generalmente es resultado de descargas clandestinas y descomposición microbiológica de materia orgánica (Morgan *et al.*).

Figura 30.- Se observa la barda con la que cuenta una fracción de este tramo, así como la vegetación acuática del canal.

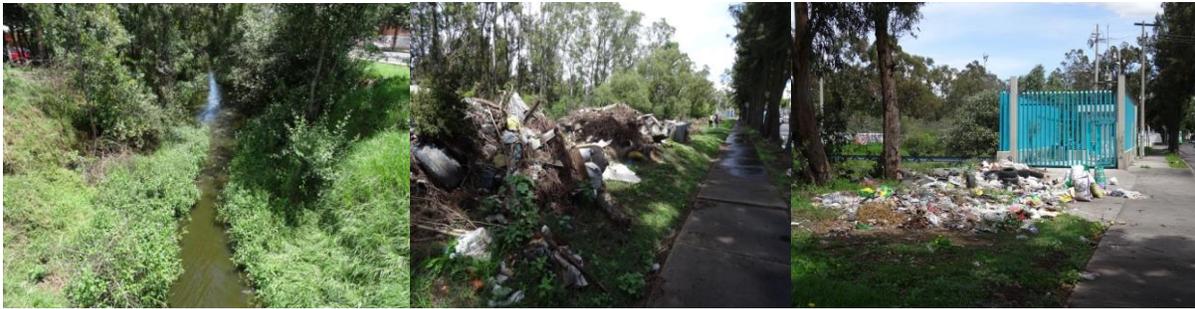
En su ribera izquierda se pudo observar una gran acumulación de residuos sólidos urbanos y de manejo especial, los cuales afectan un 70% de esta sección en los siguientes porcentajes: 35% de PET y plásticos, 15% llantas, 5% electrónicos, 5% (papel, vidrio y cartón), 1% bolsas con basura, 1% muebles, 7% cascajo y 1% orgánicos.

Figura 31.- Se observa la acumulación de residuos a un costado del canal y del pozo de agua.

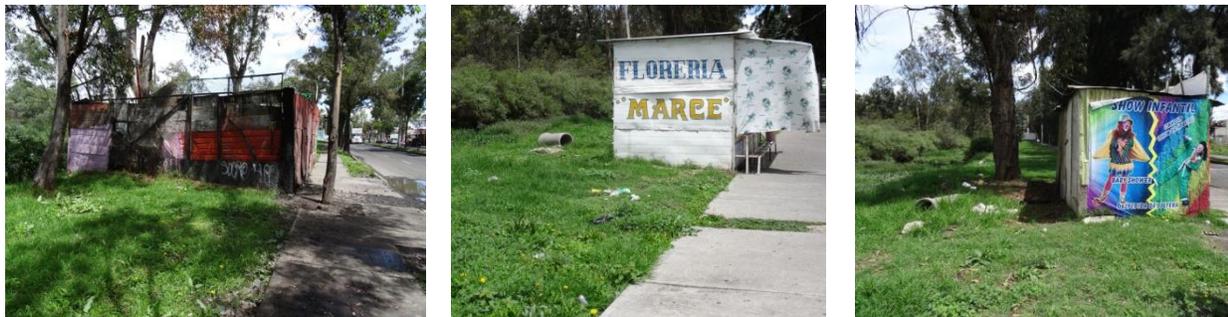
En esta sección del tramo no se identificaron descargas domiciliarias ni asentamientos humanos; sin embargo, en la colindancia con la Avenida Canal de Chalco, se pudieron observar 3 asentamientos humanos que funcionan como comercios; estos asentamientos son de tipo precario, contruidos a base de láminas de cartón y metal, uno de los cuales se encontraba en funcionamiento durante el recorrido. Se observaron también pozos de agua, detrás de los cuales se acumulan grandes cantidades de residuos sólidos urbanos y de manejo especial.

Figura 31.- Se observa la barda con la que cuenta una parte de este tramo, así como la vegetación acuática del canal.

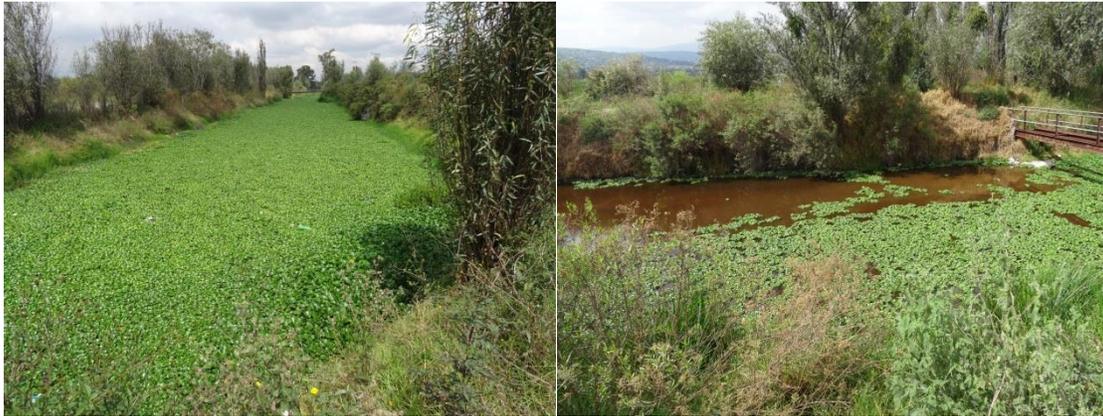
Figura 34.- Se muestra la vegetación presente en el canal así como al margen.

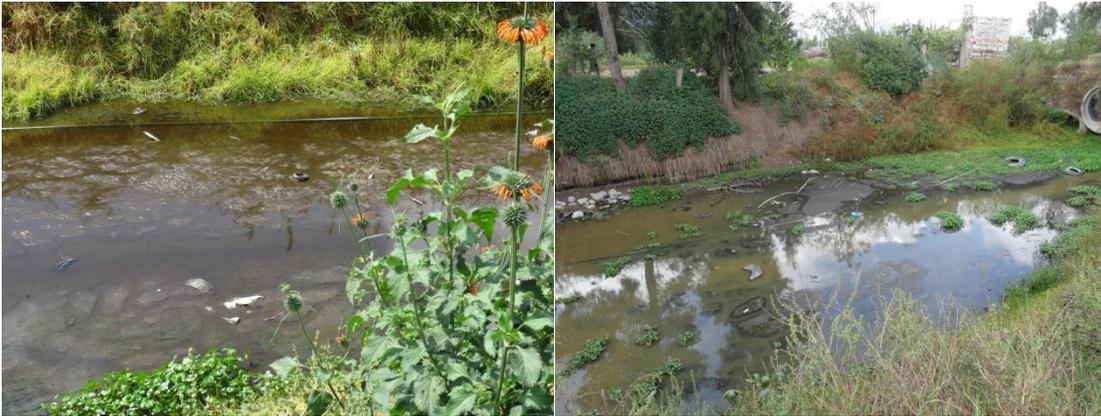
Figura 35.- Se muestra la zona poco profunda del canal donde se aprecia la acumulación de sedimentos y residuos.

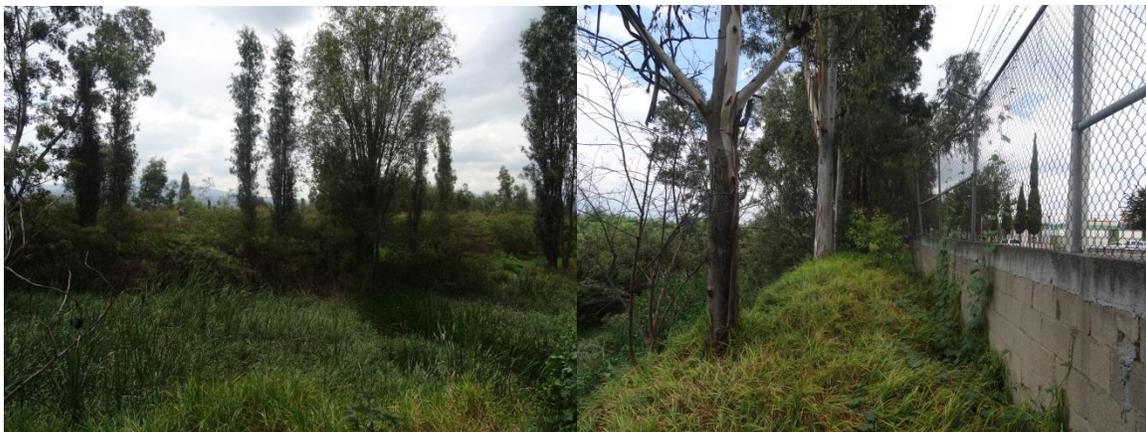
Para la ribera izquierda el ancho promedio es de 4 a 8 metros y colinda con la Avenida Canal de Chalco. La vegetación es densa y al igual que la ribera izquierda predominan arbustos como Ricino (*Ricinus communis*), árboles nativos del lugar como ahuejotes (*Salix bonplandiana*) y otros introducidos como casuarinas (*Casuarina Equisetifolia*), eucaliptos (*Eucalyptus camaldulensis*) y pirules (*Schinus molle*). Cabe mencionar que en las tres primeras secciones de este tramo el canal se encontraba expuesto mientras que en las siguientes secciones el canal se encontró dentro de una barda perimetral que limita el acceso al ANP.

Figura 36.- Se muestra la vegetación de las riberas, así como la barda perimetral.

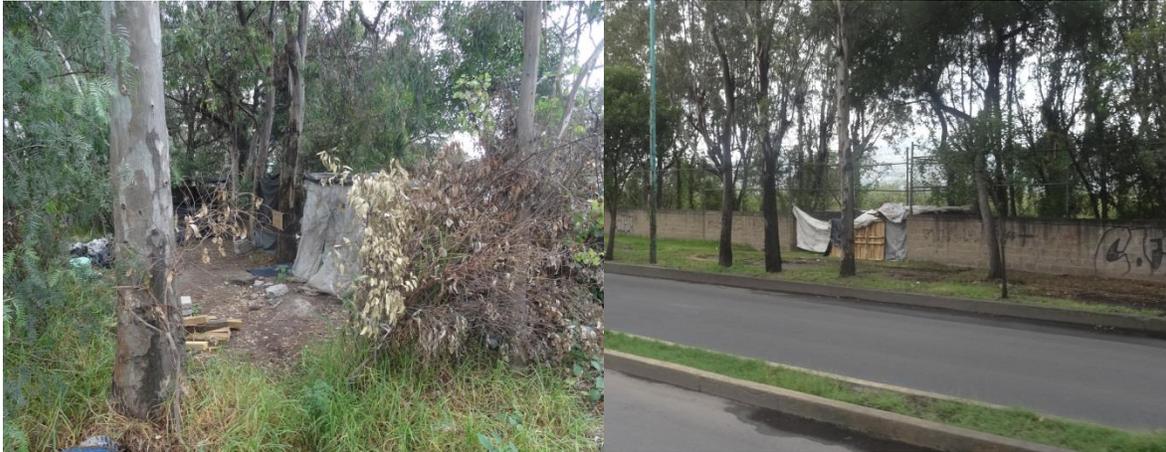
Figura 37.- Se muestran algunos de los asentamientos ubicados al margen del canal.
