EVALUACION DE RIESGO AMBIENTAL EN EL DISTRITO FEDERAL

EVALUACIÓN DE RIESGO AMBIENTAL

EVALUACIÓN DE RIESGO AMBIENTAL . (Septiembre – Octubre de 2007).

Delegaciones Álvaro Obregón, Cuajimalpa, Magdalena Contreras, Gustavo A. Madero, Iztapalapa, Xochimilco, Tlalpan y Milpa Alta.

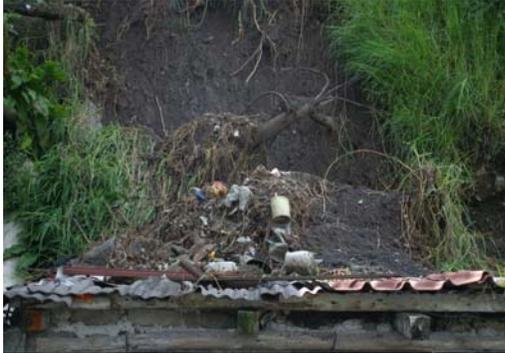
Foto 1. Deslave de talud arriba de una vivienda habitada por 4 personas, por la saturación de terreno.

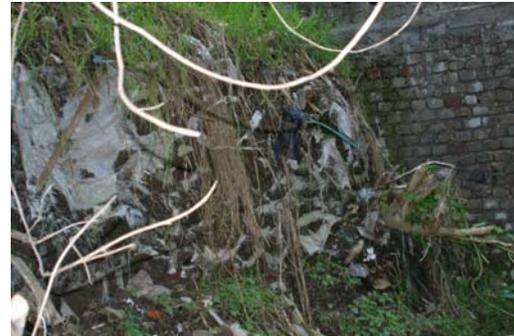
Foto 6. Socavación del talud con relleno de costaleras las cuales se encuentran deterioradas.

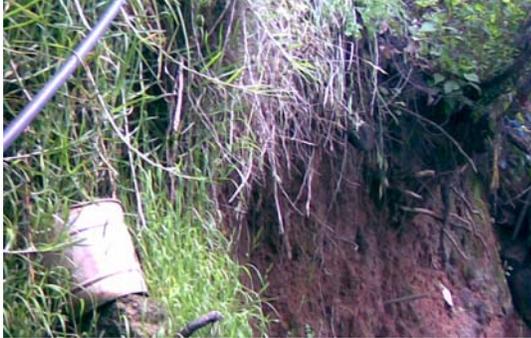
Foto 7. Socavación del talud con relleno de costaleras las cuales se encuentran deterioradas.

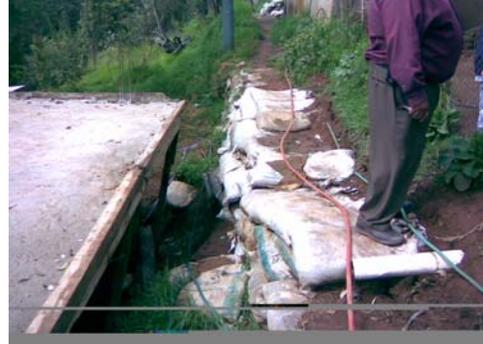
Foto 8. Socavación del talud con relleno de costaleras las cuales se encuentran deterioradas.

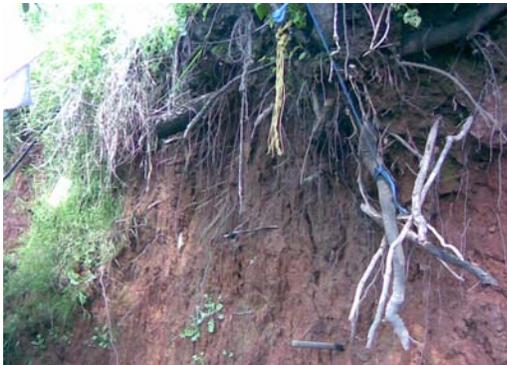
Foto 9. Se observaron las raíces expuestas de varios árboles por los deslaves.

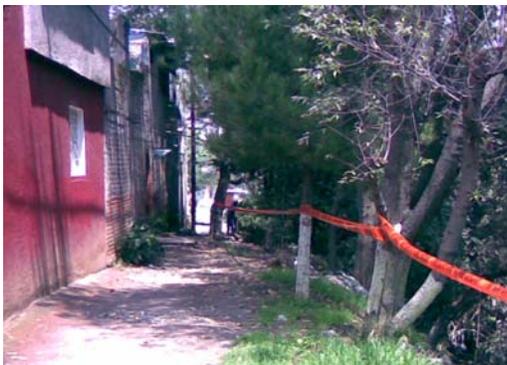
Foto 11. El talud que se encuentra junto a estas viviendas presenta grietas.

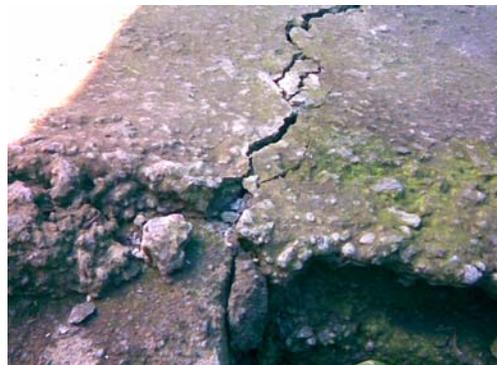
Foto 12. Las grietas se presentan en la mayoría de los taludes de la barranca a consecuencia de los deslaves.

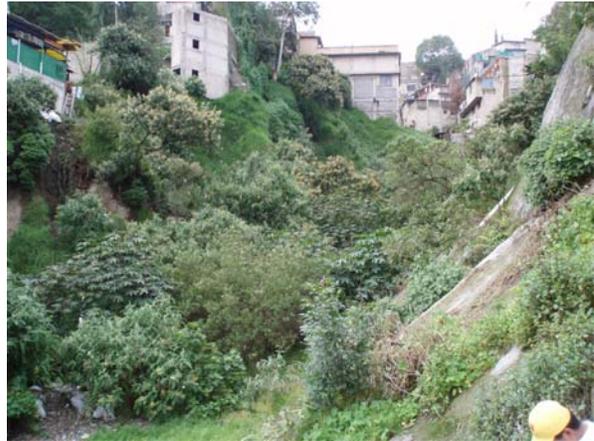
Foto 18. Los deslaves de talud provocan que las raíces de los árboles queden expuestas.

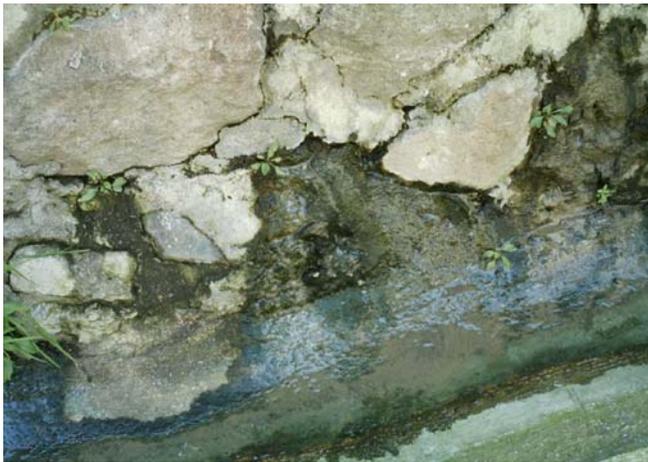
Foto 21. Los frecuentes deslaves y escurrimientos de aguas pluviales forman grietas en los taludes cubiertos de cemento.

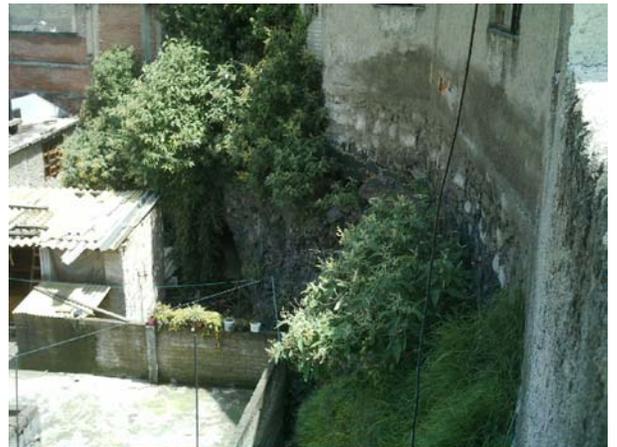
Foto 23. Dentro de esta vivienda se encuentra un deslave de un talud en dicha vivienda habitan 6 personas.

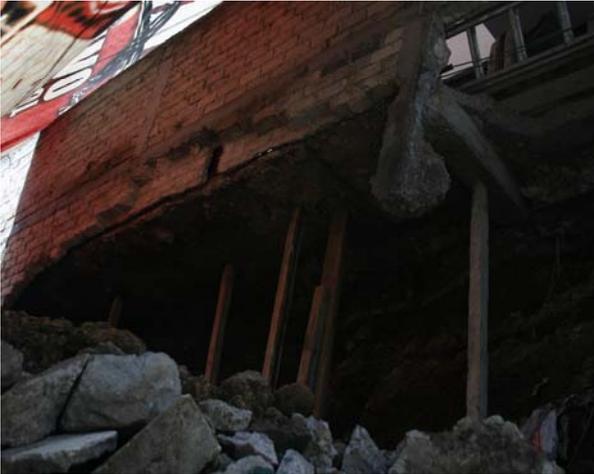
Foto 24. Talud inestable con grietas deslave una vivienda habitada por 6 personas.

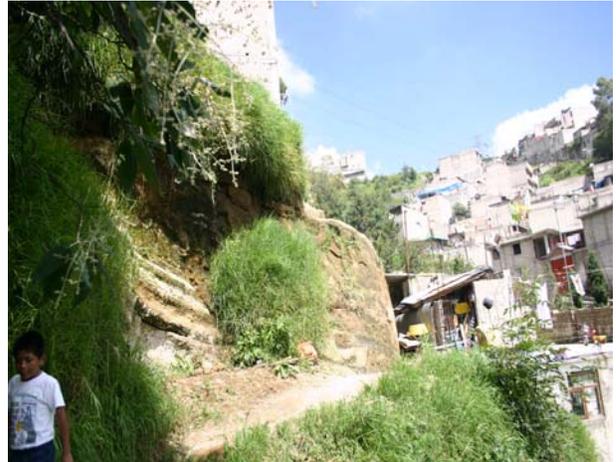
Foto 25. Deslave de talud por escurrimiento de aguas pluviales.

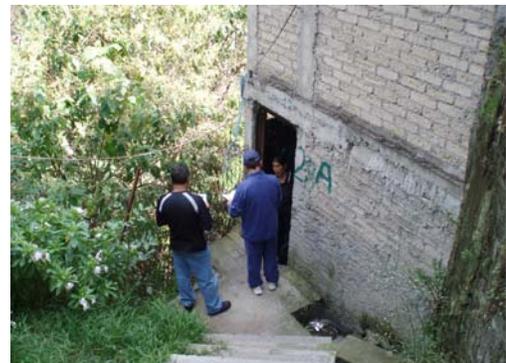
Foto 35. La vivienda se encuentra a 3 m de la barranca la cual tiene deslaves de talud.

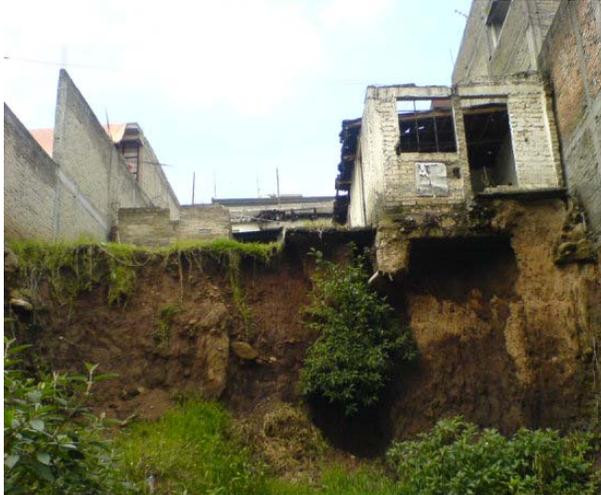
Foto 40. Casa habitación abandonada la cual se encuentra a 15 m de altura, donde el talud se muestra agrietado y con escurrimientos de agua.

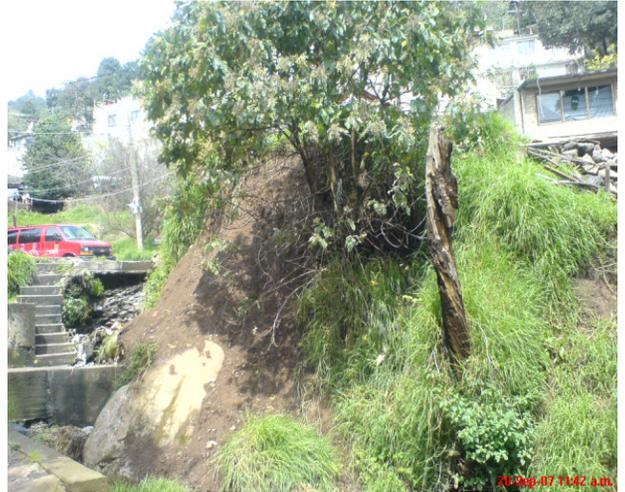
Foto 41. Vivienda ubicada a 8 m de la barranca, la cual presenta deslaves y grietas, así mismo los árboles presentan las raíces expuestas.

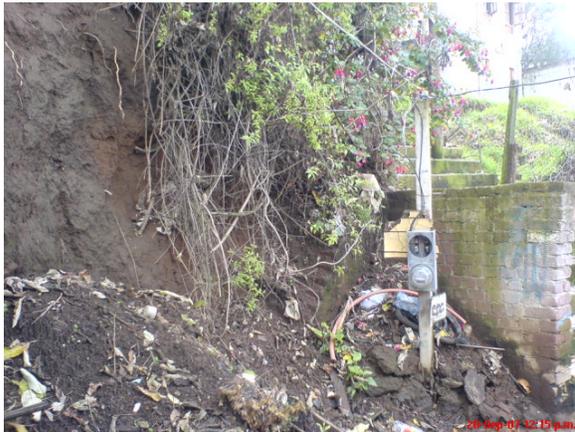
Foto 42. Muros de una vivienda se encuentra con grietas por el deslave que se observa a 30 cm.

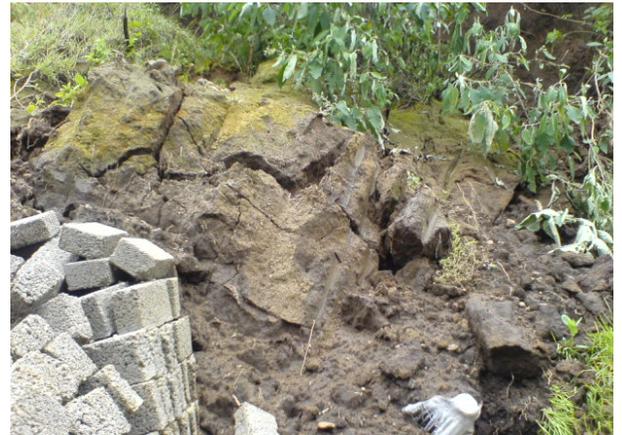
Foto 43. Se observan restos de material de suelo e un talud que se deslavo.

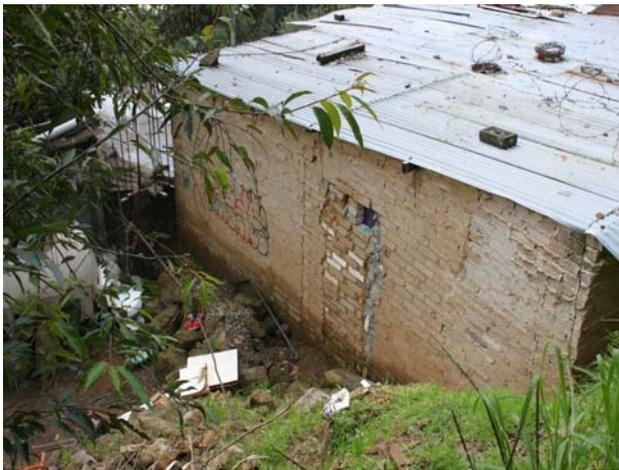
Foto 52. El talud que se encuentra detrás de esta vivienda se presenta grietas por los frecuentes deslaves de aguas pluviales

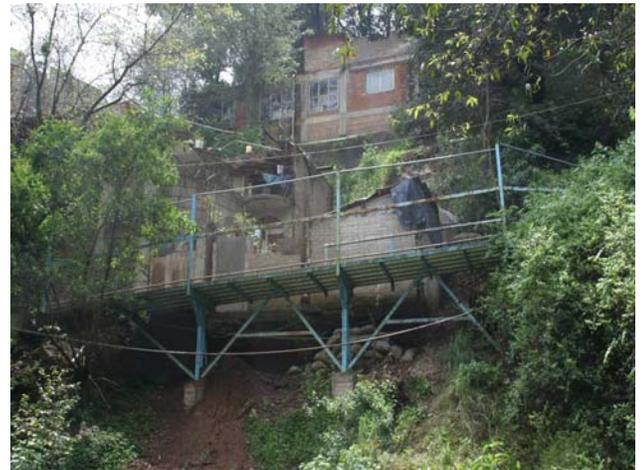
Foto 53. El puente que se encuentra a 10 m de distancia de las viviendas, en la parte baja presenta deslave y grietas.

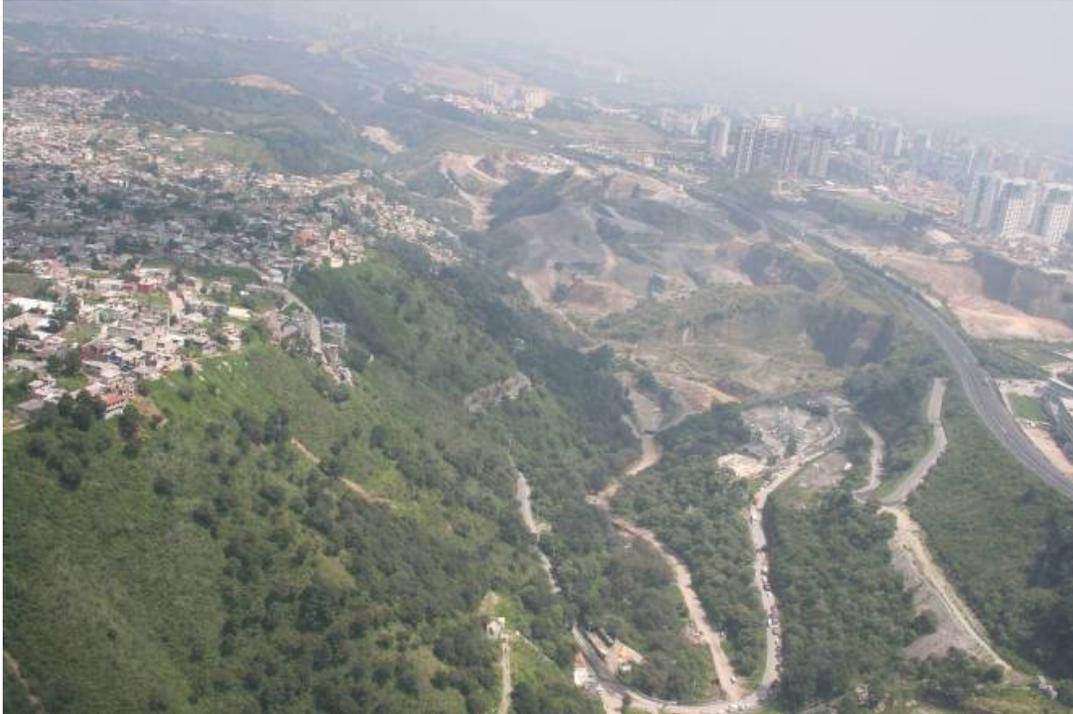
Foto 54.- Panorámica del Río Borracho en la que se aprecia la invasión y fragmentación de las áreas verdes

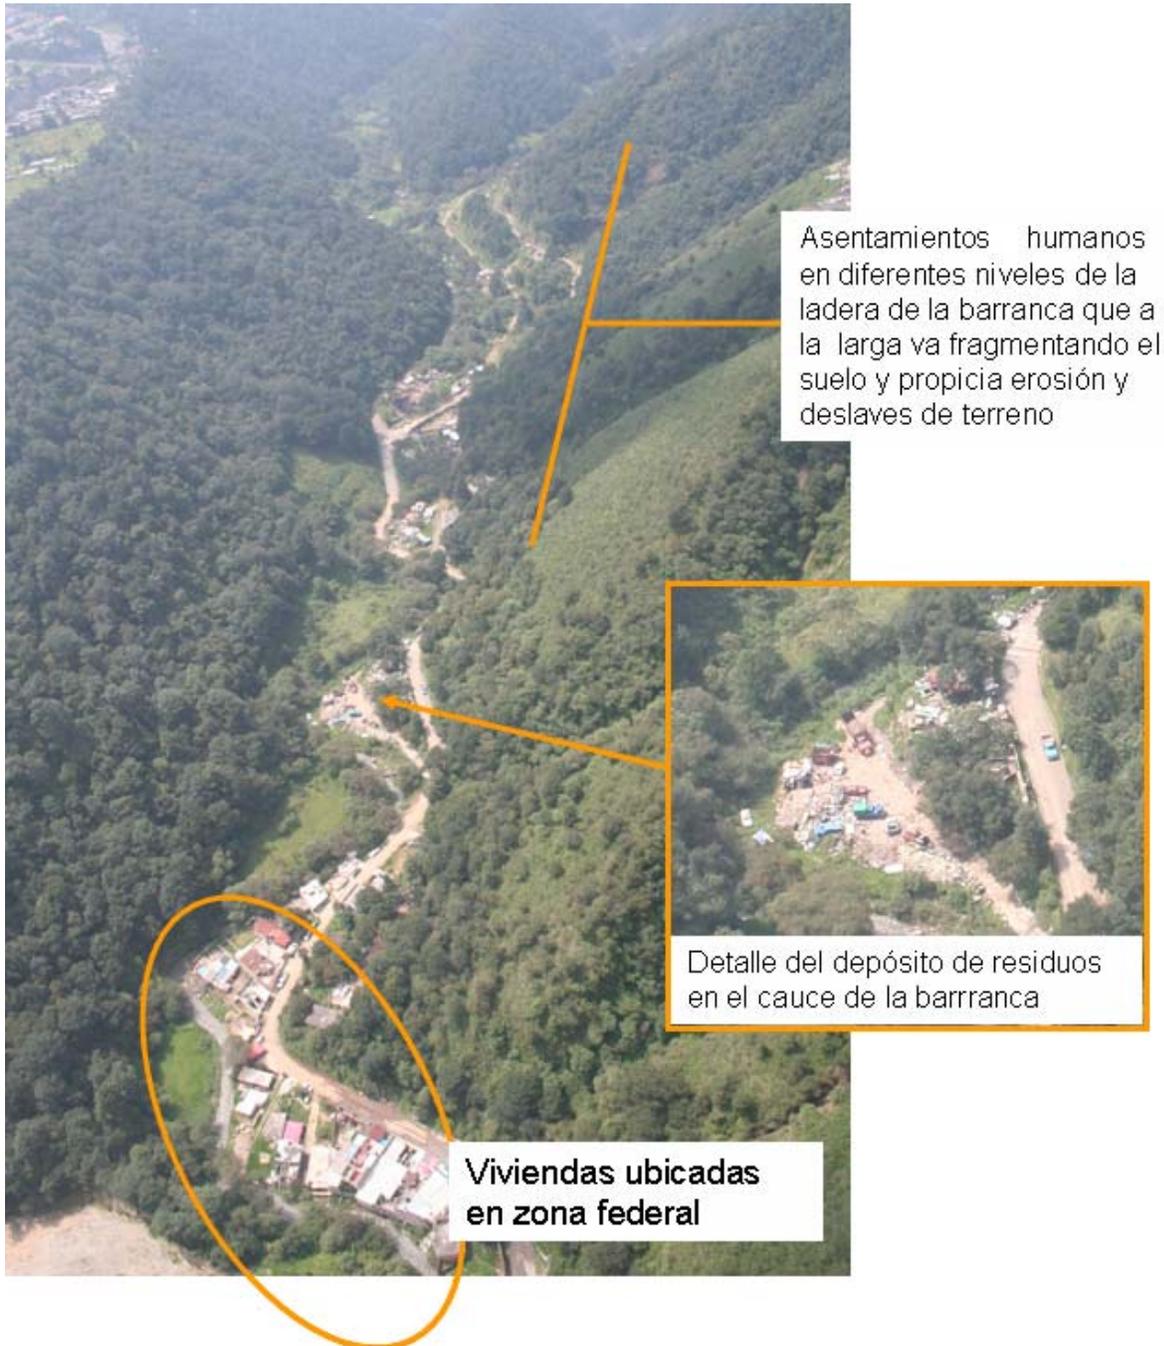
Foto 55.- Problemática que presenta Río Borracho

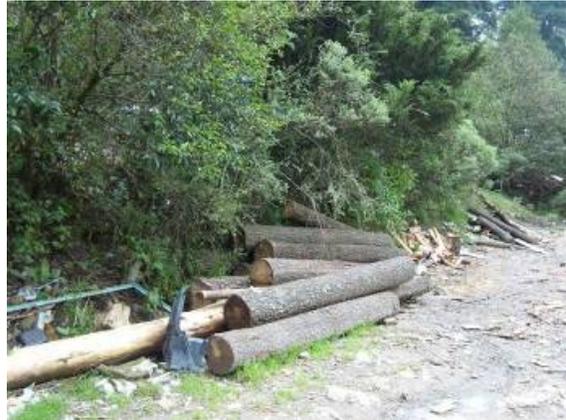
Foto 73.- Evidencia de la tala clandestina que se está llevando a cabo en la zona. La vegetación predominante del lugar es de pino - encino.

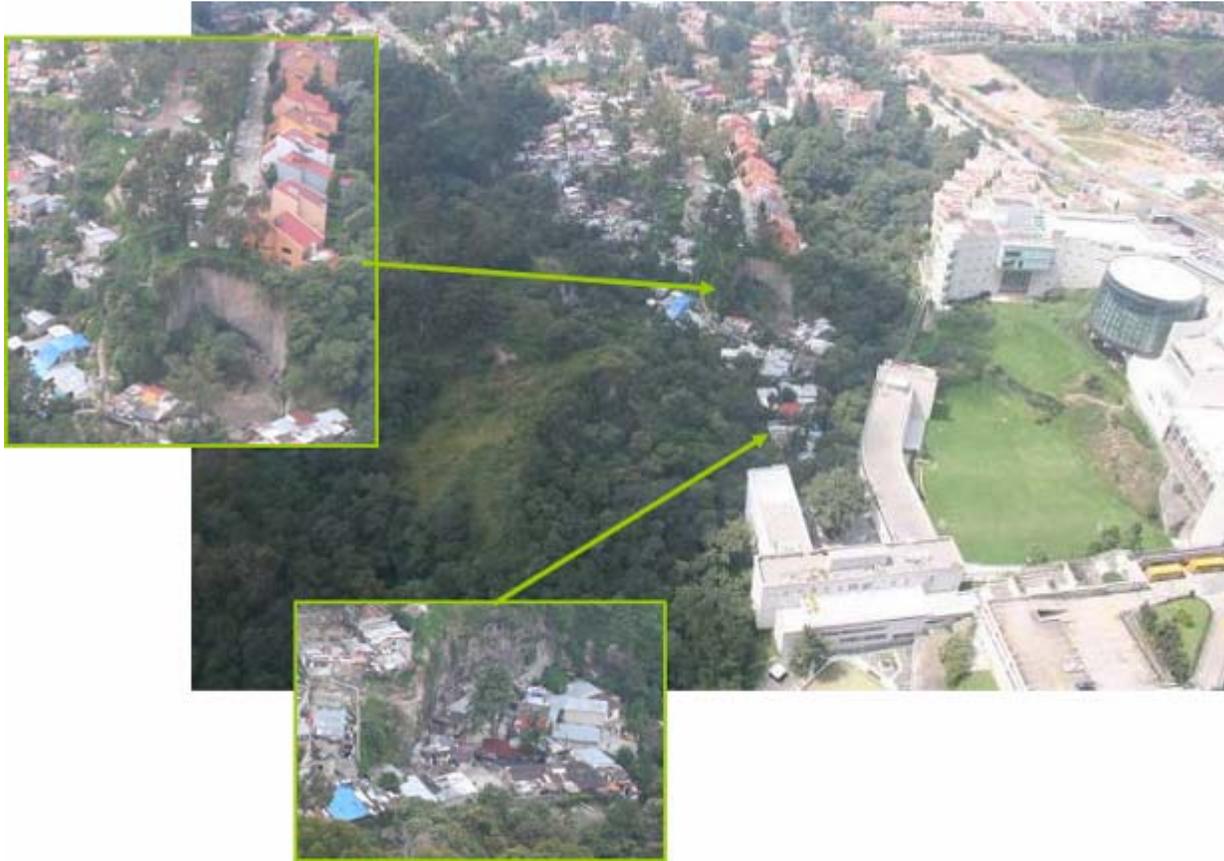
Foto 74.- En la imagen se aprecia el contraste de las construcciones de nivel económico alto, ubicadas en la parte superior de la barranca, con las viviendas irregulares que se encuentran en el cauce de la barranca y que van impactando el área verde. Varias de las viviendas irregulares están en un alto riesgo por ubicarse debajo o sobre taludes.

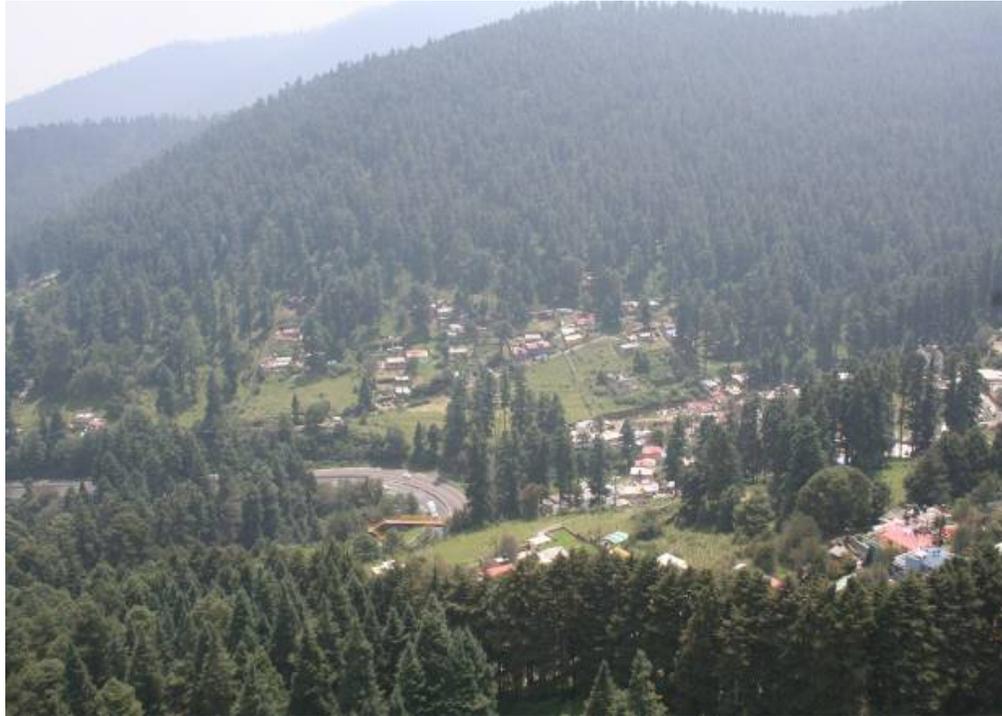
Foto 80.- Panorámica de Cruz Blanca, en la que se observa el cambio de uso de suelo y explotación indiscriminada de los recursos forestales.

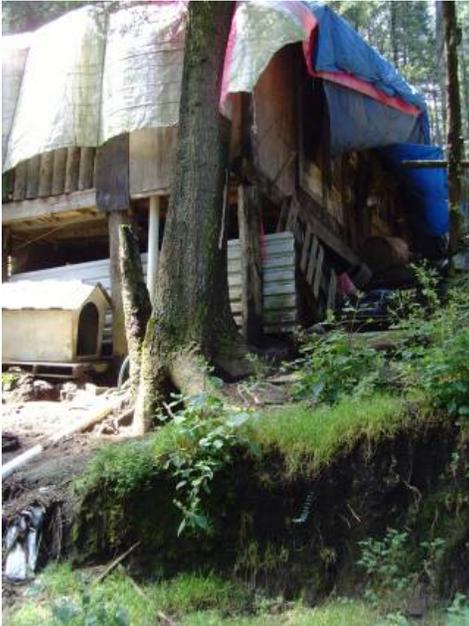
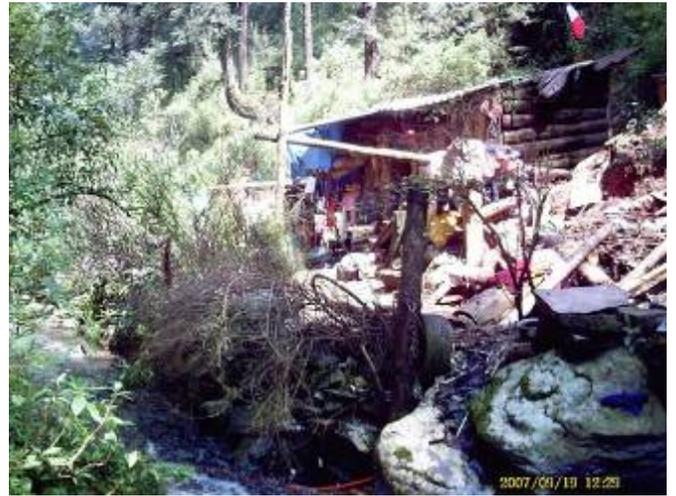
Fotos 106 a 107.- Viviendas ubicadas en las laderas y junto al cauce del río en el paraje Tantoco

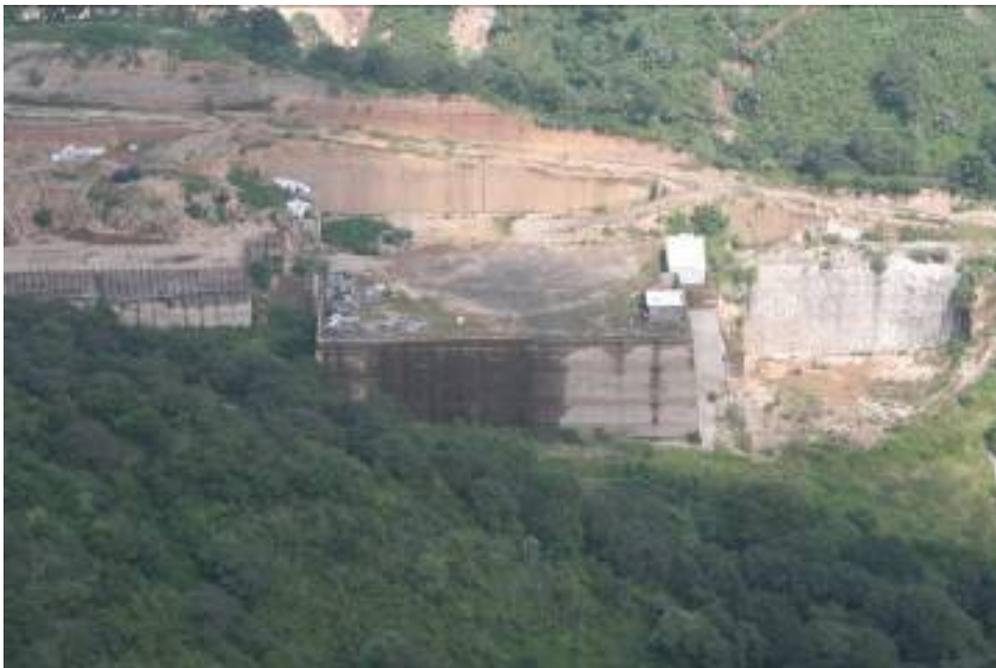
Foto 128.- Ejemplo del deterioro de las laderas de la barranca por las construcciones que se están realizando

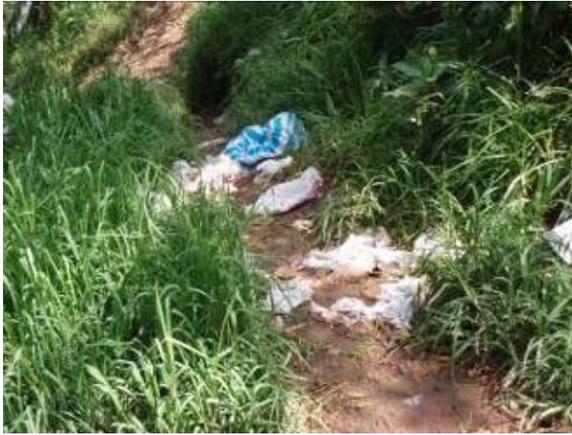
Foto 129- Depósito de basura

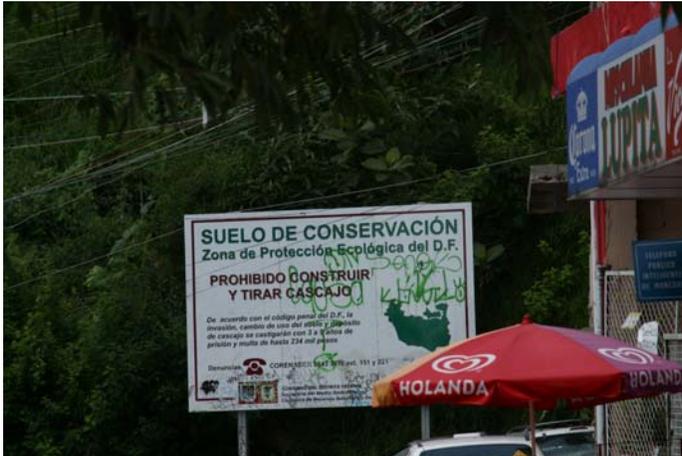
Foto 152. Construcciones hechas en suelo de conservación.

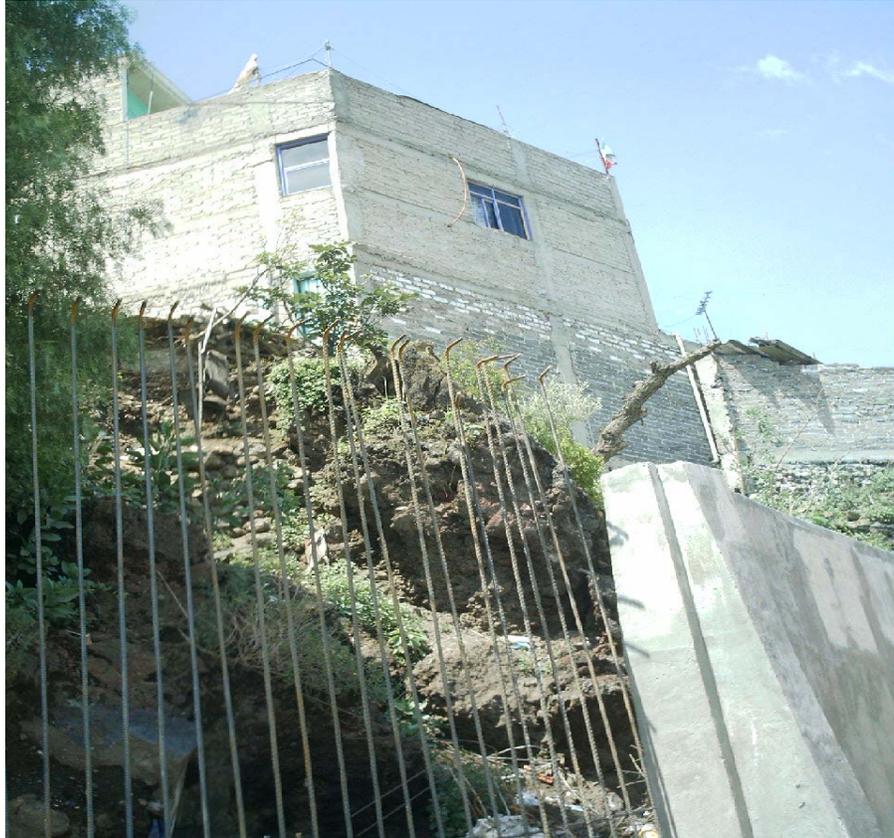
Foto 175- Presencia de residuos sólidos en “Minas o Charcas”

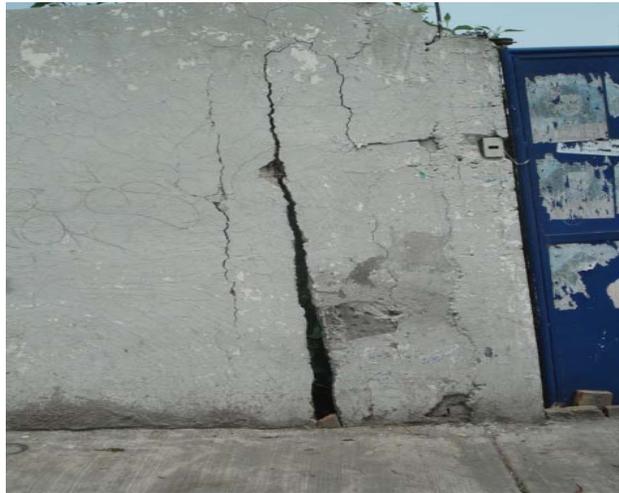
Aquiles Serdán esquina Prolongación Morelos, Col. San Isidro, Santiago Tulyehualco

Foto 249. Grieta del predio de Sistema de Aguas, que ha provocado humedad en el predio contiguo.

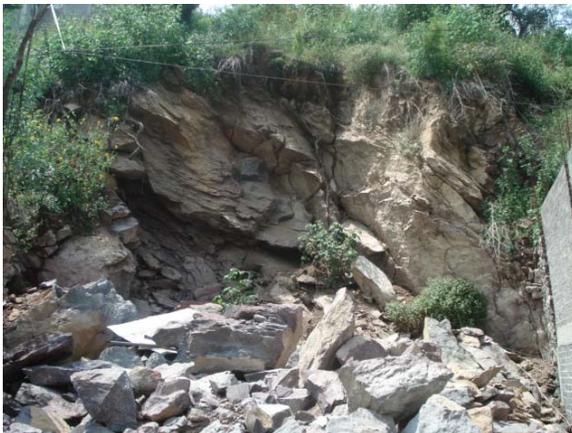
Prolongación Camino Real a San Pedro, Col. Tepeyac, San Gregorio Atlapulco

Foto 250. Talud con derrumbe.

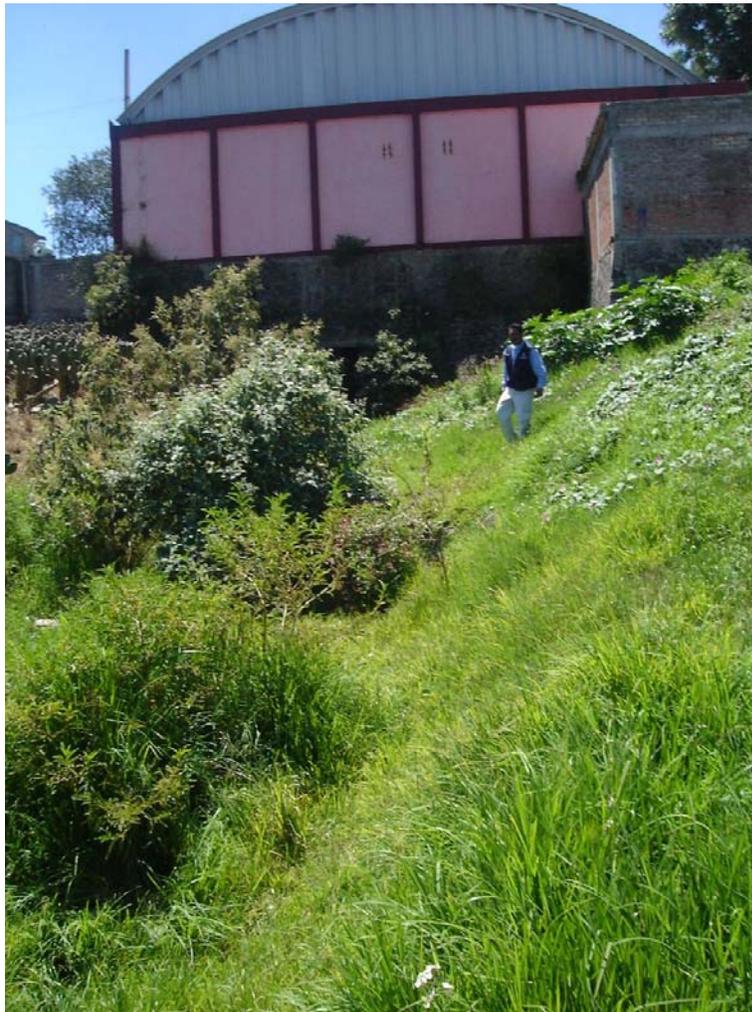
Foto 311. Equipamiento deportivo construido sobre el cauce.

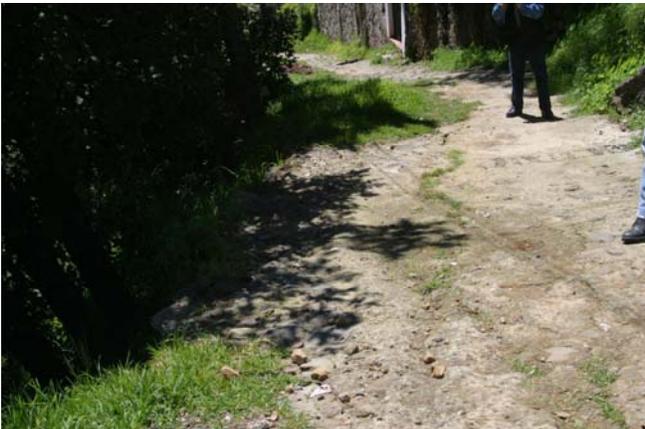
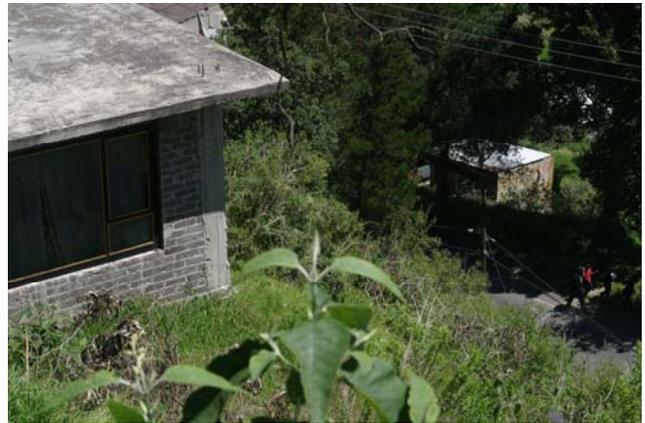
Fotos 329 y 330. Suelos erosionados y agrietados y viviendas construidas en ladera.

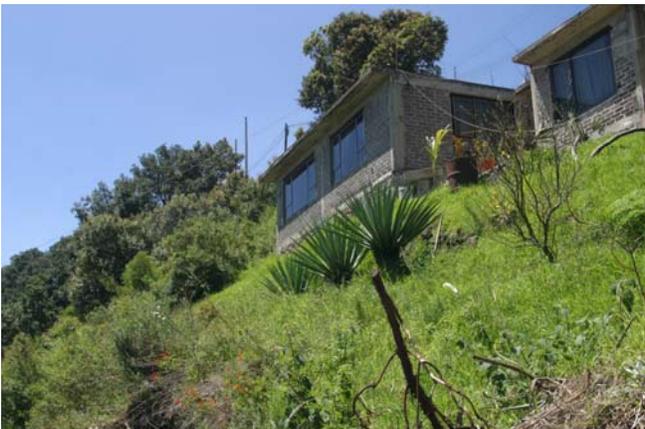
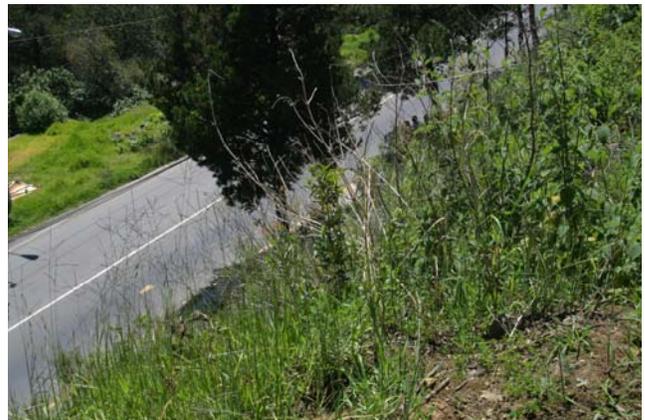
Fotos 331 y 332. Vista superior e inferior de la ladera, se observan las viviendas construidas en ella.
