## CENSO DE ARBOLADO EN EL MUSEO PANTEÓN SAN FERNANDO

ESTUDIO TÉCNICO DE ANÁLISIS GEOESPACIAL  
PAOT-DGAT-ETAG-17-2025

DICIEMBRE 2025

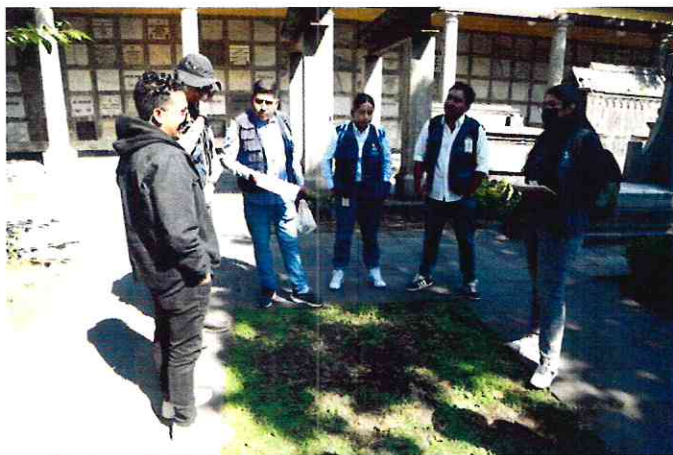
Imagen 7. Sitio en el que se encontraba el árbol que se cayó en el mes de septiembre.

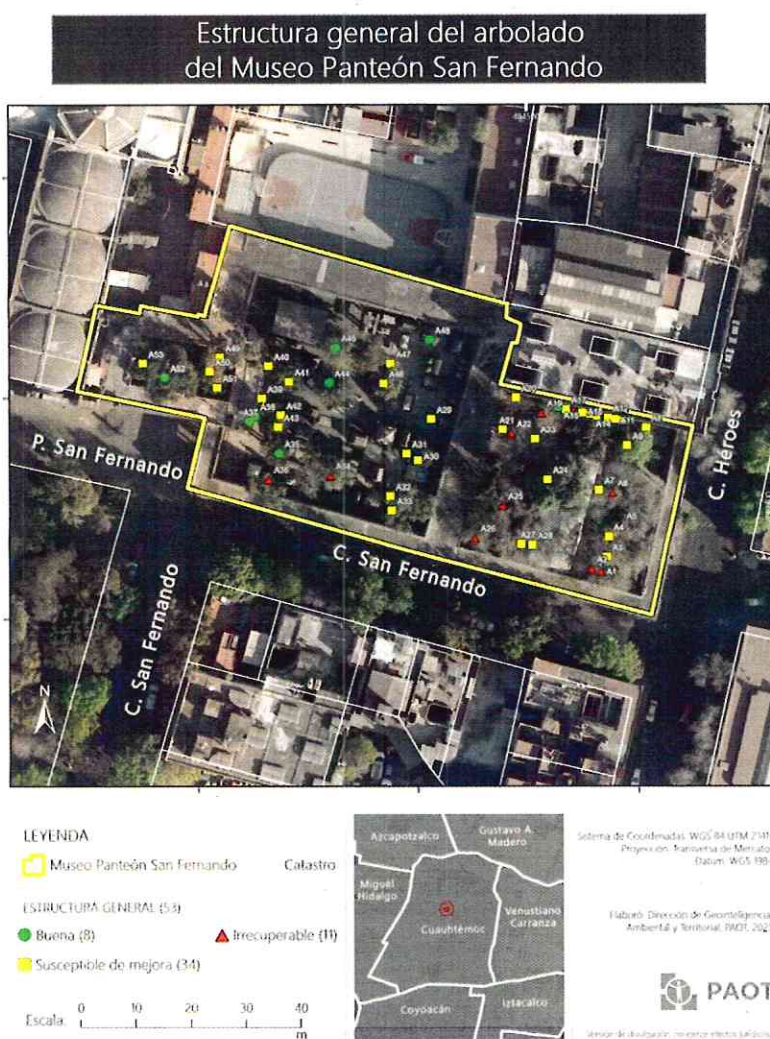
En cuanto a la **estructura general**, del total de 53 (cincuenta y tres) árboles censados, se identificó que 8 (ocho) presentaron una estructura buena (15%), 34 (treinta y cuatro) presentaron una estructura susceptible de mejora (64%), y los restantes 11 (once) árboles tuvieron una estructura irrecuperable (21%).

Imagen 10. Mapa de distribución de los árboles censados de acuerdo con su estructura general.

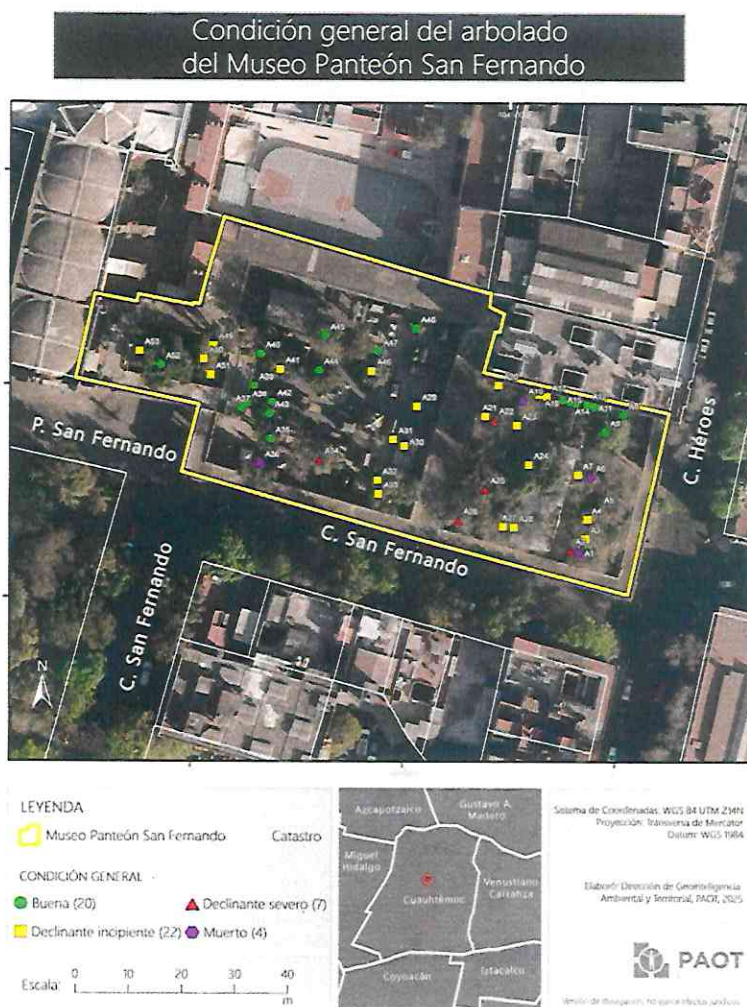
De acuerdo con la **condición general**, del total de 53 (cincuenta y tres) árboles censados, se identificó que 20 (veinte) presentaron una condición buena (37%); 22 (veintidós) árboles una condición declinante incipiente (42%); 7 (siete) una condición declinante severo (13%); y 4 (cuatro) se encontraron muertos en pie (8%).

Imagen 11. Mapa de distribución de los árboles censados de acuerdo con su condición general.

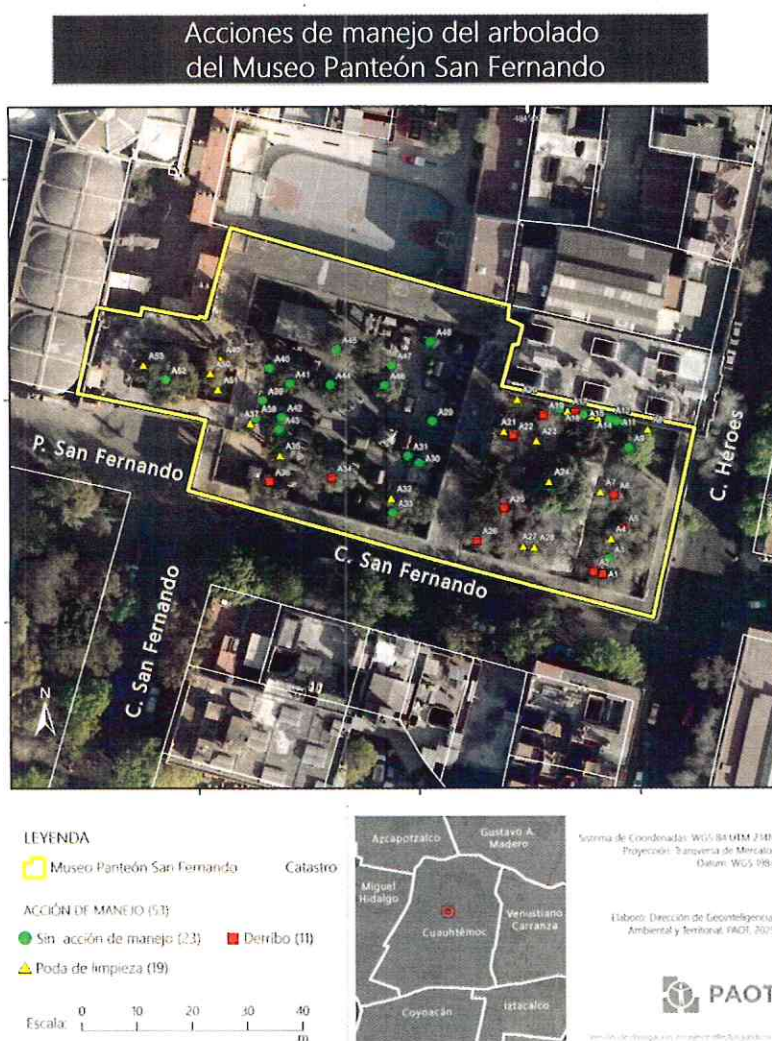
Respecto a las **acciones de manejo**, del total de 53 (cincuenta y tres) árboles censados, se identificó que 23 (veintitrés) árboles no requieren de ninguna acción de manejo (43%); 19 (diecinueve) árboles requieren de una poda de limpieza (36%); y en 11 (once) es necesario el derribo (21%).

Imagen 12. Mapa de distribución de los árboles censados de acuerdo con las acciones de manejo recomendadas.

**TERCERA.** Las acciones de manejo recomendadas son podas de limpieza para el 36% de los árboles censados, principalmente para eliminar ramas secas, objetos ajenos al árbol y el retiro de muérdago; asimismo, en el 21% de los árboles es necesario el derribo, ya que su estado actual es desfavorable para su recuperación, el resto de los árboles no requiere de acciones de manejo por el momento.

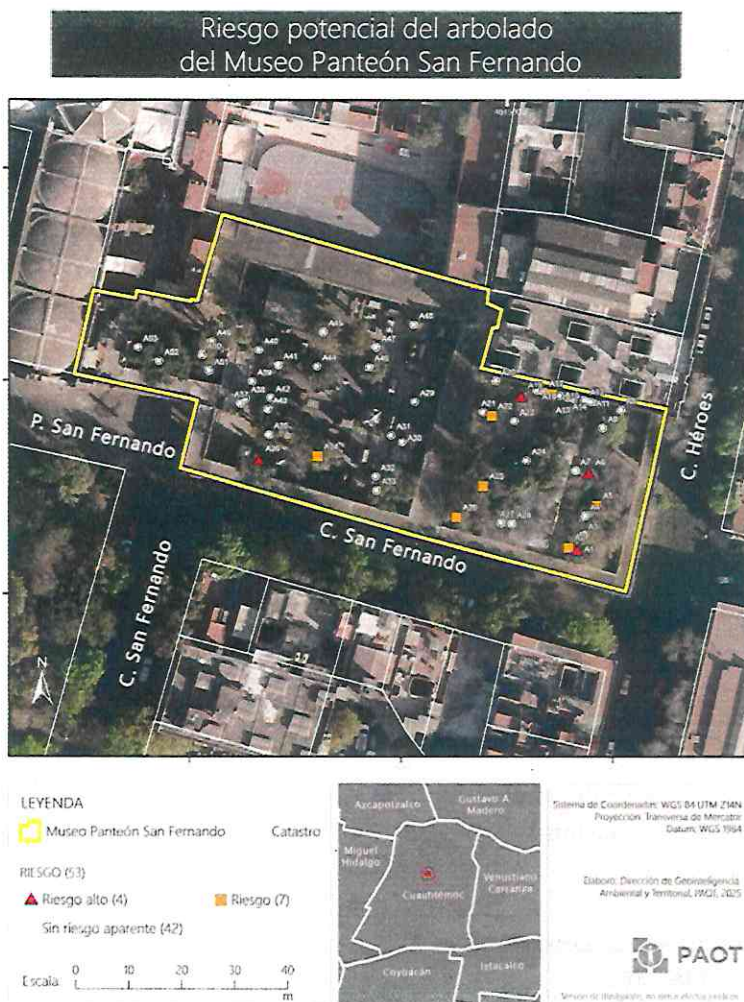
Finalmente, de acuerdo con la norma NADF-RNAT-001-2015, que define a un árbol de riesgo como: “Aquel con evidencia comprobable de causar daños o de desplomarse, que afecten la vida, así como bienes muebles e inmuebles y el entorno”, se determina, en cuanto al **riesgo potencial** que presentan algunos árboles, del total de 53 (cincuenta y tres) árboles censados, se identificó que 4 (cuatro) árboles muestran un riesgo alto (8%); 7 (siete) árboles cuentan con características que los hacen considerar como un árboles de riesgo (13%); y en 42 (cuarenta y dos) no se justifican elementos para considerarlos como árboles de riesgo (79%).

Imagen 13. Mapa de distribución de los árboles censados, de acuerdo con el riesgo potencial identificado.

**CUARTA.** En cuanto al riesgo potencial, se determinó que 11 (once) árboles (21% del total) presentan evidencia comprobable de poder causar daños o de desplomarse, comprometiendo la integridad de las personas, por su cercanía con el espacio ocupado para eventos socioculturales, así como de bienes muebles e inmuebles dentro del recinto, de estos 11 (once) árboles, 4 (cuatro) se consideran con un riesgo potencial alto.
