DICTAMEN No. 112

**DICTAMEN TÉCNICO AMBIENTAL DEL PREDIO UBICADO EN LA ACERA
AVENIDA TAXQUEÑA FRENTE AL NÚMERO 1323, COLONIA CAMPESTRE
CHURUBUSCO, DELEGACIÓN COYOACÁN**

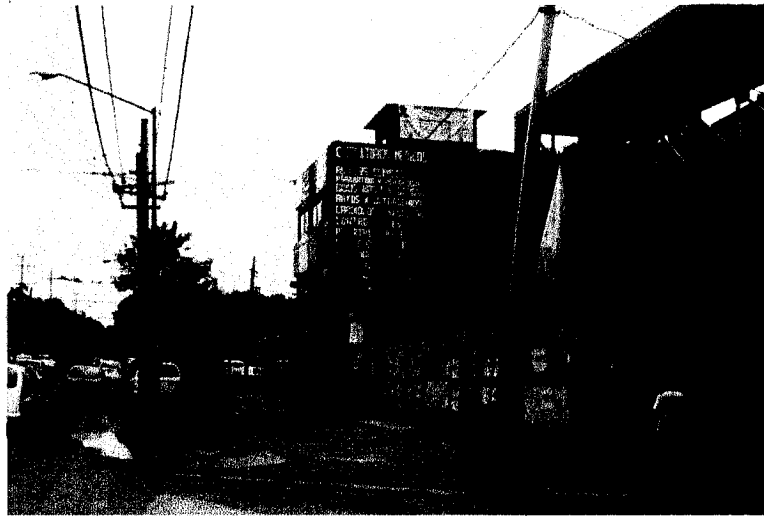
Sobre la Av. Taxqueña frente al predio No. 1323 no existe ningún árbol.

Fotografía 1. Predio vista por Avenida Taxqueña No. 1323, donde se no se observan árboles.

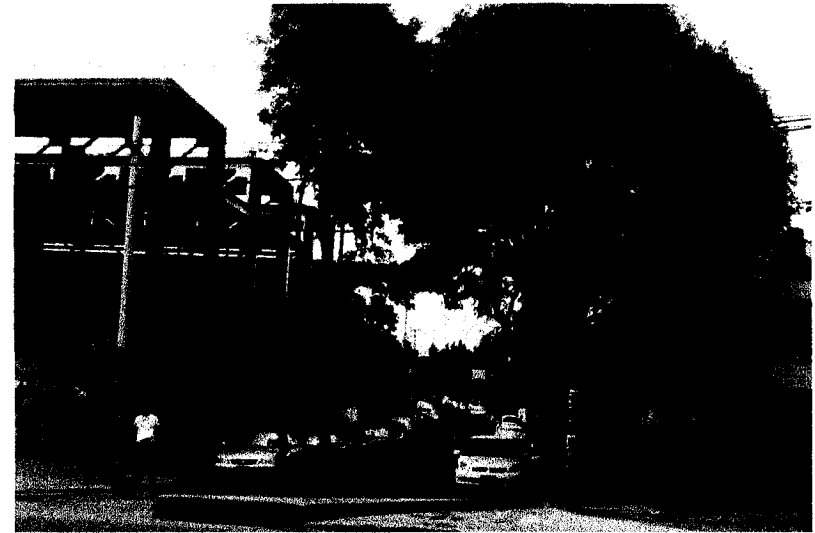
Sobre la Calle Cerro Tezonco en el mismo predio se observaron cinco árboles (cuatro fresnos y un trueno), los cuales se encuentran vivos y presentan un estado favorable, asimismo, se observó un tocón de un fresno, el cual fue derribado con anterioridad.

Fotografía 2. Predio vista con esquina Calle Cerro Tezonco, donde se observa presencia de varios árboles.

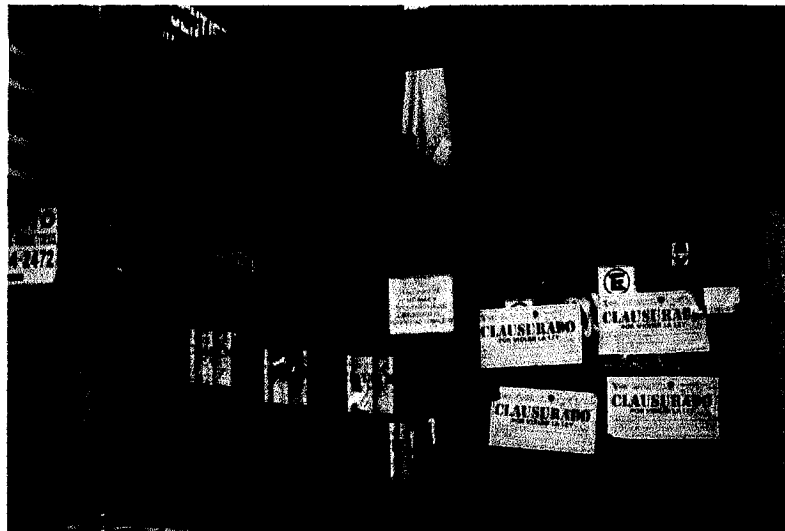
Fotografía 3. Sellos de clausura por la Delegación, vista por Avenida Tasqueña.

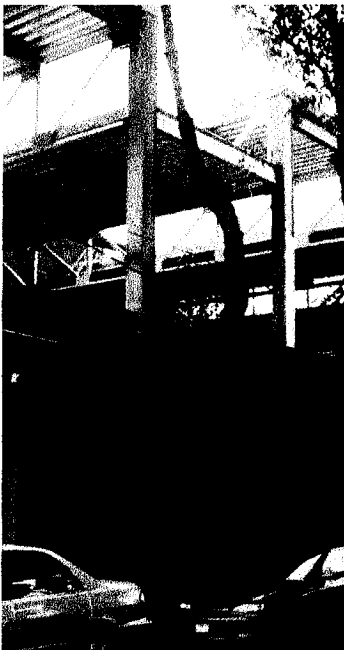
Fotografía 7. Tallo del Fresno (*Fraxinus udhei*).

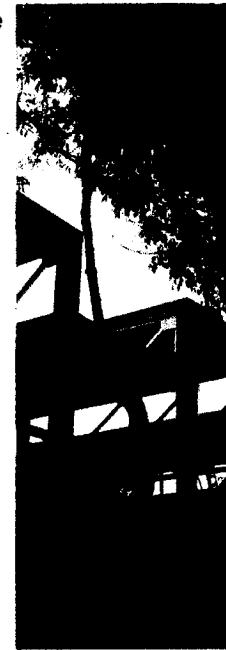
Fotografía 8. Copa del Fresno (*Fraxinus udhei*).
