Dictamen Técnico

**Solicitud del Dictamen:** *Evaluar la condición de riesgo que presenta un árbol, debido a la colindancia que tiene con el predio del solicitante y su estado fitosanitario.*

**Ubicación del árbol:** *El ejemplar se encuentra en el interior del predio número 409 de la Calle Francisco Sosa, entre Av. Universidad y Calle Salvador Novo, Barrio Santa Catarina, Delegación Coyoacán. El ejemplar se yergue en el jardín posterior del inmueble, a una distancia aproximada de 1.5 metros del muro colindante del predio número 41. Desde éste último predio se hizo la observación y evaluación del árbol.*

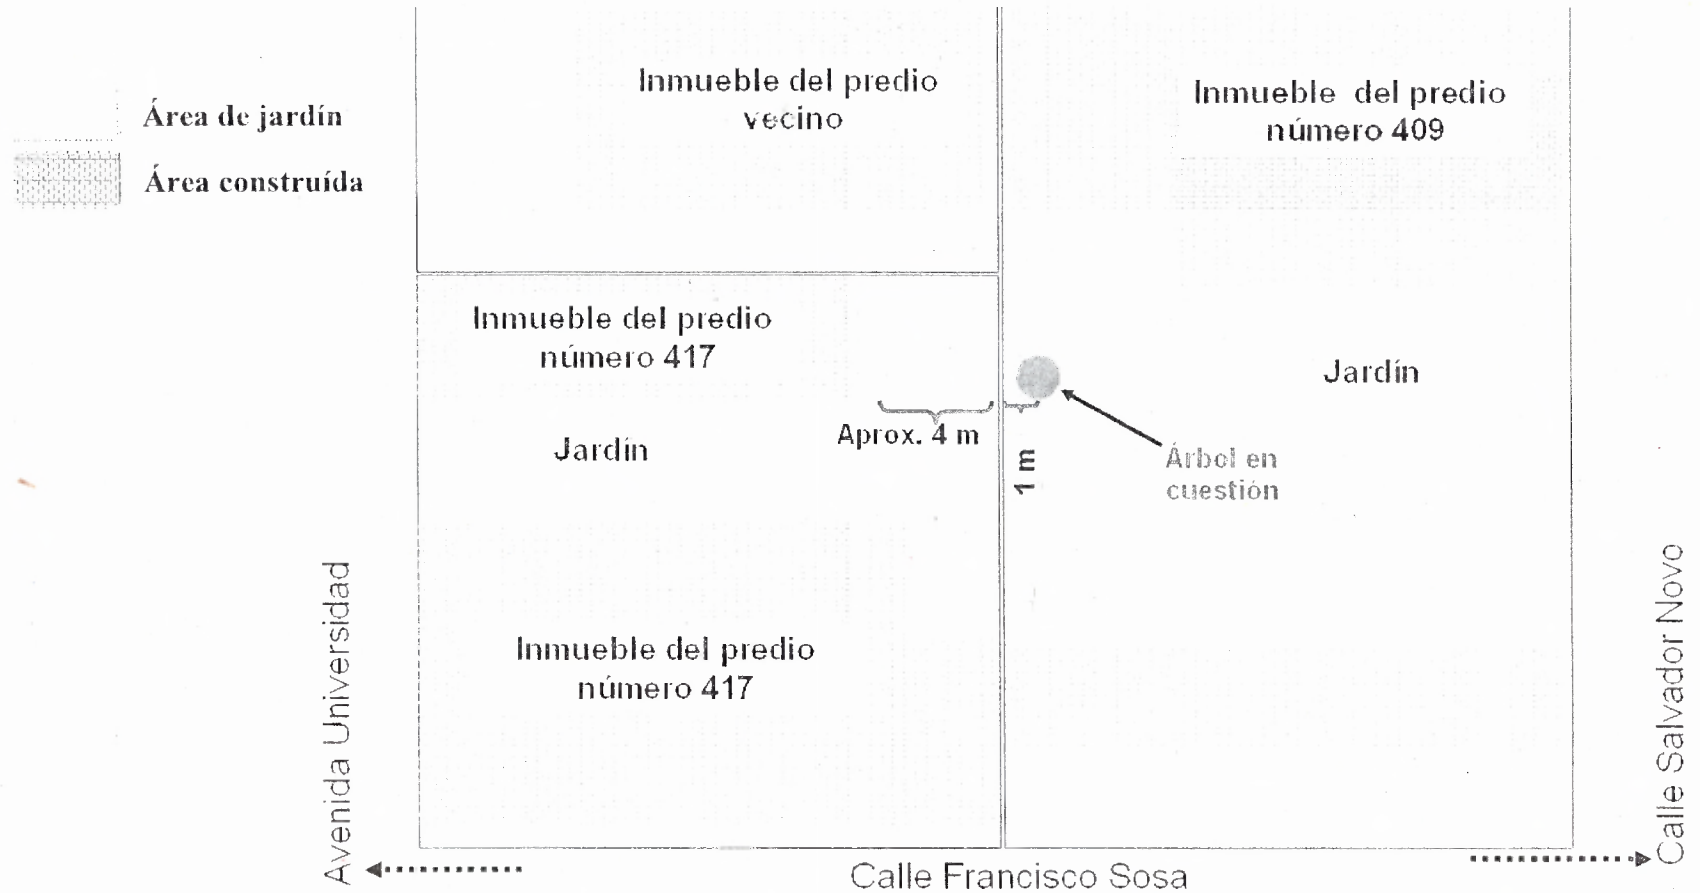
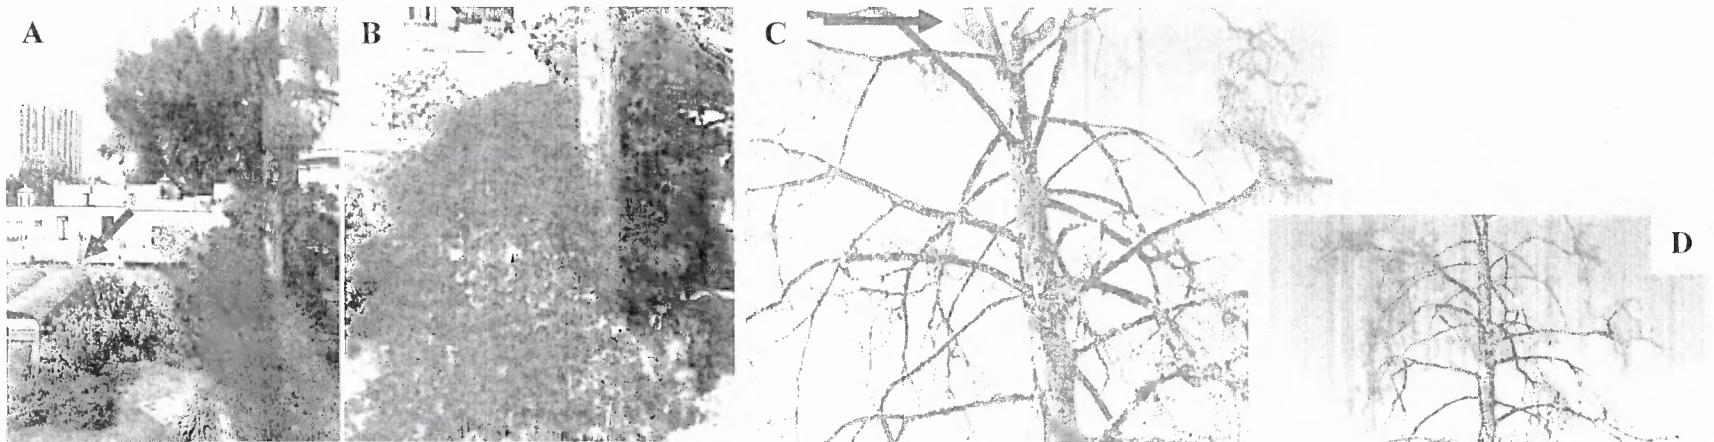
Porcentaje de inclinación	<i>El fuste no presenta inclinación.</i>
Condición general:	<i>Se considera un individuo "muerto en pie". Presenta algunas ramas con follaje seco. Al parecer fue afectado por un relámpago y perdió el ápice. Aunque no se observan grietas o cavidades, podría estar hueco en su interior debido al relámpago.</i>

**Imagen A:** En el predio vecino al del árbol, se observa una infraestructura con tragaluces de acrílico en el techo (flecha); ésta se encuentra muy cerca y se vería muy afectada si hay desgajamiento de ramas o si el árbol se desploma.

**Imagen B:** Se aprecia la cercanía que hay del fuste a la barda que separa los predios; ésta última está cubierta con plantas trepadoras (enredaderas).

**Imagen C:** Se observa como el árbol carece de punta o ápice (flecha). Por la forma que presenta es muy probable que ésta afectación haya sido ocasionada por un relámpago, tal y como se menciona en la solicitud del presente dictamen.

Así mismo, se puede apreciar que el árbol presenta ramas muy grandes aún con follaje, y ambos se encuentran secos, lo que sugiere que la muerte del árbol fue paulatina.

**Imagen D:** Se muestra la altura que tiene el árbol. Con éste tamaño, si el árbol o las ramas llegan a caer, los daños ocasionados serían muy graves para la infraestructura de las casas colindantes (sin pensar en los daños a las personas que pudieran estar cerca en ese momento).

Poda	<i>No es lo más recomendable ya que el árbol está muerto y la poda sólo evitará el desgajamiento de ramas pero aún podría desplomarse.</i>
Trasplante	<i>No.</i>
Derribo	<i>Debido a las condiciones de riesgo que el árbol representa para las viviendas colindantes, la acción preventiva más adecuada es el pronto retiro del individuo arbóreo.</i>
Viabilidad de restitución en el mismo sitio	<i>La delegación determina el sitio donde se colocará el árbol de la restitución, pero cabe mencionar que la Norma indica que el nuevo árbol se debe plantar lo más cerca posible del sitio donde se efectuó el retiro. Para este caso, es viable que nuevo árbol se coloque en el mismo predio, ya que existe mucho espacio en este jardín. Sin embargo se deberá dejar una mayor distancia con respecto a la barda.</i>
Manejo recomendado	<i>Se recomienda notificar lo antes posible a la autoridad delegacional correspondiente, la condición de riesgo que representa este individuo arbóreo. Lo anterior para que se lleve a cabo el derribo del árbol, como una <b>acción preventiva de daños severos para los inmuebles</b> de los predios ubicados en la Calle Francisco Sosa números 417 y 409.</i>
