PROCURADURÍA AMBIENTAL
Y DEL ORDENAMIENTO
TERRITORIAL DEL D.F.

ASUNTO: SE EMITE DICTAMEN TÉCNICO

DICTAMEN TÉCNICO

Anexo 1. Mapa del Deportivo Xochimilco

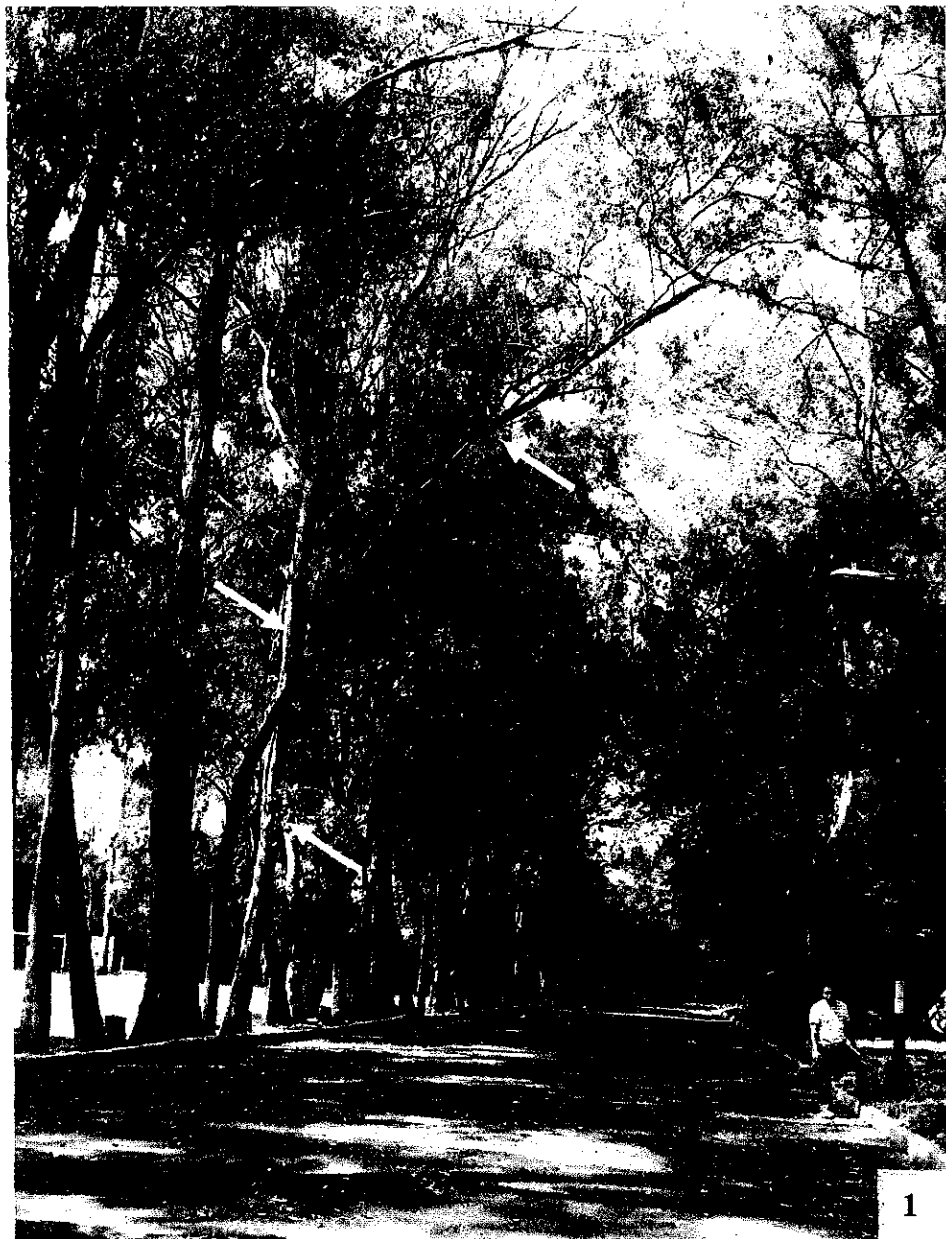
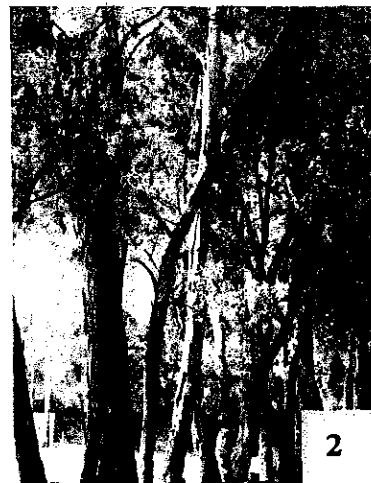
1 y 2. Se muestran ejemplares arbóreos dentro del deportivo Xochimilco, pertenecientes al género *Eucalyptus*, los cuales tienen su tronco inclinado, varias ramas secas grandes y desgarre de corteza, así como la presencia de ramas producto de rebrotes. Estas condiciones representan riesgo para las personas y sus bienes.

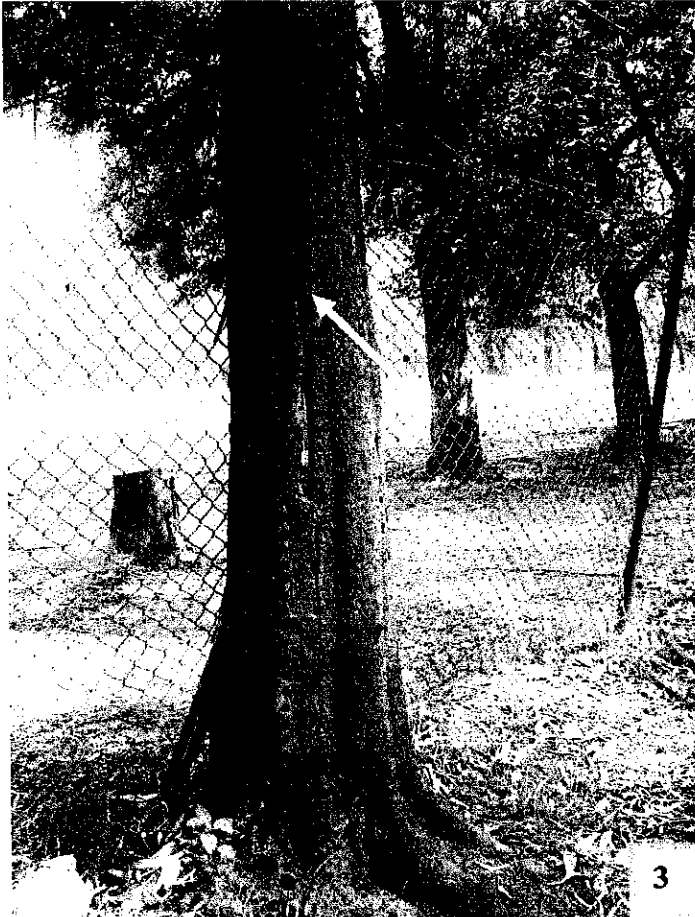
3. Árbol llamado "casuarina" presenta una grieta de desde la base del tronco hasta los 8 metros, este tipo de grietas indican que el individuo arbóreo en cualquier momento puede colapsar, ya que sus tejidos vasculares se secan lo cual constituye un debilitamiento para el árbol.

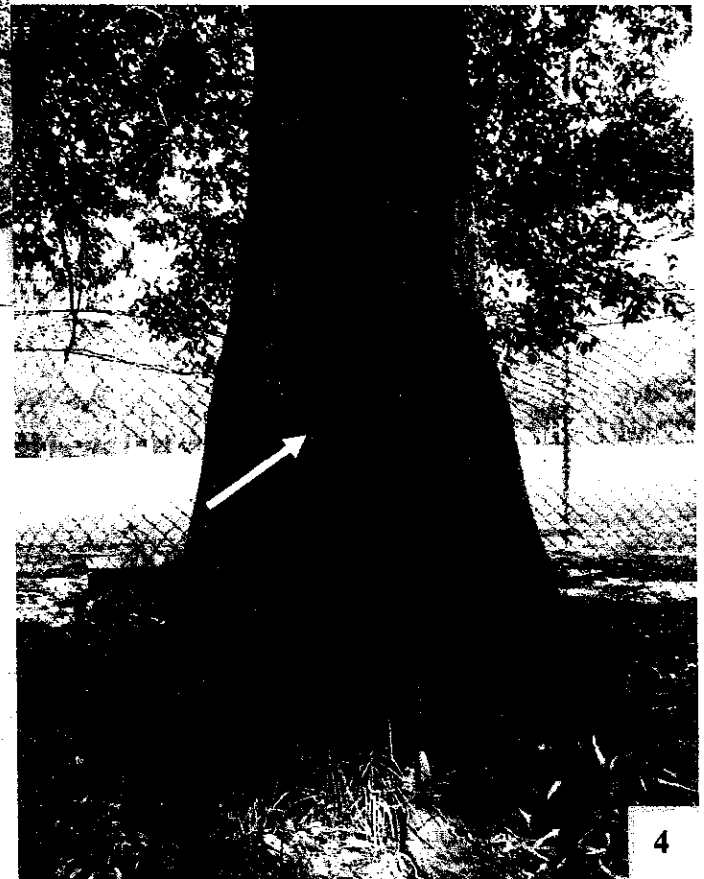
4. Árbol que se determinó el derribo para prevenir el riesgo que representa si llega a colapsar. Presenta varias grietas en la base de su tronco.

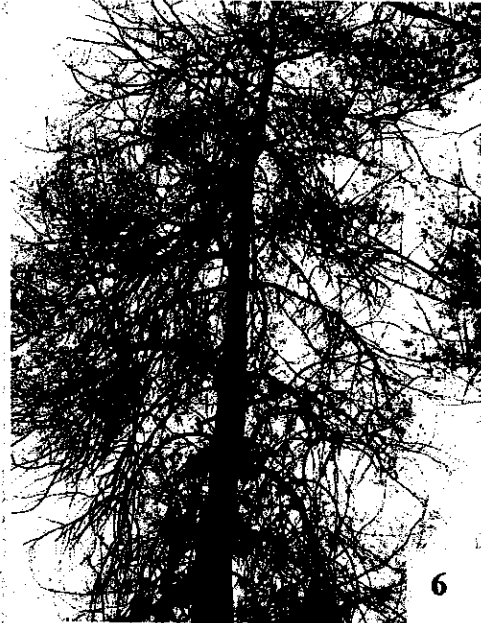
5, 6 y 7. Árboles que presentan varias ramas secas y sus troncos están contorneados, se les determina realizarles una poda de limpieza y aclareo, en la foto 7 el ejemplar se encuentra semiseco, con gran altura y escaso follaje por lo que requiere ser sustituido.

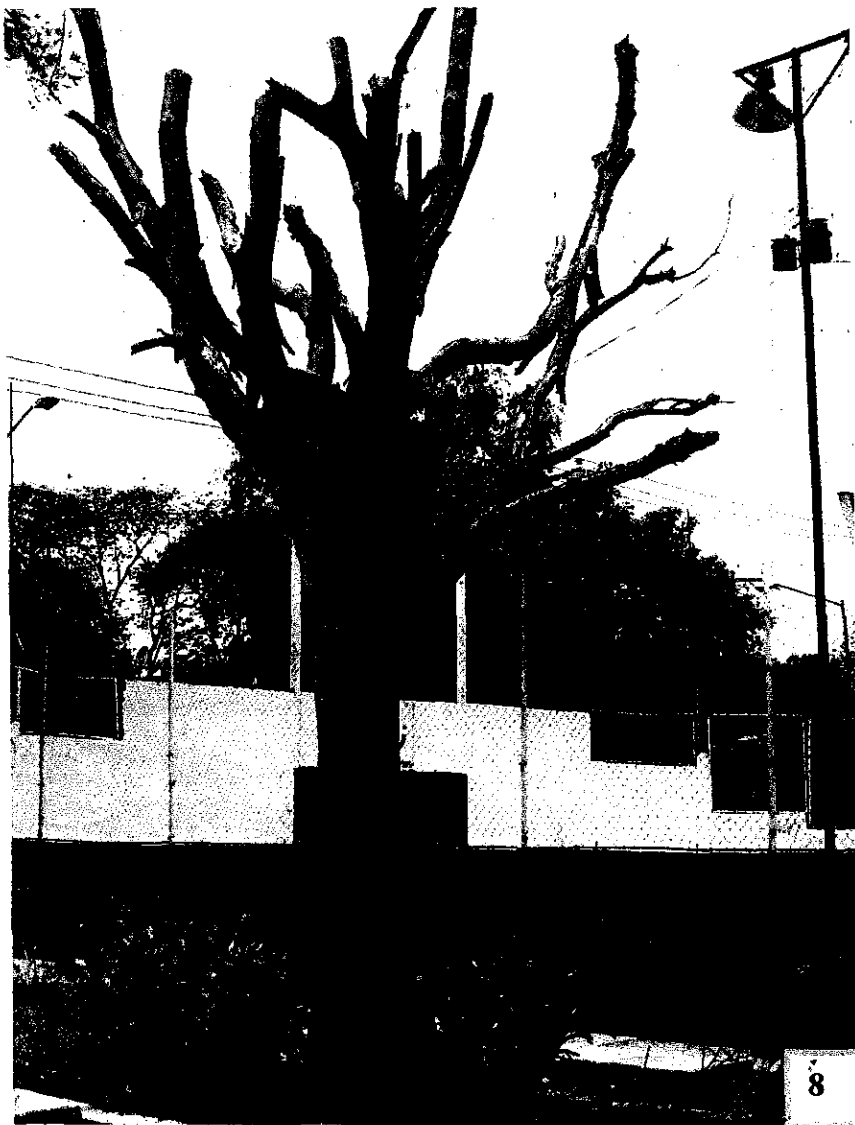
8. Ejemplar seco, se determinó sustituirlo a fin de no causar daños u afectaciones a las personas.

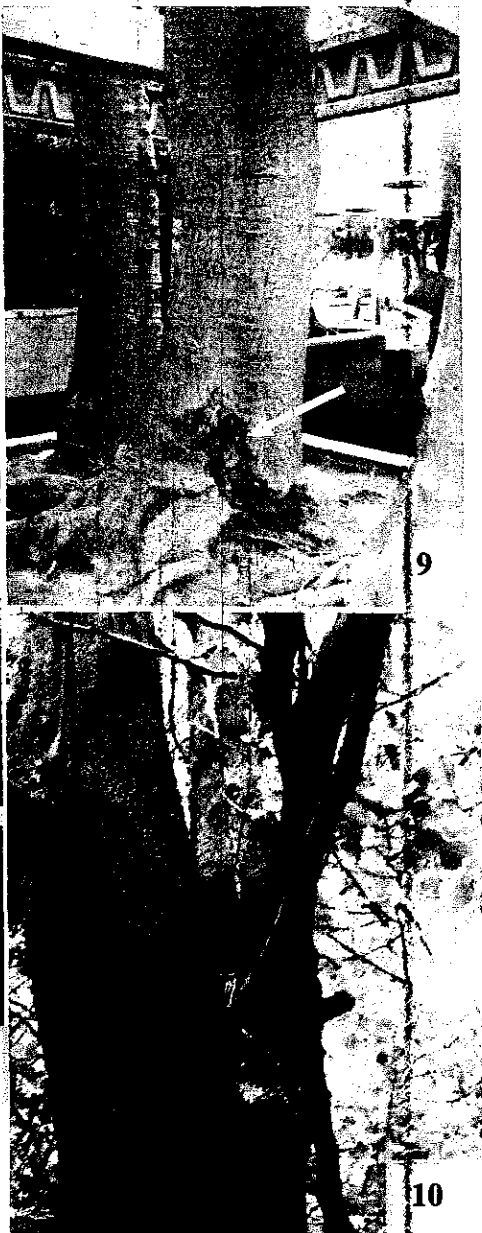
9. árbol que tiene daño mecánico en la base de su tronco y monte radical de raíces expuestas, por lo que la entrada de patógenos es más factible.
