PROCURADURÍA AMBIENTAL  
Y DEL ORDENAMIENTO  
TERRITORIAL DEL D.F.

ASUNTO: SE EMITE DICTAMEN TÉCNICO

### DICTAMEN TÉCNICO

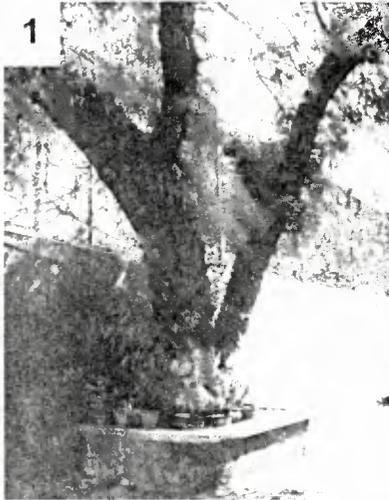
Tronco: Se encuentra bifurcado a 45 centímetros de su base, uno de los troncos se encuentra inclinado a 20 grados; presenta un desgarre de la corteza a los 4 metros de altura y a lo largo del tronco se observan protuberancias causadas por un virus. Presenta varios rebrotes en la base del tronco y pequeñas cavidades debajo de la horcadura.

**Figuras 1, 2 y 3** Pertenecen al ejemplar Pirul A mencionado en este dictamen.  
**Figura 1:** Se observa la jardinera donde se encuentra ubicado el pirul. Así mismo, se aprecia que el tronco principal está bifurcado.  
**Figura 2:** Se aprecia la cercanía que tiene la fronda con respecto al predio vecino y hay algunas ramas que ya han sido podadas para evitar afectar dicho predio.

Acciones de manejo recomendadas: Se recomienda efectuarle una poda de aclareo y reducción en la cual, se eliminarán las ramas secas que presenten desgarres y las ramas que son rebrotes y tienen una longitud considerable; éstas últimas, son muy frágiles por haberse originado de los muñones que quedaron por podas anteriores de ramas principales. Se debe monitorear si el árbol presenta a corto o mediano plazo, cambios bruscos en el color del follaje, pérdida del mismo, decaimiento general o, desarrollo masivo de más protuberancias grandes en el tronco.

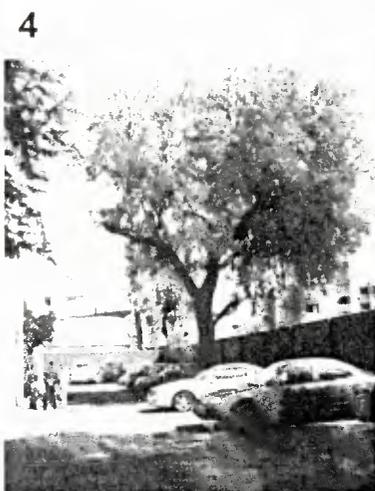
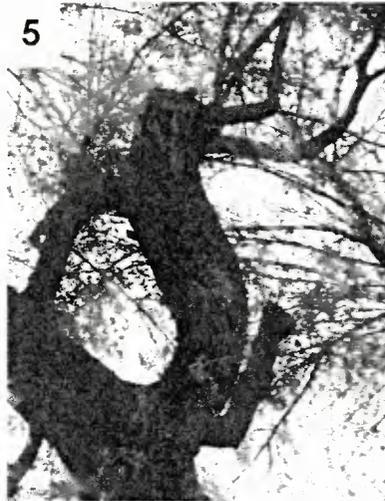
Copa: Presenta follaje sano, ramas principales cortadas, ramas pequeñas semisecas, una de sus ramas principales se inclina al predio contiguo.

**Figuras 4, 5 y 6** pertenecen al ejemplar Pirul B mencionado en este dictamen.  
**Figura 4:** Se observa el pirul ubicado en la zona de estacionamiento y con algunas ramas que han sido podadas. Su estructura es estable pero su fronda no está bien balanceada.  
**Figura 5:** Se aprecian algunas ramas podadas, desgarres (flecha) y rebrotes.

Acciones de manejo recomendadas: Se recomienda efectuarle una poda de aclareo y reducción de copa en la cual, se le eliminen las ramas secas y las que son originadas de rebrotes con una longitud considerable debido a que son muy frágiles. Hay que cuidar que la fronda quede balanceada y se debe hacer un cajete retirando el adoquín alrededor de su base, en un diámetro

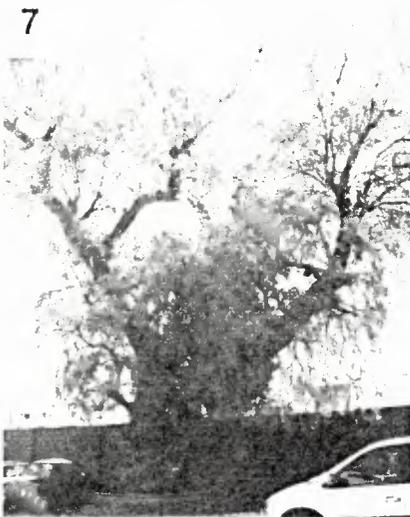
**Figuras 7 a la 12** pertenecen al ejemplar Pirul C citado en el texto del dictamen.

**Figura 7:** Se observa la jardinera donde se encuentra ubicado el pirul y su gran dimensión; también presenta un tronco bifurcado.

Acciones de manejo recomendadas: Se recomienda efectuarle una poda de aclareo y reducción de copa, para eliminar las ramas que están desgarradas y las ramas que son rebrotes y tienen una longitud considerable, ya que estas ramas son muy frágiles por haberse originado de los muñones que quedaron por podas previas. Debe incluirse la poda de reducción de una rama primaria que se dirige hacia el predio contiguo y presenta una fractura en la unión con el tronco. La poda debe dejar la fronda balanceada, ya que como el ángulo de la bifurcación es amplio, si se deja el peso de la copa mal distribuido, podría originarse un desgajamiento.

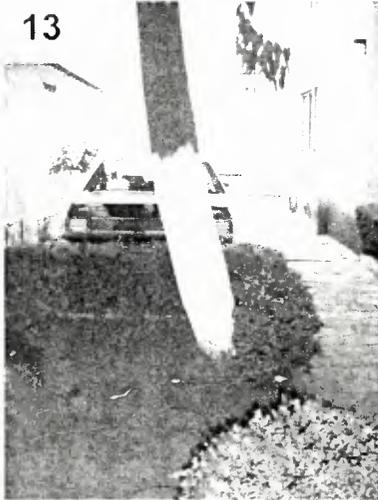
Tronco: Se encuentra ligeramente inclinado, no presenta heridas o desgarres ni daño mecánico; sin embargo, en la base, el tronco presenta una curvatura importante que implica inestabilidad para el árbol. Esta malformación ocasionará que conforme vaya creciendo el árbol y aumentando el peso de la fronda, el riesgo de desplome sea mucho mayor, que en un individuo con el tronco derecho.

**Figura 13:** Se observa la jardinera donde se encuentra ubicado y una curvatura justo en la base del tronco, lo que implica una inestabilidad que se potencializará conforme el árbol crezca.

Acciones de manejo recomendadas: Se recomienda monitorear el crecimiento de las ramas originadas de rebrotes y cuando éstas tengan un grosor o una longitud considerable o queden cerca del paso de las personas o sus bienes, deben ser podadas para evitar accidentes. Por otro lado, las ramas que salgan de otro punto que no sea el muñón del tronco principal. NO deben ser podadas; ya que estas ramas no son originadas de rebrotes y tienen más agarre y estabilidad que las de rebrotes. Se deben de eliminar las ramas secas y plagadas (sin sobrepasar el 25% del follaje). Se debe monitorear si el árbol presenta en corto o mediano plazo, un aumento en la invasión de la plaga foliar, así como cambios bruscos en el color del follaje o decaimiento y pérdida del mismo, ya que esta plaga puede ir debilitando al individuo. Como se dijo, es un individuo joven y en este momento no implica riesgo pero en un periodo no mayor a dos años, se deberá nuevamente diagnosticar su estado fitosanitario para ver si procede un derribo o se ha logrado restaurar su estructura, estabilidad y follaje.

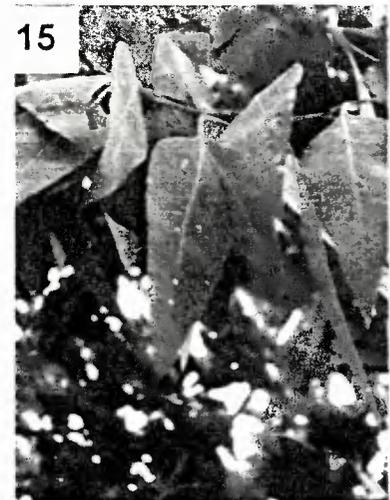
Finalmente, los eucaliptos son muy susceptibles al ataque del psílido *Glycaspis brimblecombei* (conchuela), cuyo ciclo vital completo tiene lugar en el árbol (huevos, ninfas y adultos se alimentan del follaje), lo que ocasiona el debilitamiento progresivo hasta incluso, la muerte del individuo. Así mismo, los eucaliptos podados generan rápidamente rebrotes que son atacados de nuevo por el psílido. Un eucalipto infestado puede morir en un lapso medio de dos a cuatro años y se convierte en un peligro potencial mayor cuando se encuentra muerto por el fácil desgajamiento de ramas o su desplome.

**Figura 15:** Follaje que presenta indicios de conchuela.

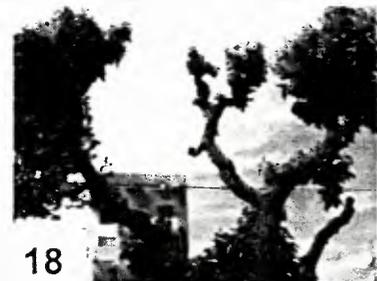
Copa: Este ejemplar también fue desmochado pero se está recuperando adecuadamente.

**Figura 18:** Se aprecia como empieza a recuperarse el follaje luego de una poda severa.

Acciones de manejo recomendadas: Se recomienda evitar podas como la ejecutada recientemente, dejar que el árbol recupere su follaje y en el mediano plazo ir podando las ramas que se observen secas o inestables (por ser originadas de rebrotes), para evitar que alcance gran altura y pueda debatirse. Por su cercanía con la pared en el mediano plazo se deberá observar su crecimiento ya que podría o no afectar la barda y entonces se tendrán que tomar algunas otras acciones si fuera el primer caso.
