PROCURADURÍA AMBIENTAL
Y DEL ORDENAMIENTO
TERRITORIAL DEL D.F.

ASUNTO: SE EMITE DICTAMEN TÉCNICO

DICTAMEN TÉCNICO

De acuerdo a lo señalado en la solicitud de este dictamen, se requiere evaluar el estado general de dos pirules ubicados dentro del predio sin número que se encuentra en la calle Emiliano Zapata, entre calle Pípila y Galeana del Pueblo Santa Catarina, Delegación Tláhuac, México, D.F. ya que uno de ellos aparentemente es un árbol de riesgo y el otro está afectando la barda del vecino.

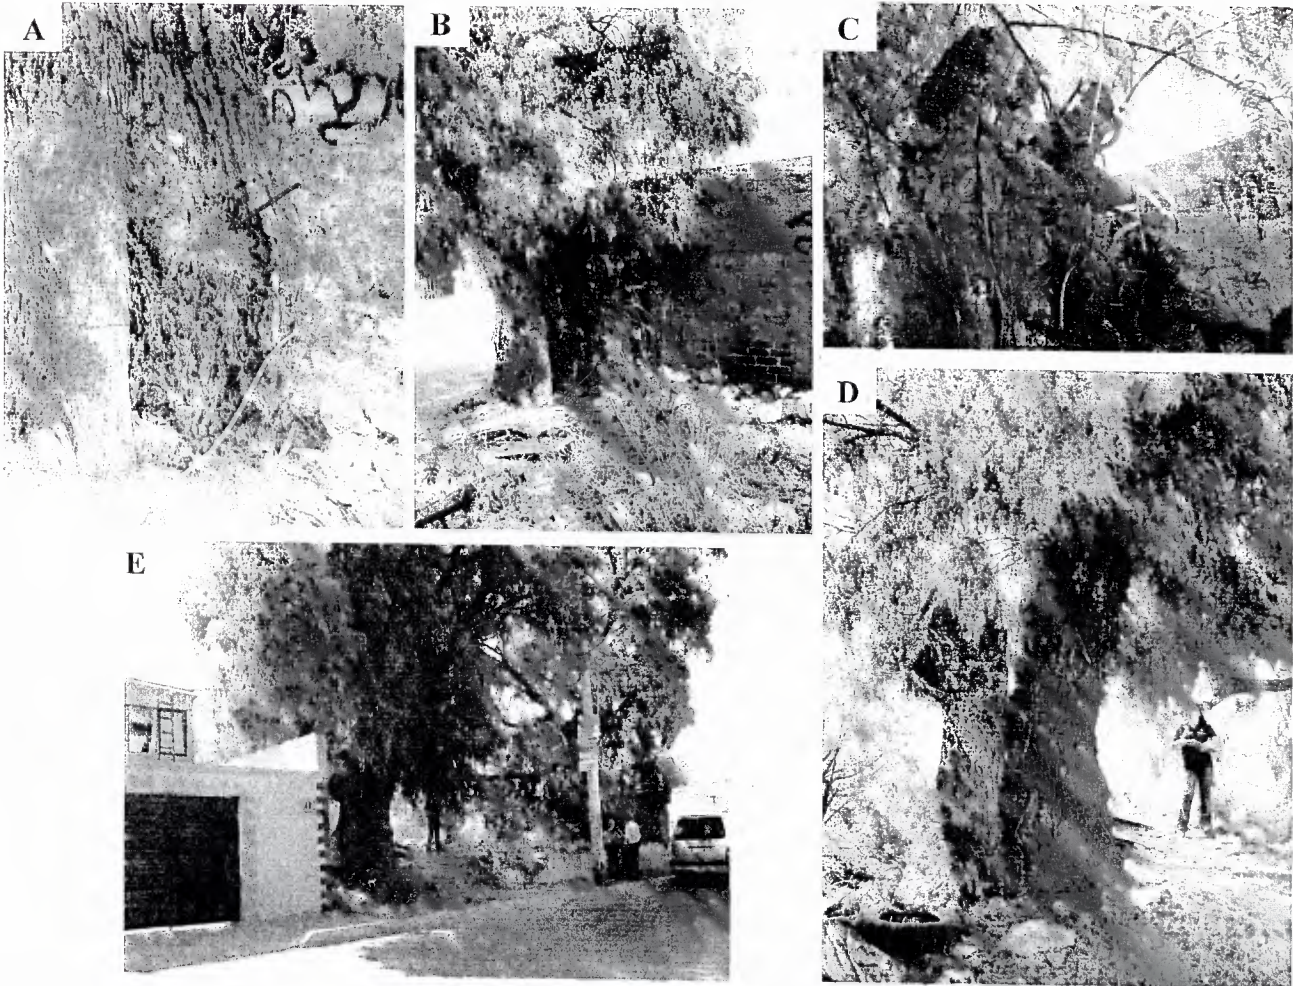
ÁRBOL 1		
Característica	Medidas o valoración	Observaciones
Diámetro del tronco a la altura del pecho	55 y 37 cm.	Por su altura y diámetro se considera un individuo adulto en etapa de envejecimiento y decaimiento.
Altura	9 m	
Tronco o fuste	Bifurcado a 1.20m de altura. Mal estado	Presenta un tronco bifurcado. Uno de los brazos fue podado a una altura de 2.20 m. El tronco presenta una grieta con una cavidad desde la horcadura hasta la base, la cual tiene un ancho promedio de 40 cm. y se observa que en su interior la madera está apollillada y podrida.
Raíz y base del tronco	Anclaje inestable. Base del tronco podrida y apollillada	Presenta raíces superficiales de varios grosores. La grieta y cavidad descrita para el fuste, llega hasta la base del árbol, lo que implica que el árbol es muy inestable y puede desgajarse por la mitad. Se considera de Alto Riesgo

ÁRBOL 1		
Característica	Medidas o valoración	Observaciones
Ramas y Follaje	Ramas inestables follaje semiabundante	El follaje se observa semiabundante y en buen estado. Hay muchas ramas secundarias secas y descortezadas. Hay presencia de cancro en la horcadura del tronco principal, lo que ocasiona pudrición y desgajamiento de madera; lo anterior, sumado a que hay una grieta y una cavidad con madera podrida y apollillada en su interior, que va desde la base hasta la bifurcación del árbol, aumentan el riesgo de que éste se desgaje por la mitad. La copa tiene 8 metros de cobertura y la mayor parte del peso se distribuye hacia un lado ya que fue podado uno de los brazos principales. No presenta plaga en el follaje.
Estructura del árbol	Inestable	
Estado fitosanitario	Malo (en declive)	
Otros datos	<ul style="list-style-type: none">Se encuentra a 1.30 m de la banqueta y a 1.5 m. del predio contiguo con número exterior 5.Se considera un árbol que representa Alto Riesgo para los transeúntes ya que tiene ramas inestables que pueden desgajarse fácilmente además de que el individuo completo podría desgajarse por la mitad debido al mal estado que presenta la madera del fuste y su base.

Imagen A: Se observa una gran cavidad que recorre el tronco del árbol hasta su base. La zona rugosa señalada con la flecha indica la zona donde la madera está podrida y deshidratada.

Imagen B: Se observa nuevamente la cavidad con respecto al diámetro del tronco.

Imagen C: Corte de uno de los brazos principales. La madera se encuentra desgajada y podrida en el interior.

Imagen D: Se aprecia como el árbol estaba bifurcado y le fue podado casi por completo un brazo, por lo tanto, la mayor parte del peso del follaje se encuentra dirigido del lado del brazo existente y, dado que tiene la gran cavidad en la parte posterior del tronco (imágenes A y B), hay un **alto riesgo** de que de que el árbol se desgarre por la mitad.

Imagen E: Se puede observar la cercanía del árbol 1 con el predio contiguo (con número exterior 5).

De acuerdo a las características descritas en el cuadro anterior, se considera que los individuos arbóreos revisados tienen bajas expectativas de vida porque presentan un mal estado físico y fitosanitario además de una edad avanzada. Por lo anterior y sumado a que los árboles se localizan muy cerca del paso peatonal (acera de la Calle Emiliano Zapata) y de los inmuebles con los números exteriores 5 y 183 que son viviendas habitadas, se consideran árboles que implican **alto riesgo** para los transeúntes y para los inmuebles cercanos, por lo que lo más recomendable es se retiren para evitar algún daño.

Segunda: Con base en su estado físico y fitosanitario y su edad, se considera que ambos árboles no tienen altas expectativas de vida y se consideran en declive. Así mismo, por localizarse muy cerca del paso peatonal (acera de la Calle Emiliano Zapata) y de los inmuebles con los números exteriores 5 y 183 (viviendas habitadas), se consideran árboles que implican **Alto riesgo** para los transeúntes y para los inmuebles cercanos, por lo tanto, **se recomienda que sean retirados** para evitar algún accidente.

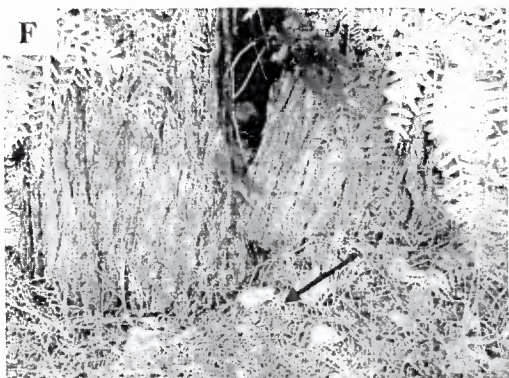
Imagen F: Se observa la cavidad que recorre el tronco del árbol hasta su base.

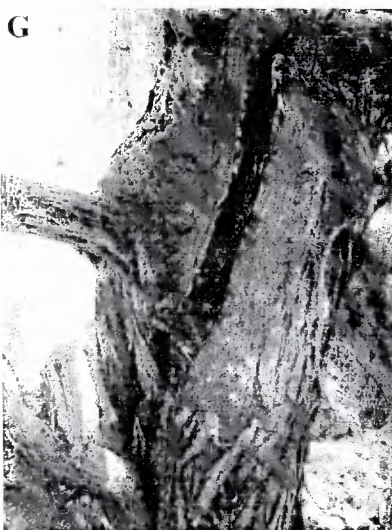
ÁRBOL 2		
Característica	Medidas o valoración	Observaciones
Diámetro del tronco a la altura del pecho	73 cm	Por su altura y diámetro se considera un individuo adulto en etapa de envejecimiento y decaimiento.
Altura	9 m	
Tronco o fuste	Muy mal estado (muy inestable)	El tronco principal presenta grietas y una cavidad de 50 cm. de ancho en promedio, que hacen que esté prácticamente hueco desde la base hasta una altura de 2.30 m. La madera del interior se observa podrida y deshidratada. Asimismo, se observan protuberancias esféricas de mas de 20 cm. que brotan por debajo de la corteza y podrían ser ocasionadas por algún virus. La corteza se observa con decoloración y deshidratación.
Raíz y base del tronco	Base del tronco podrida y apollillada	La cavidad descrita en el tronco llega hasta el monte radical y tiene una abertura de 23 cm. en esta zona. La madera del interior está podrida y seca lo que implica que el árbol es muy inestable y puede desgajarse por la mitad.

Imagen G: Nuevamente se observa la cavidad misma que recorre el tronco por toda su longitud. Se aprecia su profundidad lo que muestra que el tronco está casi hueco.

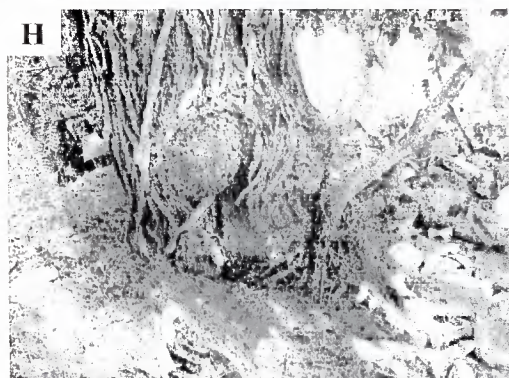
Imagen H: Se aprecia la base del tronco y una de las protuberancias que surgen de su interior (ocasionadas por virus). También se observa que la base tiene cierta inclinación.

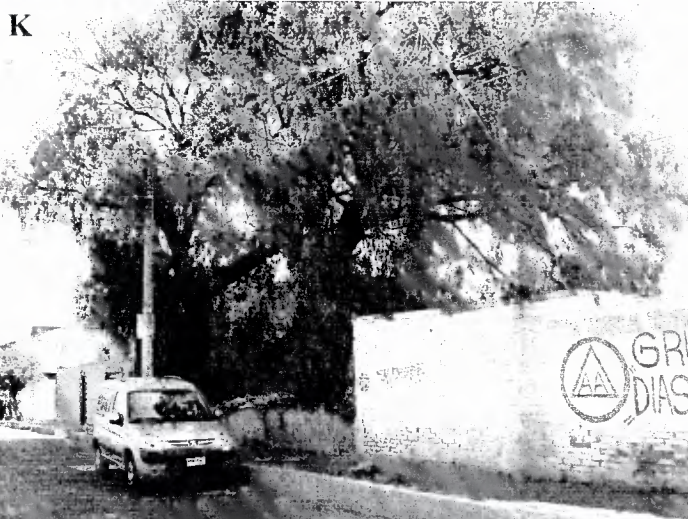
Imagen I: Zona posterior del terreno donde se ubican los árboles en comento. Se observa una gran cantidad de cascajo y residuos sólidos.

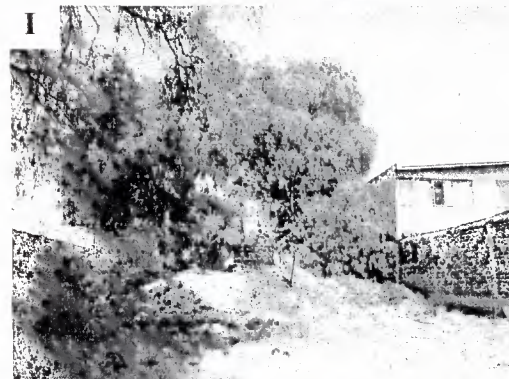
Ramas y Follaje	Ramas inestables follaje semiabundante	Presenta muchas ramas secas. Una rama principal se encuentra en decaimiento. Un 20% del follaje presenta clorosis y pigmentos rojos.
Estructura del árbol	Inestable	Su estructura general se considera inestable ya que casi todas las ramas están orientadas hacia el fondo del terreno además, el tronco se encuentra contorneado y con una inclinación de 10° hacia la barda del predio contiguo (número exterior 183). Se considera de Alto Riesgo.
Estado fitosanitario	Malo (en declive)	
Datos de referencia	<ul style="list-style-type: none">Se encuentra a 0.50 m de la banqueta y a 2.3 m. de la barda del predio contiguo que tiene el número exterior 183.Se considera un árbol que representa Alto Riesgo para los transeúntes ya que tiene ramas inestables que pueden desgajarse fácilmente además, el individuo completo podría desgajarse por la mitad debido al mal estado que presenta la madera del fuste. Por su cercanía e inclinación podría afectar el Predio No. 183.

Imagen J: Se observa la clorosis y los pigmentos rojos en las hojas, lo que implica alguna afectación por deficiencia nutricional o por alguna plaga.
