PROCURADURÍA AMBIENTAL  
Y DEL ORDENAMIENTO  
TERRITORIAL DEL D.F.

OFICIO No.: PAOT-200-0584-2008

**ASUNTO: SE EMITE DICTAMEN TÉCNICO**

### DICTAMEN TÉCNICO

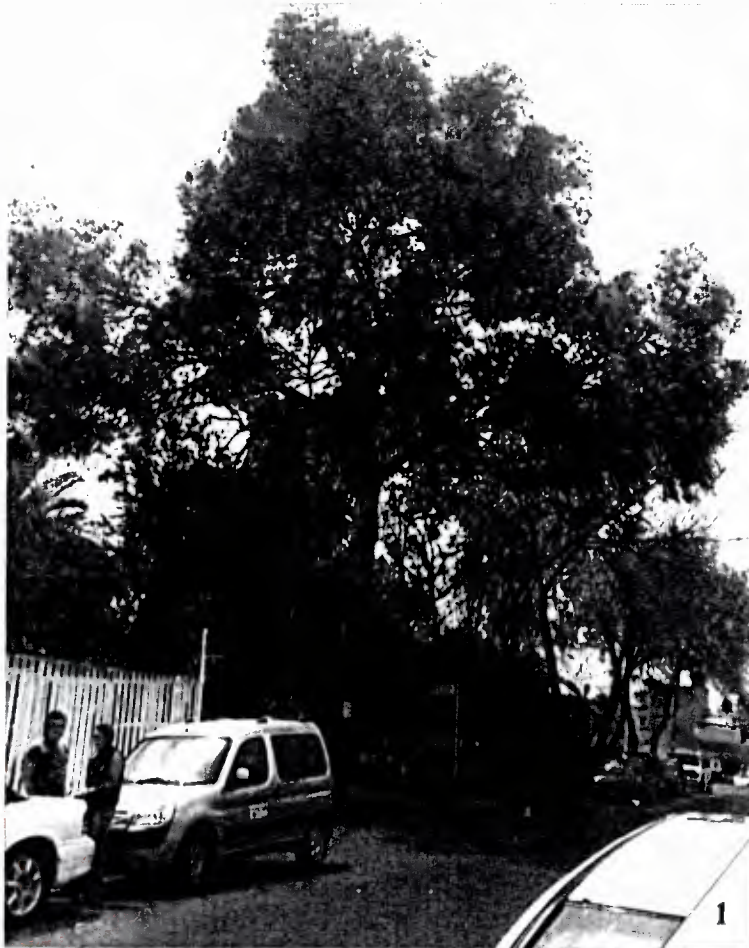
1. Se observa la talla del ejemplar arbóreo, el cual se localiza en un área verde del fraccionamiento Coyuya. 2. El desgarre de una rama de talla mediana a una altura aproximada de diez metros. 3. Se muestra las horquillas abiertas y la unión de entrepierna defectuosa de las ramas.

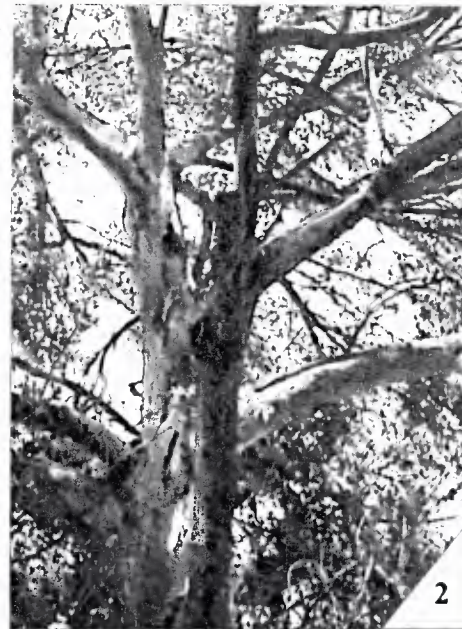
V.2.2. En la copa se observó un 31% de ramas secas grandes, un desgarré de rama grande del lado poniente, unión de entrepierna defectuosa, horquillas abiertas, follaje moderado y plaga en las hojas por el psílido *Glycaspis brimblecombei* (conchuela).

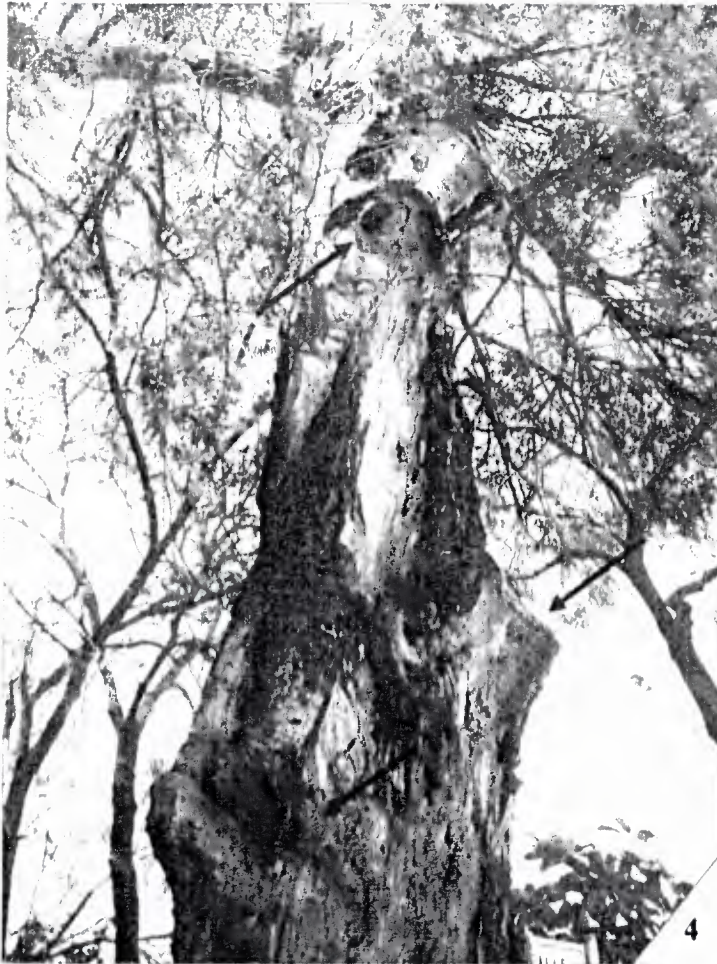
V.2.5. Es un individuo adulto por el grosor que presenta el diámetro de su tronco, se encuentra bien erguido, tiene algunas podas que le han hecho de ramas principales y por lo cual se le han dejado muñones, presenta una rama principal grande que llega al arroyo vehicular la cual lleva un peso considerable, presenta exudado en algunas partes del tronco por las heridas que tiene. En la parte del arroyo vehicular los vecinos han colocado una cinta para impedir que se estacionen autos en ese lugar ya que mencionaron que se han caído varias ramas sobre los automóviles.

4. Parte del tronco donde se ve las podas que ha recibido las cuales no cicatrizaron adecuadamente lo cual permite la entrada de patógenos, además que le dejaron muñones. 5. Grieta en el tronco de la cual le sale un exudado para protegerse de patógenos como *Stenomacra marginella* "chinche", dicho exudado es un indicio de que el árbol esta enfermo. 6. Se muestra una herida que no cicatrizo adecuadamente así como fungusidades alrededor de los cortes, se observan también los cancheros.

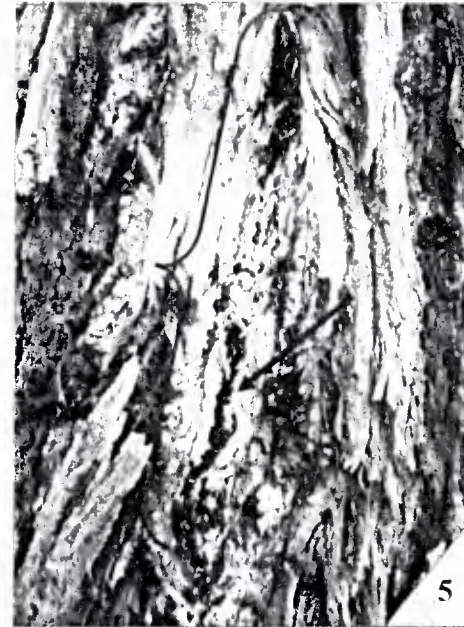
V.2.3. Con respecto al tronco o fuste se encuentra recto y con descortezamiento, presenta daño mecánico a causa del alambre de púas que se encuentra alrededor de esa área verde y el cual afecta a la corteza, tiene grietas pequeñas por desgarre de la corteza, además, presenta un organismo de nombre científico *Stenomacra marginella* conocido como "chinche" la cual se alimenta de la savia de las hojas provocando el debilitamiento del árbol sin llegar a matarlo, presenta fungosidades en los cortes que le hicieron de poda. No se observó pudrición en madera.

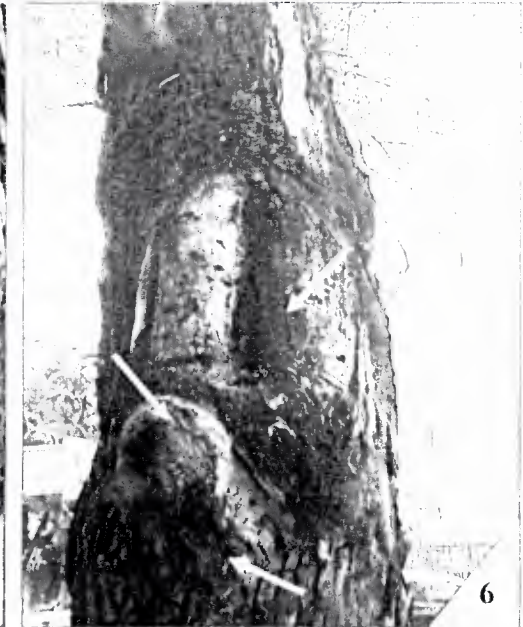
V.2.6. De conformidad con lo anterior es un ejemplar enfermo ya que una de sus principales afectaciones son las heridas que presenta, las fungosidades en el tronco por lo que esta desarrollando caneros<sup>2</sup> lo cual hace que decaiga la salud del individuo, por otro lado, aunque el árbol se encuentra bien erguido sus ramas grandes tienen una alta probabilidad de que se desgajen pues la corteza de esta especie es muy desprendible.

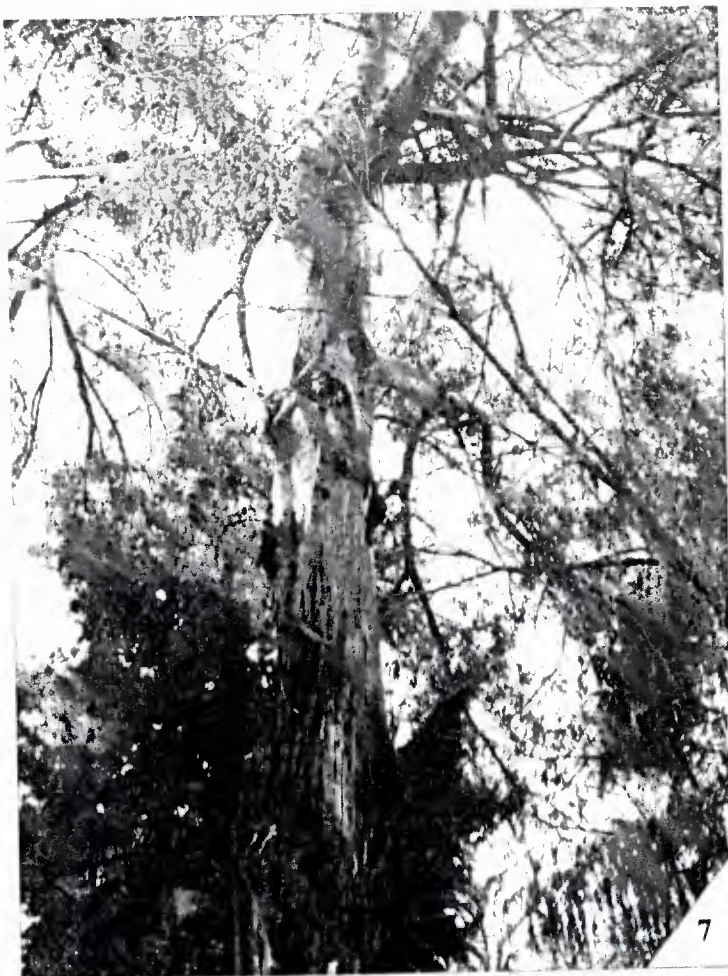
7. El tronco esta contorneado y se observa la corteza desprendible así como con varias ramas secas. 8. La raíz ha provocado el rompimiento de la guarnización y levantado el concreto del arroyo vehicular, además de que se encuentra una luminaria cerca del árbol.

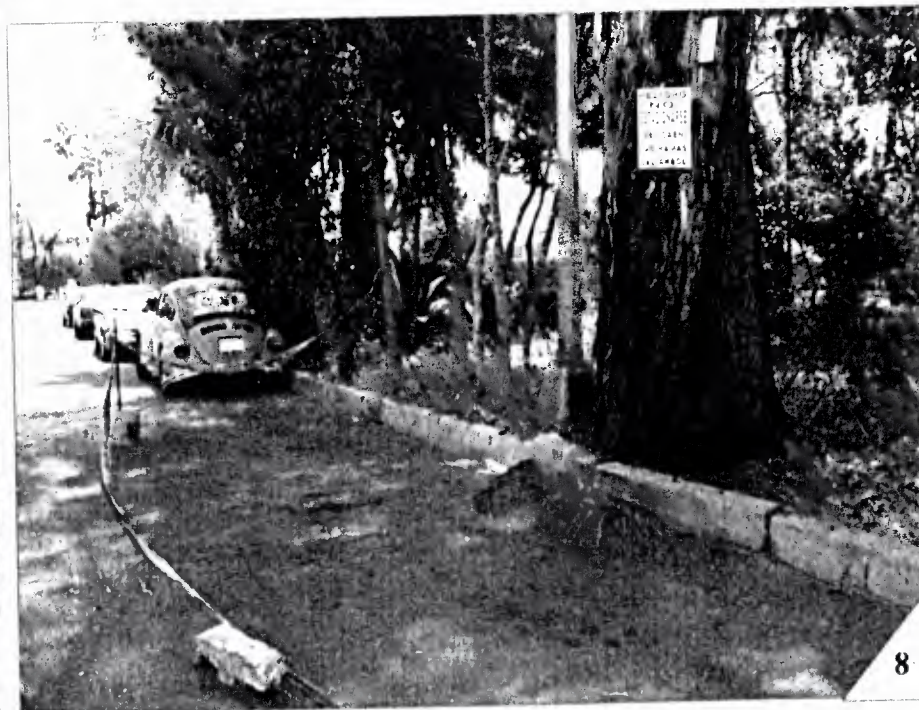
V.2.4. No presenta raíces expuestas ni podadas, sin embargo han roto la guarnición y levantado el concreto del arroyo vehicular.

**Tercera.** Como una acción preventiva y de manejo es recomendable el derribo para este ejemplar arbóreo de la especie *Eucalyptus camaldulensis* ya que representa riesgo para las personas, sus bienes inmuebles y ha afectado el equipamiento urbano. Por otra parte, si el árbol es derribado se tendrá que cumplir con la restitución según lo indicado en la "Norma Ambiental para el Distrito Federal NADF-001-RNAT-2006, que establece los requisitos y especificaciones que deberán cumplir las autoridades, empresas privadas y particulares que realicen poda, derribo, transplante y restitución de árboles en el Distrito Federal".

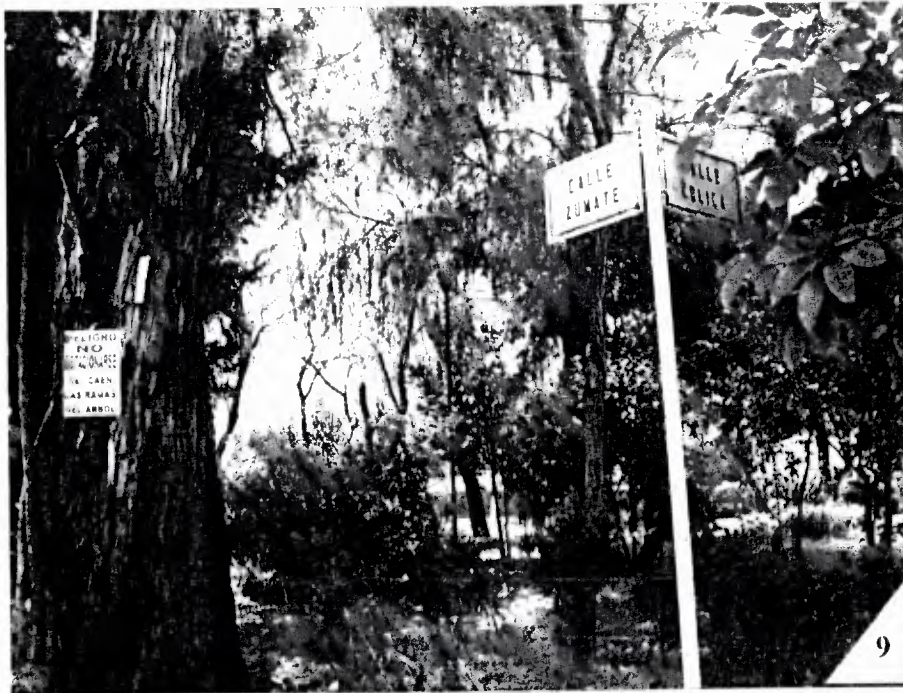
V.3.7. Con base en este criterio, y de conformidad con lo descrito en el numeral anterior, se determina que es un ejemplar de riesgo para las personas y sus bienes inmuebles, además de que los mismos residentes mencionan que ya se han caído varias ramas en sus carros.

9. Se observan los letreros colocados por los vecinos de no estacionarse en ese lugar por la caída de varias ramas del ejemplar.

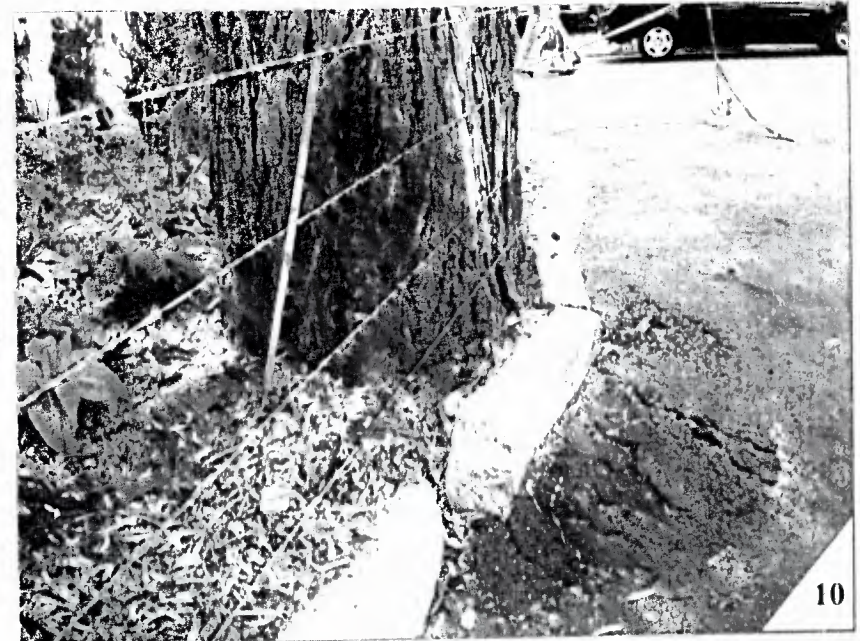
10. Daño mecánico en el tronco por el alambre de púas el cual esta afectando al corteza del ejemplar y provocándole heridas.
