## DICTAMEN TÉCNICO

De acuerdo con lo señalado en la solicitud del presente dictamen, se investigó sobre la afectación a un árbol ubicado en la Calle Turquesa No. 119, Colonia Estrella, Delegación Gustavo A. Madero, "...al cual le fue cortada toda la base incluyendo las raíces...", por lo que se requiere evaluar su estado fitosanitario y su sobrevivencia.

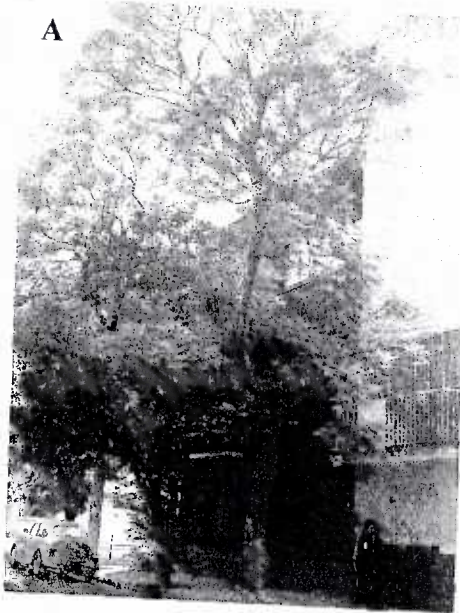
Imagen A: Se observa el árbol con follaje semiabundante y buena estructura de copa.

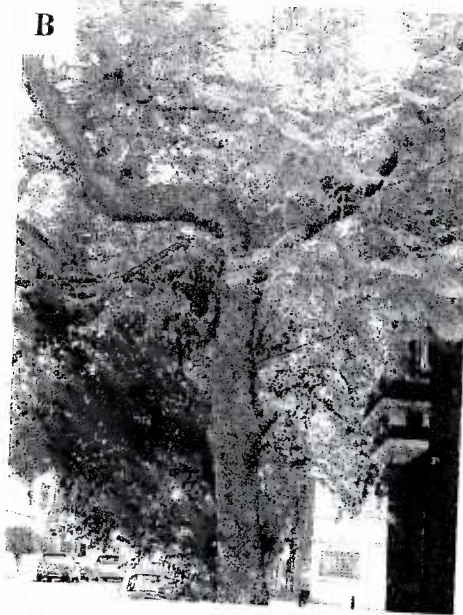
Características y descripción del individuo arbóreo		
Característica	Medidas o diagnóstico	Observaciones
Diámetro del tronco a la altura del pecho (DAP)	0.40 m	Por su altura y diámetro se considera un individuo adulto.
Altura	13 m	
Tronco	3.5 m. de altura	El tronco se constituye por un fuste de 3.5 m. de altura que luego se ramifica en tres brazos contorneados con horquillas abiertas.
Fronda (ramas y follaje)	Afectada (escasa de follaje)	Se observa una fronda amplia con follaje regular en buen estado aunque algunas ramas secundarias presentan follaje con un verde más claro que otras. La fronda se conforma por tres ramas principales poco ramificadas. Una rama presenta una grieta muy cerca de la horcadura que podría hacer que se desgaje la rama. Las ramas presentan unas protuberancias en la parte cercana a la horquilla con el tronco, que al parecer son canchales o conchas alargadas, adheridas a la corteza. Tienen en promedio un tamaño de 5-7 cm de largo por 3 cm de ancho. Se observan en color parecido al de la corteza, y están amontonadas o aisladas. Se considera que pueden ser producto de algún hongo o plaga (no se identificó).

Imagen B: La flecha señala una de las zonas donde se encuentra el cancro.

- 4) Se deben retirar los canchales de manera manual y superficial (sin poda) para evitar que el árbol se siga debilitando.
- 5) El trasplante o el derribo no son recomendables porque el árbol se está recuperando y no se considera un elemento de riesgo para transeúntes ni inmuebles.

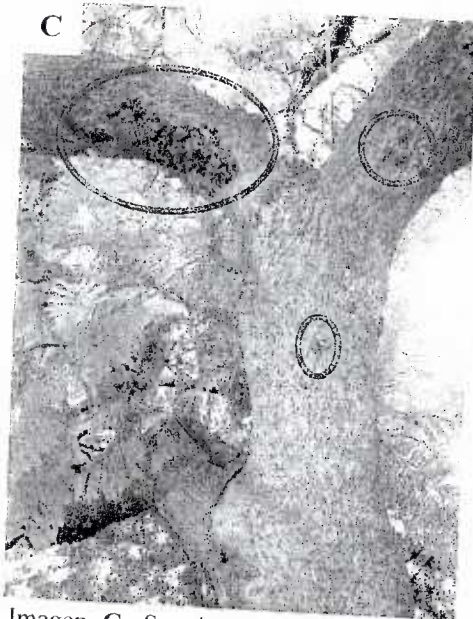
Imagen C: Se observan los cancos u hongos, agrupados o aislados. La flecha señala una grieta en una rama que recomienda podar.

- 1) Se recomienda podar la rama que presenta una cuarteadura muy cerca de la horquilla con el tronco principal, para evitar que se desgaje por el peso del follaje, dado que el árbol está débil.

- 2) La poda se debe efectuar con los permisos correspondientes de la autoridad delegacional y respetando las condiciones que marca la Norma Ambiental para el Distrito Federal NADF-001-RNAT-2006 (no podar más del 25% de la fronda, dejar la copa balanceada, hacer los cortes de tajo y lisos, etc.).

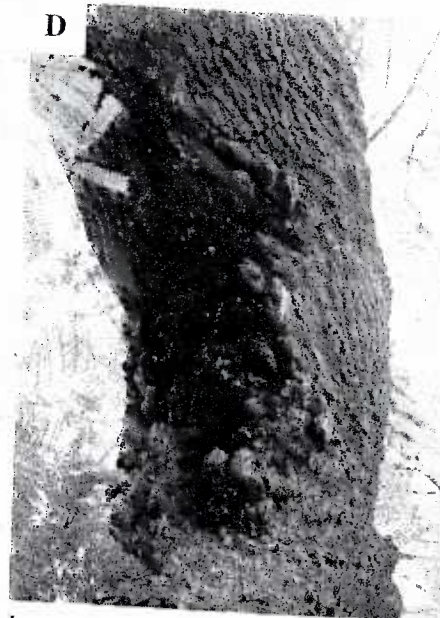
Imagen D: Un acercamiento a los cancos. Cada protuberancia mide aproximadamente 7 cm. de largo por 3 de ancho.

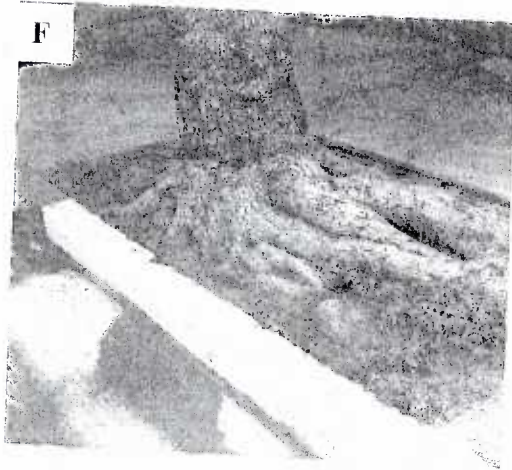
Base del tronco	Estable	La zona de la base que limita con el suelo (monte radicular o radical) está estable; sin embargo, se observa que le fue retirada la corteza anteriormente y al momento de la visita se encuentra el proceso de recuperación, pues muestra una corteza muy delgada y de un color más claro.

Imagen F: Se aprecia el monte radical con un color más claro que el resto del tronco, lo que indica que ésta corteza se está regenerando.

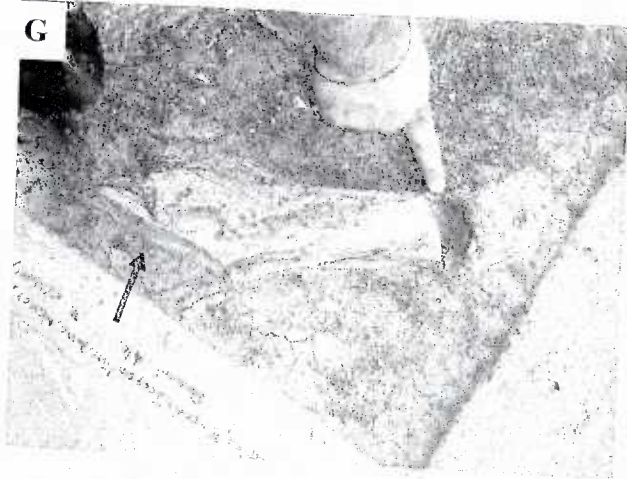
Característica	Medidas o diagnóstico	Observaciones
Raíces	Afectadas	Presenta raíces tanto superficiales como ocultas. Las superficiales también están recuperando la corteza y hay algunas que presentan cortes y tajos. Se observan varias raíces principales pero sólo una presenta un corte total; ésta tiene una longitud de aproximadamente 40 cm. a partir del monte radical. Se observan otros dos cortes y varios tajos en raíces secundarias.
Estructura general	Estable	El árbol presenta una buena estructura ya que la copa esta balanceada pero una rama presenta una fractura o grieta, y se recomienda que sea podada. Así mismo, aunque las raíces y la base del tronco han sido afectadas por cortes y retiro de corteza, el árbol se encuentra estable y en recuperación.
Estado fitosanitario	En recuperación	<p>Se considera que árbol presenta un estado fitosanitario regular ya que se observó la presencia de canchros producidos posiblemente por un hongo (no se logró identificar) sobre varias ramas principales; así mismo, se observó que el monte radical y las raíces superficiales están recuperando la corteza, ya que al parecer, ésta le fue retirada según lo denunciado y lo que se informa en las actas circunstanciadas elaboradas por investigadores de ésta Procuraduría, que integran el expediente citado al rubro. Esto se concluye también porque se observa la corteza en ésta zona con un color más claro que el resto y con una textura más delgada.</p> <p>También se encontró que una raíz principal fue podada y algunas otras raíces secundarias o terciarias fueron podadas o presentan tajos; esto se efectuó posiblemente durante las labores de reconstrucción de la banquetta y el cajete, ya que éste esta en muy buen estado.</p> <p>Cabe mencionar que el follaje en general se observa sano y vigoroso, sin embargo algunas ramas tienen follaje de un tono más claro que el resto, lo cual podría ser por la presencia del cancro, por la poda de raíz o por ambos.</p> <p>Finalmente, se puede considerar que el árbol empieza a recuperarse, pero requiere de riego constante, que no se poden las raíces y que se le retiren los canchros de manera superficial (sin poda).</p> <p>Se recomienda también, que se le pode la rama que está cuarteada para evitar que se desgaje por el peso y que el árbol sea monitoreado cuando se presenten vientos fuertes ya que, aunque está bien anclado, presenta una pequeña inestabilidad por los cortes efectuados en la raíz.</p>

Imagen G: Se indica el corte de una raíz secundaria (flecha) por reparación del cajete y el "dedo" señala un tajo sobre esta nueva raíz.

- 3) Se recomienda que las raíces no se vuelvan a podar y que se evite el retiro de la corteza. Así mismo, debe ser monitoreado, principalmente si se presentan vientos fuertes, ya que aunque está bien anclado, debe volver a desarrollar raíces que compensen las que fueron podadas.

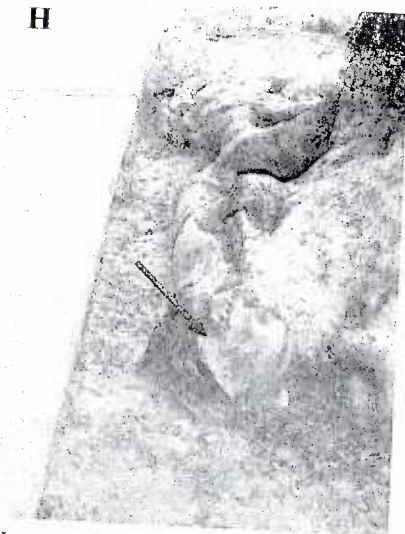
Imagen H: Se observa el corte de una de las raíces principales.

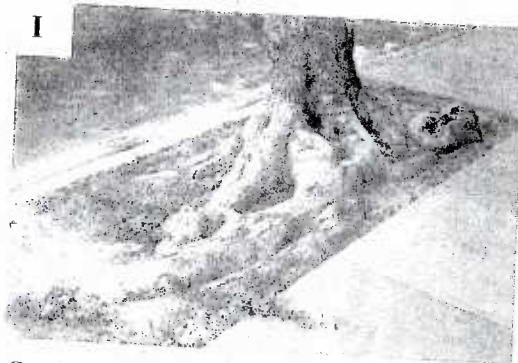
Imagen I: Se observa el monte radical desde otro ángulo.

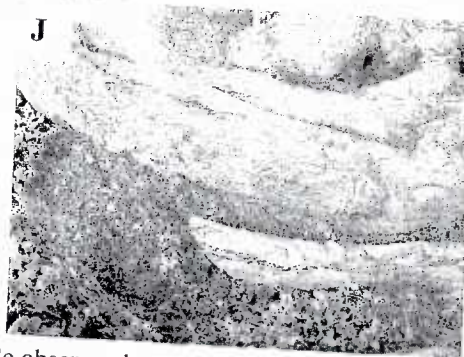
Imagen J: Se observa el corte de una raíz secundaria.
