PROCURADURÍA AMBIENTAL
Y DEL ORDENAMIENTO
TERRITORIAL DEL D.F.

Núm. Oficio: PAOT/200-1645-2008

ASUNTO: SE EMITE DICTAMEN TÉCNICO

DICTAMEN TÉCNICO

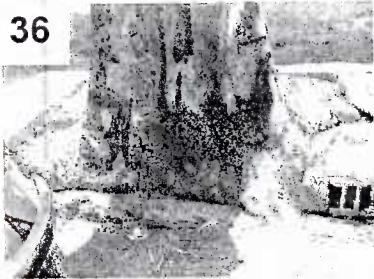
| Cuadro 2 | | Evaluación física y fitosanitaria de los árboles revisados | | | |
|---|---|--|---|--|--|
| 15 | 20 | 0.76 | 7 m | Follaje a partir de los 11 m de altura, muy escaso, y deshidratado. Ramas inestables originarias de rebrotes por podas anteriores. Su cajete mide 2 mx1.2 m., pero el ancho es insuficiente para el monte radical del árbol ya que se encuentra fracturando la banqueta, la guarnición y una coladera. El árbol se ubica a 1.28m de la vivienda No. 65 de la Calle Tractolina. Se considera árbol de alto riesgo por sus ramas frágiles y su estructura de cola de león (follaje sólo en la parte superior del tronco), misma que ocasiona que se balancee fuertemente. También se observa mucha humedad en la base y posibles hongos. | Retiro del individuo ya que presenta un mal estado fitosanitario y estructura muy inestable. Se ubica muy cerca de las viviendas y por su escaso follaje, la poda no es solución. |

Figuras 36 y 37: Pertenecen al ejemplar No. 15, *Eucalyptus sp.* (Eucalipto). Se considera como un árbol que representa riesgo para los transeúntes y los vecinos colindantes y se recomienda retirarlo.

Figura 36: Se observa el daño a la guarnición porque el tamaño del cajete es insuficiente. Se aprecia una coladera que colinda con la base del árbol que también está siendo afectada.

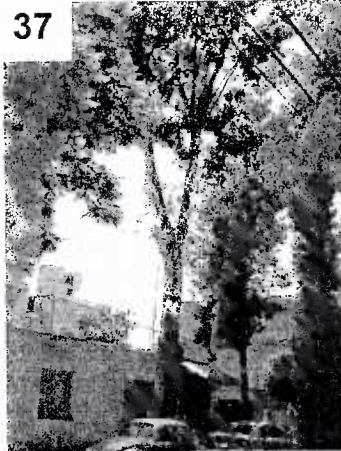
37

Figura 37: Se aprecia la cercanía y tamaño del árbol con respecto a la vivienda no. 65 de la calle Tractolina.

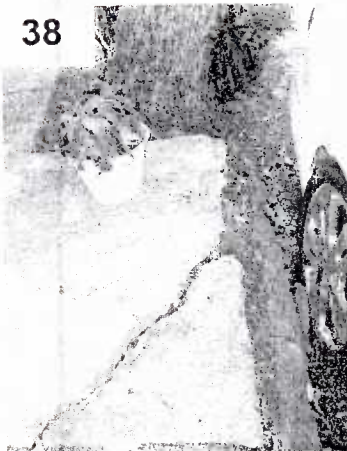
| Cuadro 2 | | Evaluación física y fitosanitaria de los árboles revisados | | | |
|---|---|--|---|--|--|
| 16 | 12 | 1.48 | 12 m | Follaje a partir de los 4.5 m de altura, abundante y sano aunque tiene muchas ramas frágiles originadas de rebrotes por podas anteriores. Entre el follaje pasan cables telefónicos. Su cajete mide 0.80x1.24 m., tamaño insuficiente para el monte radical del árbol ya que se encuentra levantando 15 cm la banqueta y fracturándola en varios bloques al igual que la guarnición. El árbol se ubica a 1 m de la vivienda No. 67 de la Calle Tractolina. Presenta ligera deshidratación. Se observó una grieta en la banqueta que se dirige hacia la vivienda. Presenta el tronco contorneado ligeramente pero el árbol está estable. | Se recomienda efectuar una poda de raíz, supervisada por un especialista así como la ampliación del cajete. Controlar el tamaño de la fronda y haciendo poda de saneamiento para eliminar las ramas frágiles (esto ayuda a que la raíz crezca más lentamente). |

Figuras 38 y 39: Pertenecen al ejemplar No. 16, *Jacaranda mimosaeifolia.* (Jacaranda).

Figura 38: Se observa el daño a la guarnición porque el tamaño del cajete es insuficiente.

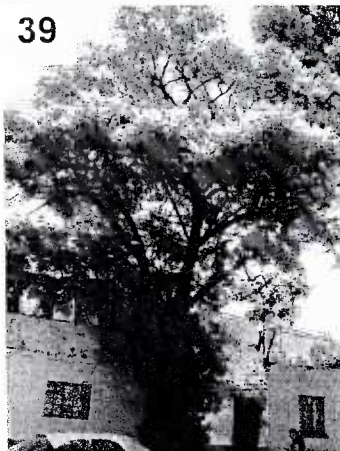
39

Figura 39: Se aprecia la cercanía y tamaño del árbol.

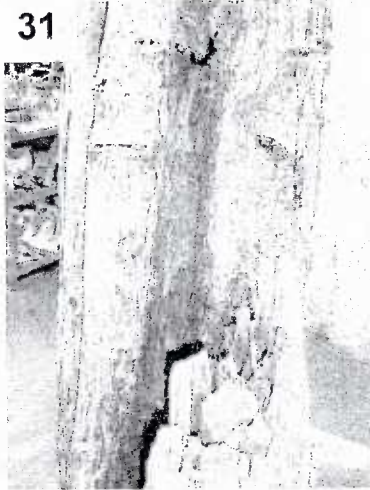
31

Figuras 30 a 32: Pertenecen al ejemplar No. 13, *Cupressus lusitanica* (Cedro). Se considera como un árbol que representa riesgo para los transeúntes y los vecinos colindantes y se recomienda retirarlo.

Figura 31: Se observa un daño mecánico severo por el desgajamiento de uno de los brazos principales.

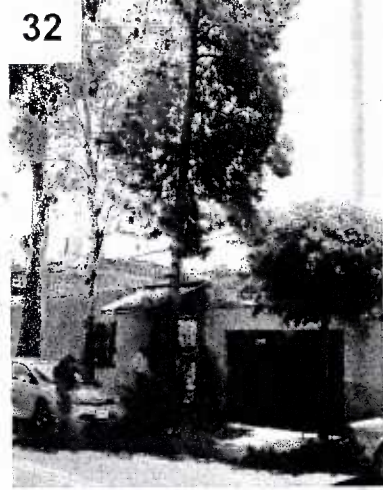
32

Figura 32: Se aprecia la cercanía y tamaño del árbol con respecto a la vivienda no. 65 de la calle Tractolina.

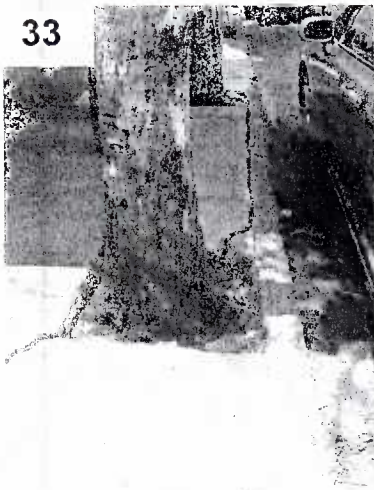
| Cuadro 2 | | Evaluación física y fitosanitaria de los árboles revisados | | | |
|---|---|--|---|--|--|
| 14 | 10 | 0.29 | 3 m | Follaje a partir de los 4 m de altura, muy escaso, y deshidratado. Ramas inestables originarias de rebrotes por podas anteriores. Entre el follaje pasan cables telefónicos. Su cajete mide 70x70 cm., tamaño insuficiente para el monte radical del árbol ya que se encuentra fracturando la banqueta. El árbol se ubica a 1.36 m de la vivienda No. 65 de la Calle Tractolina. Se considera árbol de alto riesgo por sus ramas frágiles. | Retiro del individuo ya que presenta un mal estado fitosanitario y estructura muy inestable. Se ubica muy cerca de las viviendas y por su escaso follaje, la poda no es solución. |

Figuras 33 a 35: Pertenecen al ejemplar No. 14, *Eucalyptus sp.* (Eucalipto). Se considera como un árbol que representa riesgo para los transeúntes y los vecinos colindantes y se recomienda retirarlo.

Figura 33: Se observa parte de la banqueta fracturada por el crecimiento radicular.

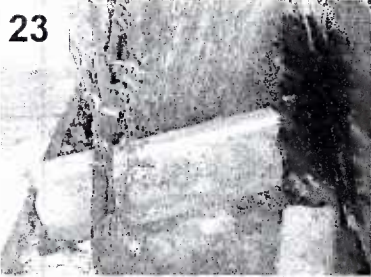
| Cuadro 2 | | Evaluación física y fitosanitaria de los árboles revisados | | | |
|---|---|--|---|---|--|
| 10 | 14 | 0.90 | 13 | Follaje a partir de los 4 m de altura, abundante y sano. Entre el follaje pasan cables telefónicos sin ser afectados. Se encuentra trifurcada a 0.80 cm de altura. Su cajete mide 0.90x1.60m., tamaño insuficiente para el monte radical del árbol ya que se encuentra fracturando la banquetta y la guarnición, cerca de una entrada vehicular. El árbol se ubica a 1.30 m de la vivienda No. 83 de la Calle Gasolina. Presenta ligera deshidratación y parte del monte radical sobre el arroyo vehicular. | Se recomienda efectuar una poda de raíz, supervisada por un especialista y ampliación del cajete, para minimizar los daños al equipamiento urbano. Controlar el tamaño de la fronda con podas ligeras para que la raíz crezca más lentamente. |

Figuras 23 y 24: pertenecen al ejemplar No. 10, *Jacaranda mimosaeifolia* (Jacaranda).

Figura 23: Se observa la guarnición fracturada por el crecimiento radical del árbol.

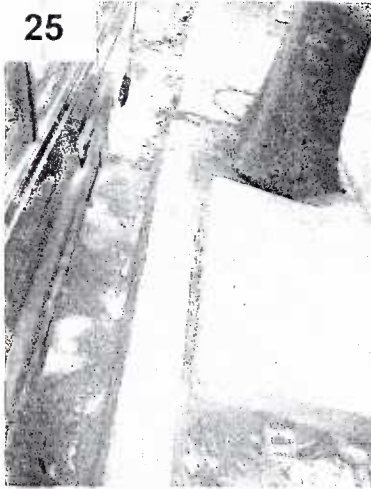
| Cuadro 2 | | Evaluación física y fitosanitaria de los árboles revisados | | | |
|---|---|--|---|---|--|
| 11 | 12 | 0.30 | 6 m | Follaje a partir de los 6 m de altura, abundante y sano. Entre el follaje pasan cables telefónicos sin ser afectados. Su cajete mide 60x60 cm., tamaño insuficiente para el monte radical del árbol ya que se encuentra levantando 5 cm la banquetta y fracturándola. El suelo se encuentra muy compactado. Hay una coladera al lado del cajete. El árbol se ubica a 1.20 m de la vivienda No. 74 de la Calle Petróleo. Presenta ligera deshidratación pero su estado fitosanitario y su estructura en general son buenas. | Se ampliar el cajete, para minimizar los daños al equipamiento urbano. |

Figuras 25 y 26: pertenecen al ejemplar No. 11, *Fraxinus uhdei* (Fresno).

Figura 25: No se observa afectación en banqueta o guarnición por las raíces del árbol, sin embargo, hay una coladera muy cerca que podría verse afectada así que hay que ampliar el cajete.

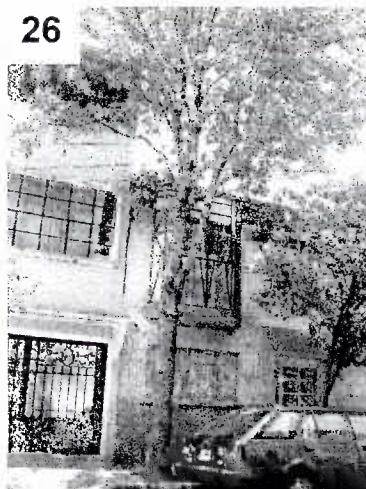
26

Figura 26: Se observa el tamaño del individuo, su fronda balanceada y el follaje sano y con buen color.

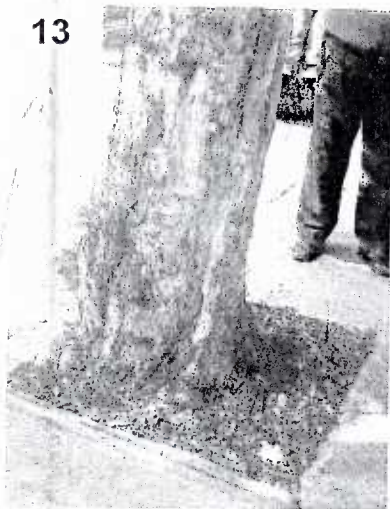
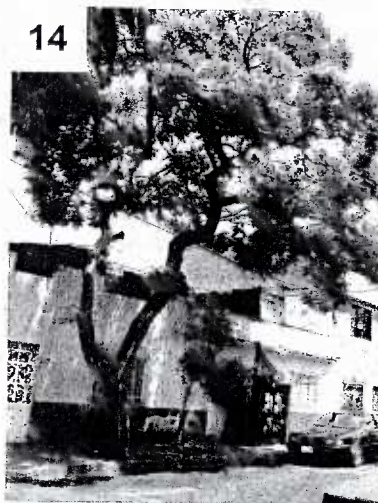
| Cuadro 2 | | Evaluación física y fitosanitaria de los árboles revisados | | | |
|---|---|--|---|---|---|
| 6 | 12 | 0.50 | 8 m | Follaje a partir de los 6 m de altura, semiabundante y sano. Entre el follaje pasan los cables telefónicos. Horquillas de las ramas abiertas pero estables. Se encuentra bifurcada a 1.5 m de altura. Presenta daño mecánico severo en la parte baja del tronco, ocasionada por tajos en corteza y parte del cambium vascular, con un instrumento punzo cortante. La superficie afectada es de 1mX30 cm. Cajete de 1x1 m. de tamaño insuficiente. La raíz se encuentra levantando la banquetta que está recientemente arreglada. El árbol se ubica a 1.30 m de una toma de agua y a 1.20 m de la vivienda No. 50 de la calle Norte 135. Se encuentra en recuperación. | Se recomienda monitorear la recuperación del árbol ya que por el daño mecánico se ha debilitado. Una vez recuperado (no antes de 6 meses), efectuar poda de raíz, supervisada por un especialista, para minimizar los daños al equipamiento urbano. |

Figuras 13 y 14: pertenecen al ejemplar No. 6, *Jacaranda mimosaeifolia* (Jacaranda).
Figura 13: Se observa el cajete donde se encuentra ubicado el árbol y el daño mecánico severo que se le efectuó con un instrumento punzocortante a nivel de corteza y parte del *cambium*.
Figura 14: Se aprecia la altura del árbol y el follaje abundante y con buen color, lo que indica que está sano y la lesión no fue fatal.

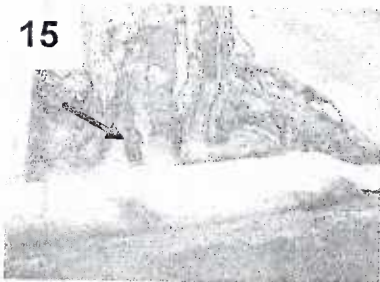
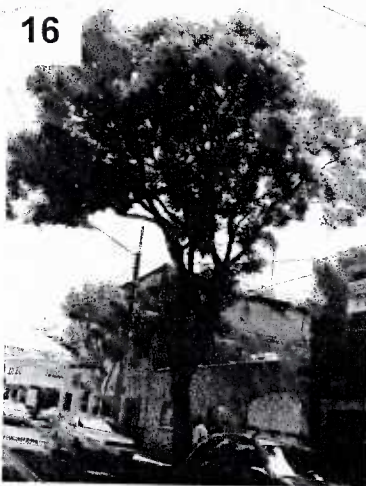
| Cuadro 2 | | Evaluación física y fitosanitaria de los árboles revisados | | | | |
|---|---|--|---|--|---|--|
| 7 | 14 | 0.58 | 12 m | Follaje a partir de los 4 m de altura, abundante y sano. Entre el follaje pasan cables telefónicos sin ser afectados. Se encuentra bifurcada a 3 m de altura. Presenta daño mecánico severo en la parte baja del tronco, ocasionada por tajos en corteza y parte del cambium vascular, efectuados con un instrumento punzo cortante. Cajete de 1.10x0.80m. y su tamaño es insuficiente ya que se encuentra fracturando la banqueteta en un a rampa de autos. El árbol se ubica a 1.10 m de la vivienda No. 61 de la calle Norte 135. Se encuentra en recuperación. Se observa una raíz estranguladora. | Se recomienda monitorear la recuperación y una vez recuperado (no antes de 6 meses) se efectúe una poda de raíz (raíz estranguladora que rodea el monte radical); supervisada por un especialista, para minimizar los daños al equipamiento urbano. | |

Figuras 15 y 16: pertenecen al ejemplar No. 7, *Jacaranda mimosaeifolia* (Jacaranda).
Figura 15: Se observa que el cajete es insuficiente para el sistema radical del árbol. También hay corte de raíz (flecha).
Figura 16: Se aprecia la altura del árbol y el follaje abundante.

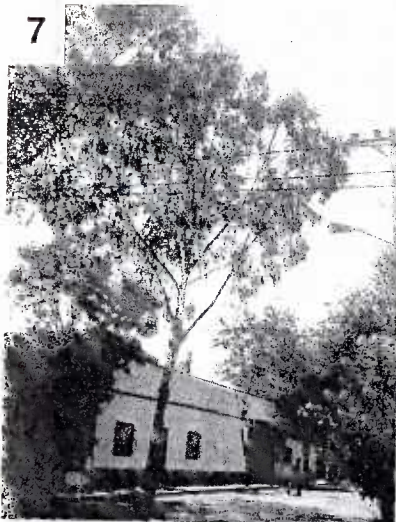
| Cuadro 2 | | Evaluación física y fitosanitaria de los árboles revisados | | | |
|---|---|--|---|---|---|
| 3 | 15 | 0.45 | 10 m | Follaje a partir de los 7 m de altura, ramas escasas, grandes y frágiles; follaje deshidratado. Entre el follaje pasan los cables energía eléctrica. Horquillas de las ramas abiertas. Cajete de 1x1 m. de tamaño insuficiente para el monte radical. La raíz se encuentra fracturando la banquetta y la guarnición El árbol se ubica a 1.10 m de la vivienda No. 71A de la calle 74 poniente. Se observa que el anclaje es inestable. Se encuentra una coladera a 1.5 m. del cajete. No ha sido podado antes. Se considera árbol de riesgo medio. | Lo ideal sería una poda de reducción de altura pero no tiene follaje bajo por lo que quedaría sólo en tronco; por lo tanto, se propone el Retiro del individuo por su cercanía a las viviendas, su débil anclaje y su gran altura. |

Figuras 7 y 8 pertenecen al ejemplar No.3, *Eucalyptus camaldulensis* (Eucalipto); el cual se considera como un árbol que representa riesgo para los vecinos y sus bienes y se recomienda retirarlo.

Figura 7: Se aprecia la altura del árbol y su cercanía con el cableado de energía eléctrica.

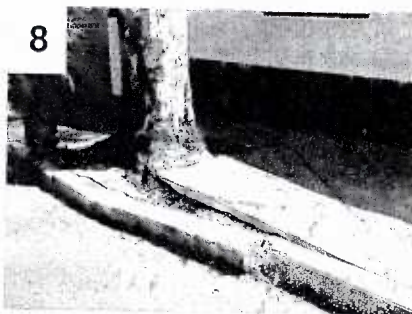
Figura 8: Se observa la afectación a la banqueta y guarnición por el crecimiento radical.

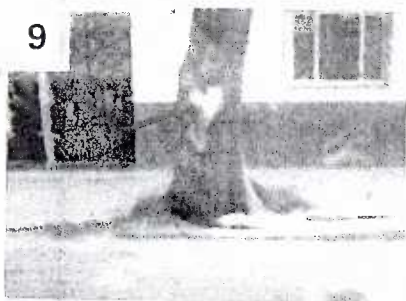
| Cuadro 2 | | Evaluación física y fitosanitaria de los árboles revisados | | | |
|---|---|--|---|---|---|
| 4 | 16.5 | 0.53 | 7 m | Follaje a partir de los 8 m de altura, semiabundante, con clorosis en algunas ramas y fronda en general balanceada. Cables de energía eléctrica rozan el follaje. Cajete de 1.5x1 m. de tamaño apenas suficiente para el monte radical. La raíz se encuentra fracturando la guarnición. El árbol se ubica a 1.20 m de la vivienda No. 69 de la calle 74 poniente. Se observa el tronco con una inclinación de 20° hacia el arroyo vehicular. Pero su anclaje es estable. Presenta un daño mecánico de regular tamaño en el fuste, por retiro de corteza. Presenta un exudado. | Se recomienda una poda de reducción de altura para eliminar peso en la fronda y liberar cableado aéreo. Cuidar que la copa quede balanceada. <i>Monitorear y si el follaje sigue perdiendo color y se cae en grandes cantidades, se recomienda el retiro.</i> |

Figuras 9 y 10 pertenecen al ejemplar No.4, *Fraxinus uhdei* (Fresno).

Figura 9: Se observa la afectación a la banqueta y guarnición por el crecimiento radical. También, un daño mecánico en el fuste por retiro de corteza (flecha).

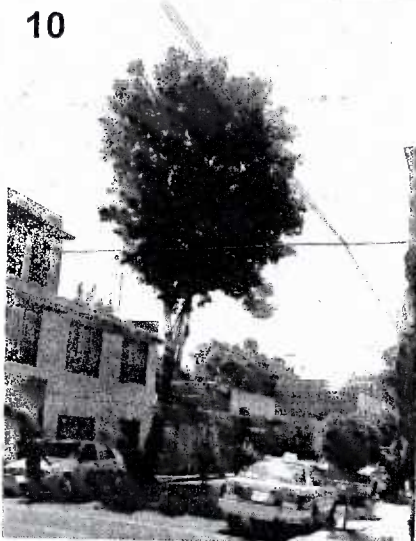
Figura 10: Se aprecia la altura del árbol y su cercanía con el cableado de energía eléctrica; también la inclinación del tronco hacia el arroyo vehicular en la parte inferior del árbol y cómo se va enderezando balanceando el peso.

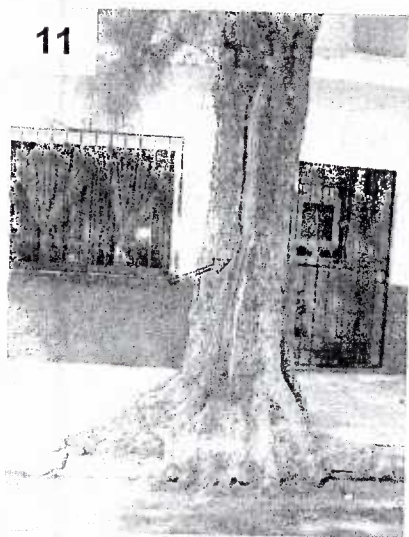
| Cuadro 2 | | Evaluación física y fitosanitaria de los árboles revisados | | | |
|---|---|--|---|---|---|
| 5 | 8 | 0.70 | 8 m | Follaje a partir de los 4 m de altura, escaso y muy deshidratado, casi todo originado por rebrotes debido a podas anteriores. Entre el follaje pasan los cables telefónicos sin verse afectados. El cajete no es visible debido a que el tamaño del monte radical ya lo sobrepasó. La raíz presenta podas severas en raíces principales y secundarias y está fracturando la guarnición y hay una grieta que va hacia vivienda. El árbol se ubica a 1 m de la vivienda. Por su cercanía con la vivienda puede usarse para introducirse en la misma. Se observa enfermo (presenta muchos abultamientos y protuberancias que son originadas por virus), deshidratado y con la corteza desgarrada en varios puntos. Por su mal estado fitosanitario se considera un individuo en decaimiento. | Retiro del individuo ya que presenta un mal estado fitosanitario y se ubica muy cerca de las viviendas. Asimismo, es un árbol en decaimiento (moribundo). |

Figuras 11 y 12 pertenecen al ejemplar No. 5, *Casuarina equisetifolia* (Casuarina).

Figura 11: Se observa la afectación a la banqueta mucho un daño mecánico severo en el fuste por retiro de corteza (flecha) y deshidratación del árbol.

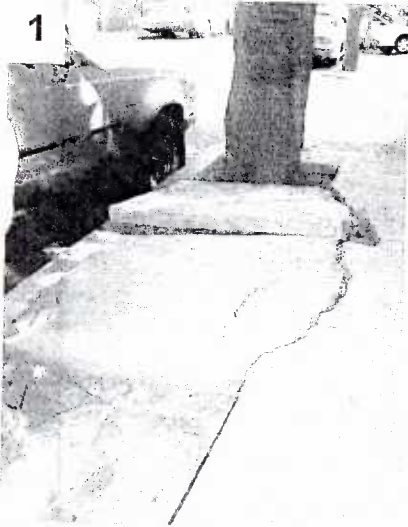
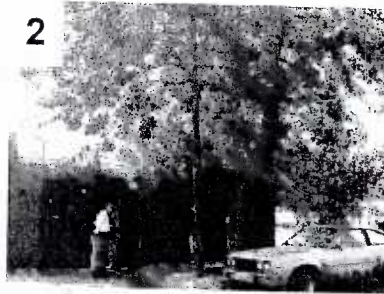
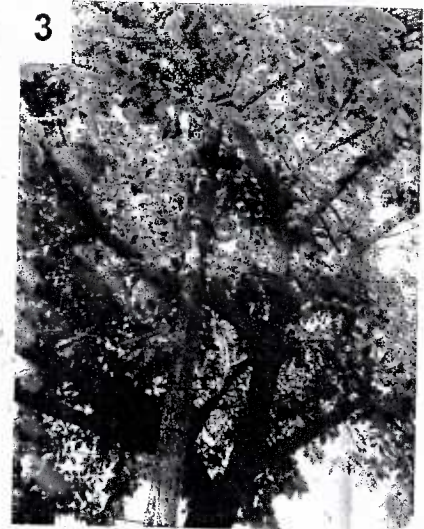
| Cuadro 2 | | Evaluación física y fitosanitaria de los árboles revisados | | | |
|---|---|--|---|--|---|
| 1 | 7 | 0.45 | 8 m | Follaje a partir de los 4.5 m de altura, semiabundante y sano. Entre el follaje pasan los cables telefónicos. Horquillas de las ramas abiertas pero estables. Cajete de 80x80 cm. de tamaño insuficiente para el monte radical. La raíz se encuentra fracturando la banqueta y una grieta llega hasta el piso del patio de la vivienda No. 51 de la Calle Estearina. El árbol se ubica a 1.70m de esta vivienda. | Poda constante del follaje para liberar cableado aéreo. Poda de raíz y ampliación de cajete. Monitoreo |

Imágenes 1, 2 y 3 pertenecen al ejemplar No. 1, *Ficus elástica* (hule).
Figura 1: Se observa la afectación a la banqueta debido al crecimiento radical.
Figura 2 y 3: Se aprecia el tamaño del árbol y su cercanía con la vivienda y el poste de cableado telefónico.

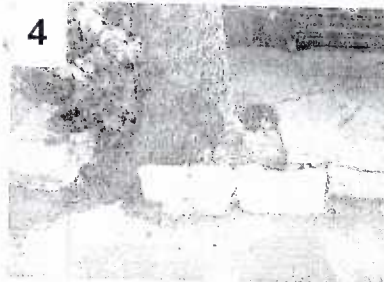
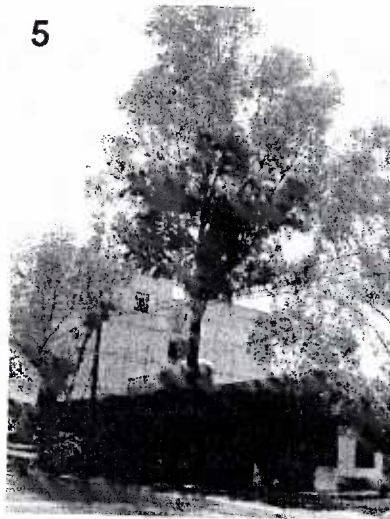
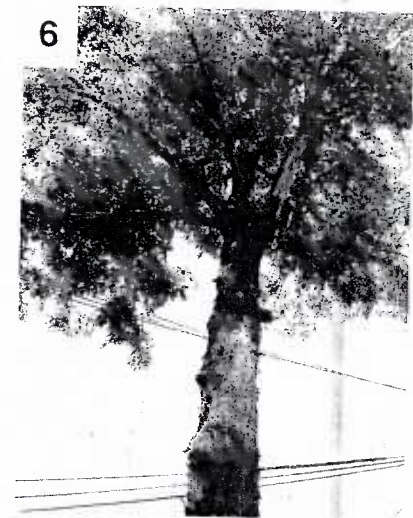
| Cuadro 2 | | Evaluación física y fitosanitaria de los árboles revisados | | | |
|---|---|--|---|--|---|
| 2 | 16 | 0.50 | 7.5 m | Follaje a partir de los 8 m de altura, semiabundante y deshidratado. Entre el follaje pasan los cables telefónicos y de energía eléctrica. Horquillas de las ramas abiertas. Cajete de 70x100 cm. de tamaño insuficiente para el monte radical. La raíz se encuentra fracturando la banqueta y la guarnición y una grieta llega hasta la vivienda No. 74 de la Calle 74 poniente. El árbol se ubica a 1.20 m de esta vivienda y se observa que el anclaje es inestable. Se considera árbol de riesgo medio-alto . | En otras circunstancias lo ideal sería una poda de reducción de altura pero no tiene follaje bajo por lo que quedaría sólo en tronco; por lo tanto, se propone el Retiro del individuo por su cercanía a las viviendas, su débil anclaje y su gran altura. |

Figuras 4, 5 y 6 pertenecen al ejemplar No.2, *Eucalyptus globulus* (Eucalipto); el cual se considera como un árbol que representa riesgo para los vecinos y sus bienes y se recomienda retirarlo.
Figura 4: Se observa la afectación a la banqueta y guarnición por el crecimiento radical, así como grietas que se dirigen hacia la vivienda.
Figura 5: Se aprecia la altura del árbol y su cercanía con la vivienda y el cableado de energía eléctrica.
Figura 6: Se observa el follaje sólo en la parte alta, ramas grandes, horquillas abiertas y corteza incluida.
