PROCURADURÍA AMBIENTAL
Y DEL ORDENAMIENTO
TERRITORIAL DEL D.F.

Dictamen Técnico

Solicitud del Dictamen: *Evaluar el riesgo y afectaciones que podría ocasionar un árbol ubicado en la vía pública en calle Lago Trasimeno No. 68., Colonia Anahuac, Delegación Miguel Hidalgo, D.F.*

Folio: SPA/SDPA/DT-049/2008

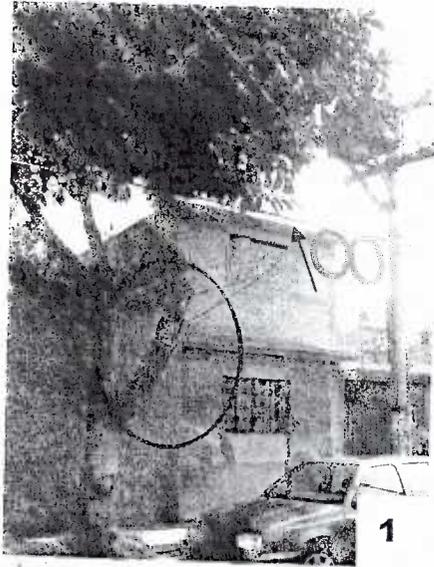
En las imágenes 1, 2 y 3 se observa el árbol y su cercanía tanto con las paredes del predio no. 68 como con el transformador de luz. Se aprecia como el follaje está ligeramente más arriba que el cableado telefónico (flecha) pero el cableado eléctrico pasa entre la fronda. También se puede observar que la fronda se encuentra balanceada.

En la imagen 1 se señala (círculo) la rama que presenta daño mecánico severo por el paso de vehículos, y en la imagen 1a, se observa la zona afectada.

Poda	<p>Se debe podar la fronda periódicamente para evitar que el follaje afecte el cableado aéreo y provoque daños al transformador de luz.</p> <p>Se recomienda la poda de la rama inferior que presenta daño mecánico severo por el paso de vehículos, para evitar que sea una vía de entrada para plagas u hongos.</p> <p>Las podas deben hacerse respetando las especificaciones de la Norma anteriormente citada.</p>
Trasplante	No aplica
Derribo	<p>El árbol al momento de la visita se encontró en buenas condiciones físicas y fitosanitarias y no representa alto riesgo para inmuebles e infraestructura urbana colindante. Sin embargo, si las afectaciones observadas persisten o se intensifican, aún cuando se lleven a cabo las acciones recomendadas en el apartado anterior, se deberá evaluar nuevamente el árbol para ver si procede el derribo.</p>
Viabilidad de restitución en el mismo sitio	Sólo aplica si se autoriza el derribo.
