PROCURADURÍA AMBIENTAL  
Y DEL ORDENAMIENTO  
TERRITORIAL DEL D.F.

Folio: SPA/SDPA/DT-050/2008

ASUNTO: SE EMITE DICTAMEN TÉCNICO

## DICTAMEN TÉCNICO

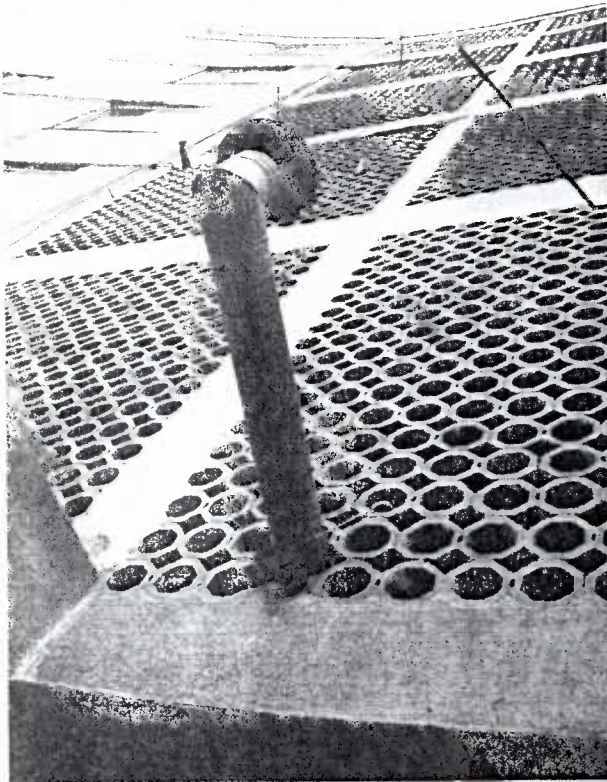
- 1) La chimenea de la secadora consiste en un ducto o tubo galvanizado rígido de 10 cm de diámetro, el cual sobresale en forma horizontal 75 cm del paño de un muro de celosía de barro cocido. El conducto sobresale al nivel de la losa de entrepiso de los dos departamentos involucrados; es decir, al ras del piso del Departamento 201 y por encima del patio de servicio del Departamento 101. Ver las fotografías 1 y 2.
- 2) El extremo del ducto de descarga está rematado con un capuchón difusor cónico, el cual presentaba acumulación de pelusa en forma de borlas y cadejos, los cuales eventualmente se desprenden con el flujo de escape de la secadora, cayendo en el patio de servicio del Departamento 101. Sobre el piso de dicho patio se observaron pequeñas cantidades de este material aglomerado en forma de borlas. Ver fotografías 3 y 4.

IV.3.2. La posición del tubo a baja altura (2.90 m desde el piso) propicia eventualmente la inadecuada dispersión de los gases y vapores producto del secado, generando la percepción de olores a detergente por los habitantes de la vivienda afectada, especialmente cuando se presentan condiciones de mala circulación del aire.

Foto 1. Tubo de escape de la secadora de ropa. El ducto sobresale 75 cm del muro de celosía por encima del patio de servicio del Departamento 101.

- 1) El tubo del escape de la secadora en su posición horizontal actual, puede prolongarse en longitud más allá de la barda trasera del patio de servicio del Departamento 101, montando un tubo metálico rígido nuevo de una sola pieza y colocando en el extremo de salida un capuchón difusor invertido con aleta interior de libre movimiento hacia afuera, para evitar el ingreso de aves u otro tipo de fauna al interior del conducto.

- 2) Instalar el tubo del escape verticalmente, colocando un tubo metálico rígido o metálico flexible, de preferencia el primero, colocando en cualquiera de los dos casos, codos de 90° para formar una especie de letra "S" angular; el tramo vertical del tubo puede instalarse fijado al muro de celosía por dentro o por fuera, preferentemente el primero para facilitar la inspección y limpieza. El largo del tramo vertical de tubo no debe exceder 2/3 la altura del Departamento 201 donde está instalada la secadora, es decir no debe exceder 1.75 m o 175 cm.

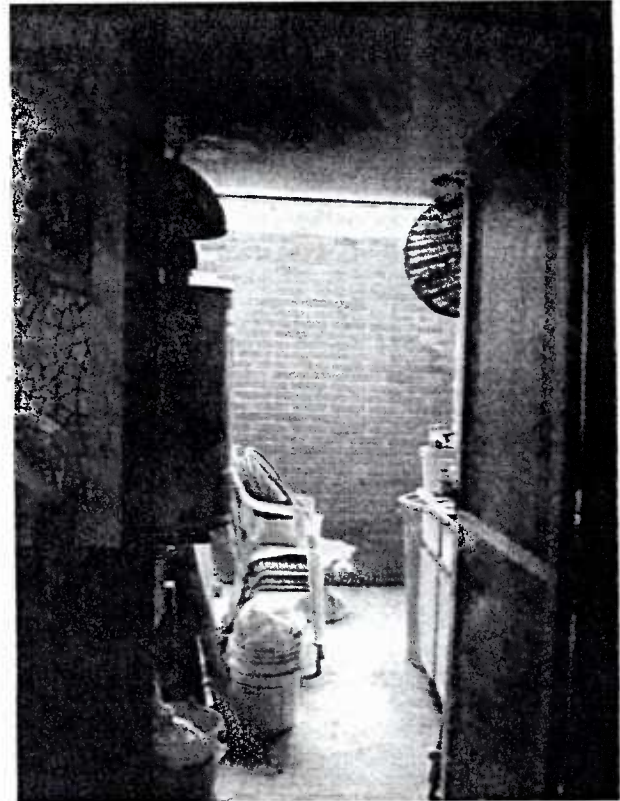
Foto 2. Patio de servicio del Departamento 101.

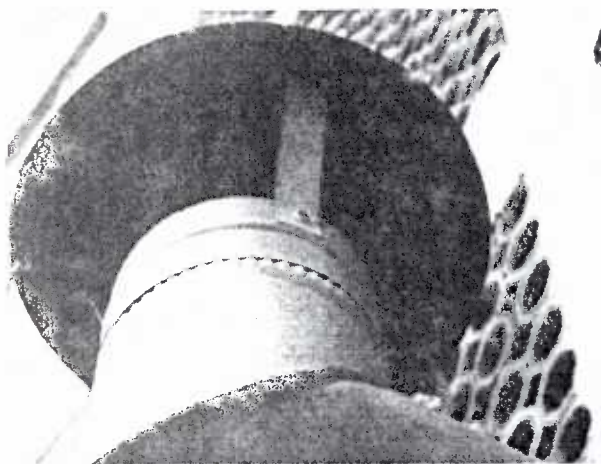
- 3) El capuchón del tubo de escape de la secadora se observó con acumulación de pelusa y polvo del ambiente, lo cual denota la falta periódica de limpieza, tanto del tubo como del capuchón. La limpieza es una medida de seguridad recomendada por el fabricante con el fin de evitar el riesgo de incendio.
- 4) La forma en que está instalado el sistema de escape dificulta el acceso para la inspección y limpieza del tubo y del capuchón. La limpieza del sistema debe realizarse cuando menos cada dos años. La propietaria del equipo no exhibió comprobante que acredite el cumplimiento de este requisito.

**Cuarta.** De conformidad con las instrucciones de mantenimiento del manual aludido y debido a la forma en que está instalado el sistema de escape, se determina que no se cumple cabalmente con las especificaciones de limpieza, a juzgar por la presencia de borlas y cadejos de pelusa acumulados en el capuchón difusor.

Foto 3. Capuchón del escape de la secadora, en el cual se pueden apreciar los cedejos o borlas de pelusa que eventualmente se desprenden con el flujo de aire.

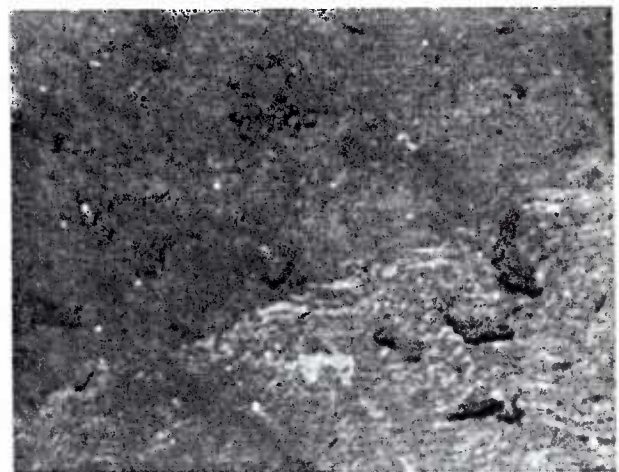
IV.3.1. En las condiciones descritas en este dictamen, el sistema de escape de la secadora provoca el desprendimiento de la pelusa acumulada en el tubo y capuchón, precipitándose al patio de servicio de la vivienda afectada.

**Segunda.** Durante el proceso de secado de ropa, el flujo de escape provoca eventualmente el desprendimiento de pelusa acumulada en el capuchón de la chimenea, lo cual se constató durante la visita de dictaminación por la presencia de borlas en el piso del patio de servicio del departamento afectado. El flujo del escape también propicia un “olor de percepción débil” a un “olor de fácil percepción” a detergente aromatizado, característico en este tipo de procesos.

Foto 4. Borlas de pelusa acumuladas en piso del patio de servicio del Departamento 101.

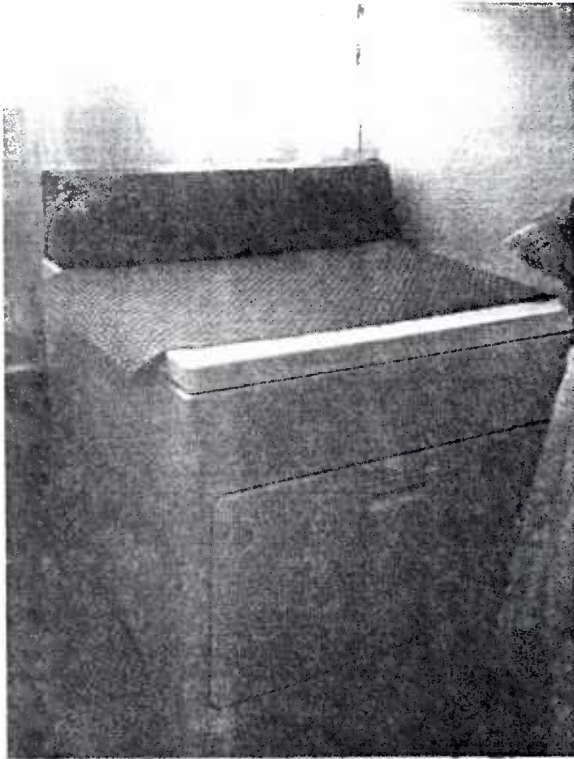
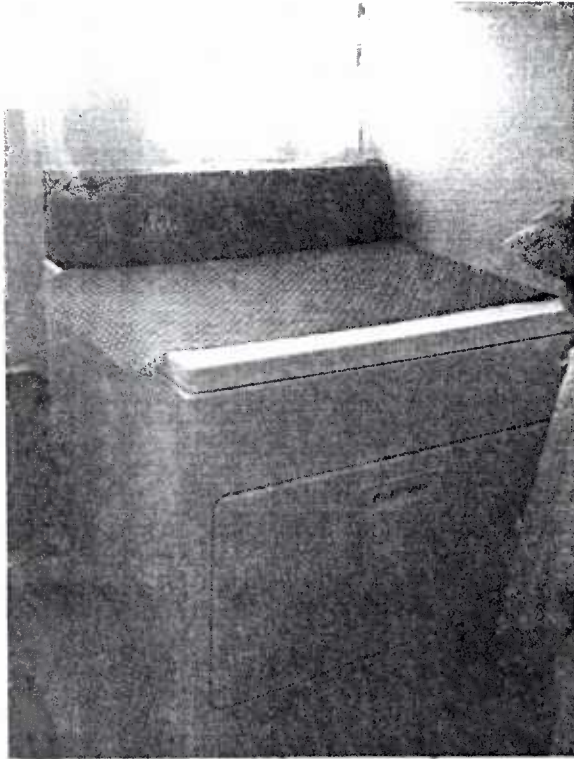
- 1) La secadora de ropa corresponde a un equipo electrodoméstico convencional de la marca *ROPER* modelo *RRT07J6S6BO* con número de serie VF3969590, que a decir de la persona visitada es una submarca de *Whirlpool*. Este equipo está instalado en el patio de servicio del departamento, que es un espacio cerrado cuya ventilación se logra a través del muro de celosía, lo que obliga a la conexión de un escape a la secadora. Ver fotografía 5.

Foto 5. Secadora ROPER modelo RR107J656B0, instalada en el patio de servicio cerrado del Depto. 201. Dispone de un escape trasero, apropiado para espacios limitados.

Foto 5. Secadora ROPER modelo RRT07J6S6BO, instalada en el patio de servicio cerrado del Depto. 201. Dispone de un escape trasero, apropiado para espacios limitados.

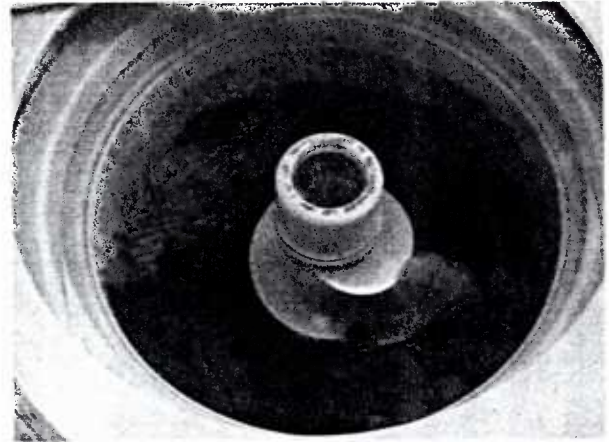
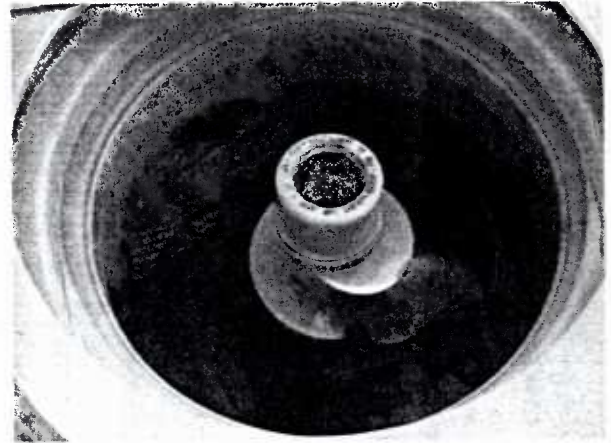
- 5) La secadora no se encontraba en operación en el momento de la visita; motivo por el cual se solicitó que la pusiera a funcionar, a lo cual accedió indicando que había preparado una carga que se encontraba en el equipo de lavado, expresamente para mostrar el funcionamiento al personal actuante. Ver fotografía 6.

Foto 6. Lavadora con la carga de ropa recién lavada, la cual fue procesada posteriormente en la secadora con el fin de demostrar las condiciones de funcionamiento de esta última.

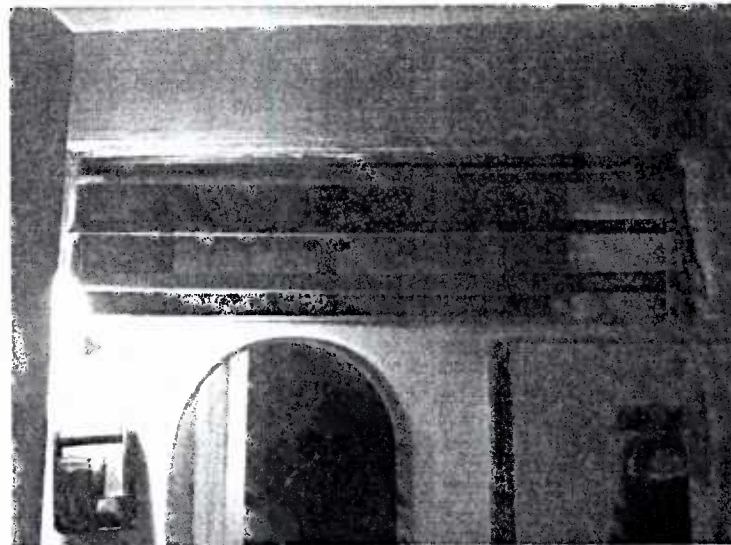
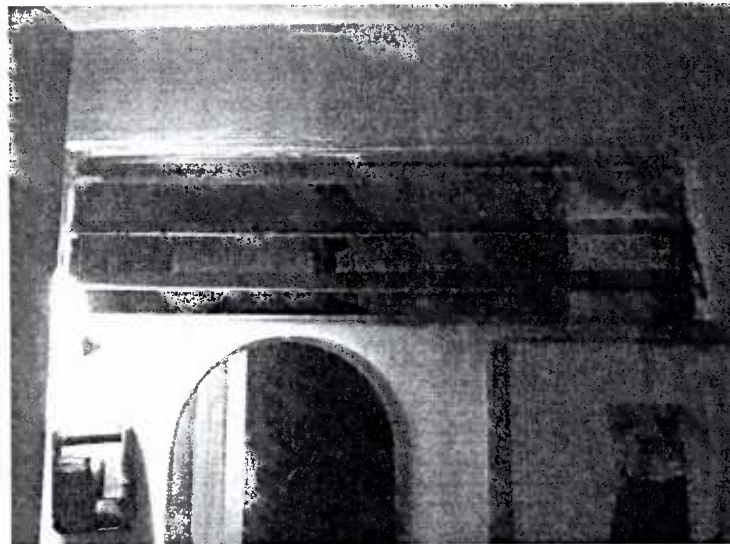
- 2) Se observó esporádicamente en el aire la presencia de filamentos finos o fibras de tela en el patio de servicio, los cuales se dispersaban con facilidad. En el interior de la vivienda, específicamente en el cuarto de baño y estancia del departamento afectado, no se apreció la presencia de dichos filamentos.

Foto 7. Imagen del interior del cuarto de baño mostrando la ventila por la cual penetran presumiblemente la pelusa y olores. Durante la visita de dictaminación no se percibieron pelusa u olores.
