El presente Dictamen Técnico se emite en atención a su solicitud mediante la Atenta Nota PAOT-200.3-21-2008, de fecha 18 de junio de 2008, con relación a la denuncia que la Subprocuraduría de Protección Ambiental investiga bajo el Expediente PAOT-2008-488-SPA-252.

DICTAMEN TÉCNICO

De acuerdo con la solicitud del presente dictamen, se señala que frente al número 72 de la Calle Obsidiana, entre Avenida Talismán y Calle Joyas, Colonia Tres Estrellas de la Delegación Gustavo A. Madero, se ubica un individuo arbóreo de la especie *Jacaranda mimosaeifolia*, respecto al cual se requiere constatar y evaluar el estado fitosanitario, si afecta la vía pública (acera), así como sugerir las acciones preventivas o correctivas.

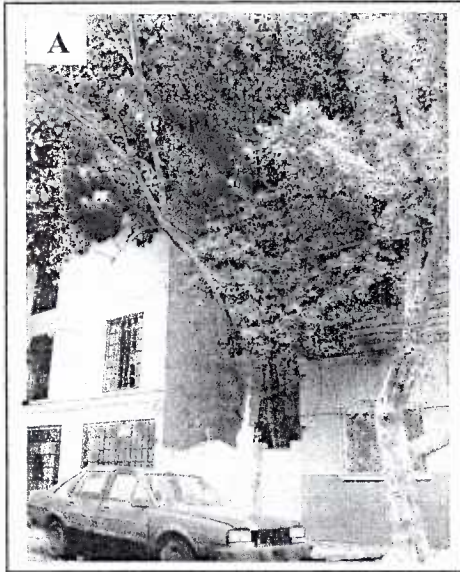
Características y descripción		
Característica	Medidas o valoración	Observaciones
Diámetro del tronco a la altura del pecho (DAP)	0.40 metros	Por su altura y diámetro se considera un individuo adulto.
Altura	12.00 metros	
Tronco o fuste	1.60 metros	Se encuentra totalmente seco y sin corteza en un 90% de su superficie. Tronco contorneado y curvo a la altura de 1.70 metros con respecto a la vertical del tronco.
Raíz y base del tronco	Gran cantidad de raíces superficiales y subterráneas	La altura del monte radical es de aproximadamente 30 centímetros del nivel de la guarnición Las raíces que se encuentran en la zona más cercana a la banqueta del cajete y se observan aprisionadas.
Ramas y Follaje	Mal estado	Sin follaje y ramas secas, se observa un desgarramiento en el tronco ocasionado por el corte o desgajamiento de una rama principal.

Características y descripción		
Estructura del árbol	Estable	Se observa una inclinación de aproximadamente 6 grados.
Estado fitosanitario	Malo	De acuerdo con las características observadas, se determina que el individuo arbóreo se encuentra muerto. No presenta plagas o signos de las mismas que pudieran haber ocasionado su muerte.
Observaciones	Una de las ramas del árbol está provocando la ruptura del techo de madera y teja del inmueble con el domicilio citado.

Imagen A: Se observa el individuo muerto y con daño mecánico en el fuste.

Derribo controlado. Puesto que el árbol está muerto y puede llegar a representar un riesgo futuro, se recomienda el retiro del mismo mediante un derribo controlado, que deberá iniciarse desde la parte mas alta, retirando ramas y troceando en tres partes como mínimo, descendiendo las ramas y secciones del tronco con líneas de carga, instalando cuerdas para la manea, el colgón y el jalón, con la finalidad de evitar afectaciones a bienes muebles y personas. Una vez que se retire el árbol, deberá repararse la banqueteta.

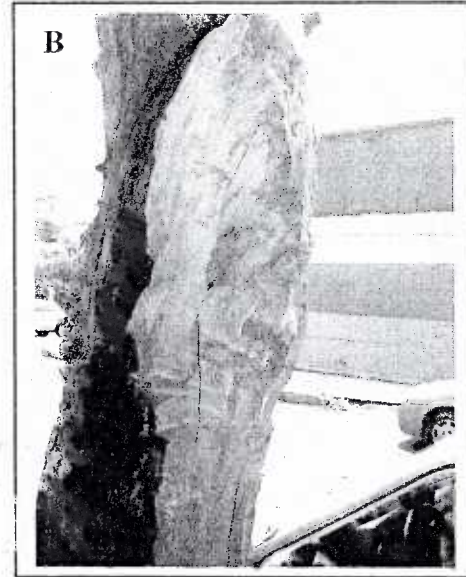
Imagen B: Fuste con desgajamiento severo y sin corteza.

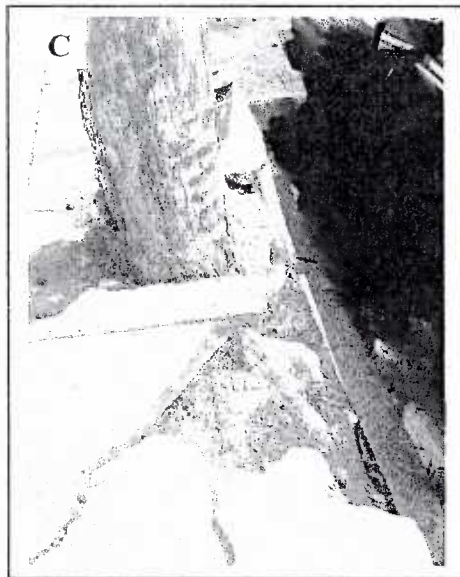
Está ubicado frente a la entrada principal del domicilio antes mencionado y se encuentra a un metro de distancia del alineamiento; es de forma cuadrada de 50 centímetros por lado, con espacio insuficiente que provoca ruptura de la banqueta.

Se observó fragmentación y levantamiento de la banqueteta de 30 centímetros a nivel de la guarnición a partir del límite del cajete.

Segunda: El individuo arbóreo afecta al equipamiento urbano, como es la ruptura y el levantamiento de la banqueteta y ligero agrietamiento de la guarnición. Así mismo, afecta un inmueble aparentemente de uso habitacional.

Imagen C: Levantamiento de banqueta y agrietamiento de la guarnición.

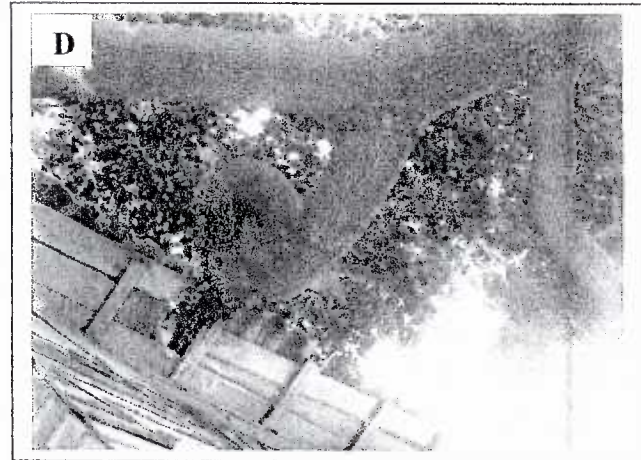
Imagen D: Afectación al tejado del inmueble.

Tercera: Se recomienda el retiro del árbol por los daños que provoca a la vía pública e inmuebles.
