PROCURADURÍA AMBIENTAL  
Y DEL ORDENAMIENTO  
TERRITORIAL DEL D.F.

**Folio: SPA/SDPA/DT-108/2008**

**ASUNTO: SE EMITE DICTAMEN TÉCNICO**

## **DICTAMEN TÉCNICO**

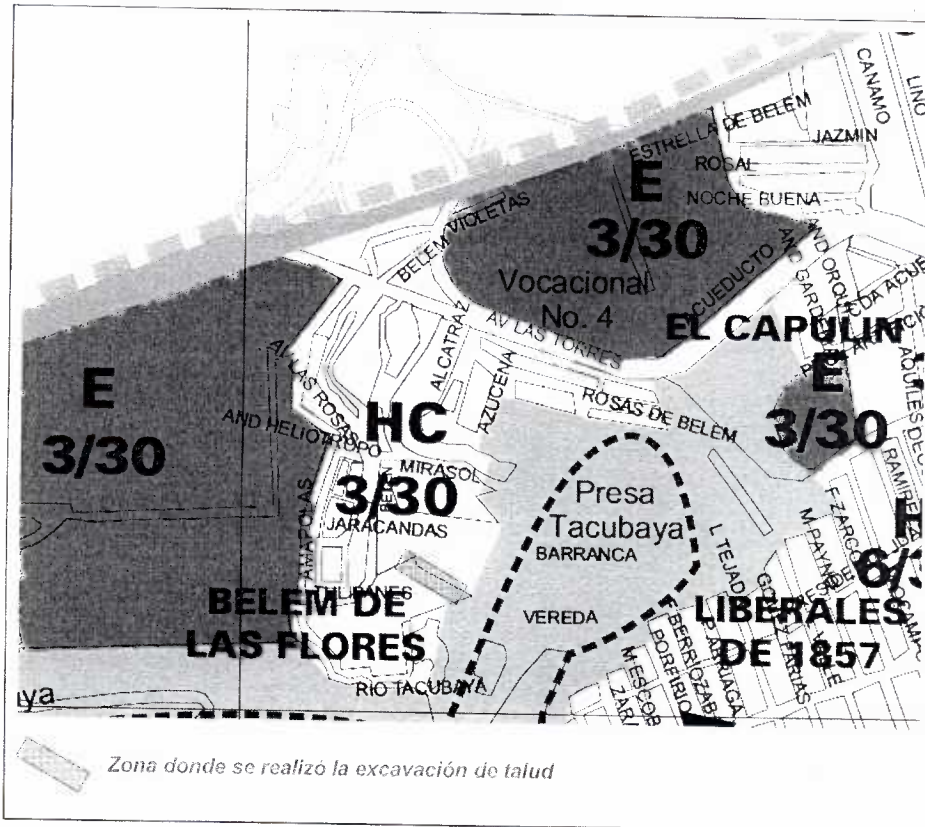
IV.2.2. Una vez identificado el predio dentro del ámbito del suelo urbano, se trasladó a la carta de divulgación del *Programa Delegacional de Desarrollo Urbano de Álvaro Obregón*, determinando que al predio le corresponde la zonificación de Uso de Suelo **Habitacional con Comercio (HC 3/30)**. Ver la figura siguiente.

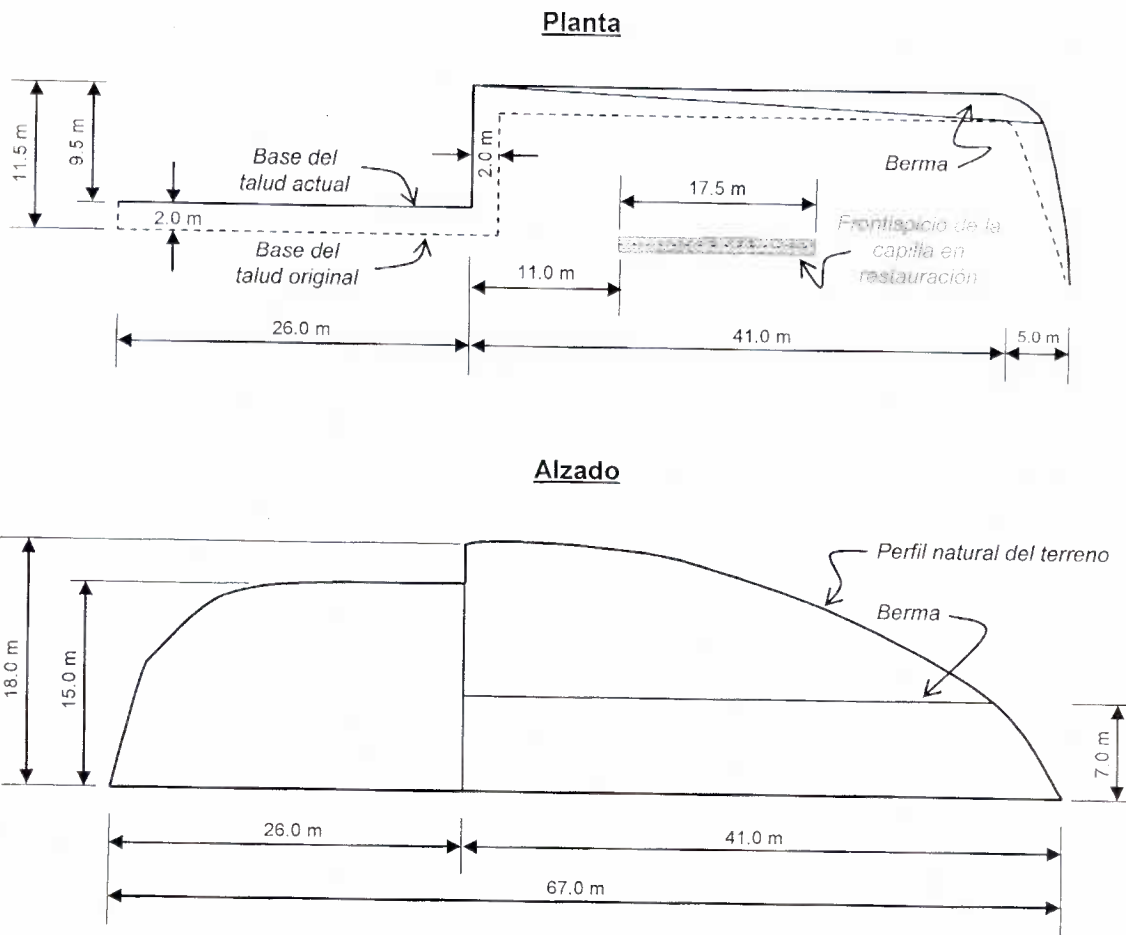
Anexo B. Esquema del corte de talud

IV.1.2. La excavación consistió en el recorte de dos metros de espesor de un talud preexistente; la superficie de corte tiene una altura máxima de 18.0 m y 67.0 m de largo (ver el Anexo B. Esquema del corte de talud). En el momento de la visita no se observó maquinaria pesada en el interior del predio y de acuerdo con el dicho del responsable de la obra, la excavación está concluida, restando solamente la construcción del "zampeado" o recubrimiento de la superficie del talud con concreto hidráulico a fin de protegerla contra la erosión y evitar derrumbes.

En la visita de dictaminación se realizó el levantamiento de las dimensiones de la excavación, utilizando para tal fin una cadena o cinta de 50 m. En el "Anexo B. Esquema del corte de talud", se presenta la vista en "planta" y la vista en "alzado" de la excavación, así como las acotaciones en metros de las dimensiones obtenidas en campo. La sección del corte tiene una longitud en su base de 72.5 m y una altura máxima de 18.0 m; en la vista en planta, se puede observar la línea de la base del talud original y la línea de la base del talud actual, lo que resulta en un corte de 2.0 m de espesor. Tomando como base la forma y dimensiones del corte de talud, el volumen total excavado se calculó en 2,058.0 m<sup>3</sup> (dos mil cincuenta y ocho metros cúbicos). El material producto de la excavación fue retirado del predio.

**Cuarta.** De acuerdo con la forma y dimensiones de la excavación o corte de talud, el volumen total excavado se estimó en 2,058 m<sup>3</sup> (dos mil cincuenta y ocho metros cúbicos) y el material producto de la excavación fue retirado del predio.

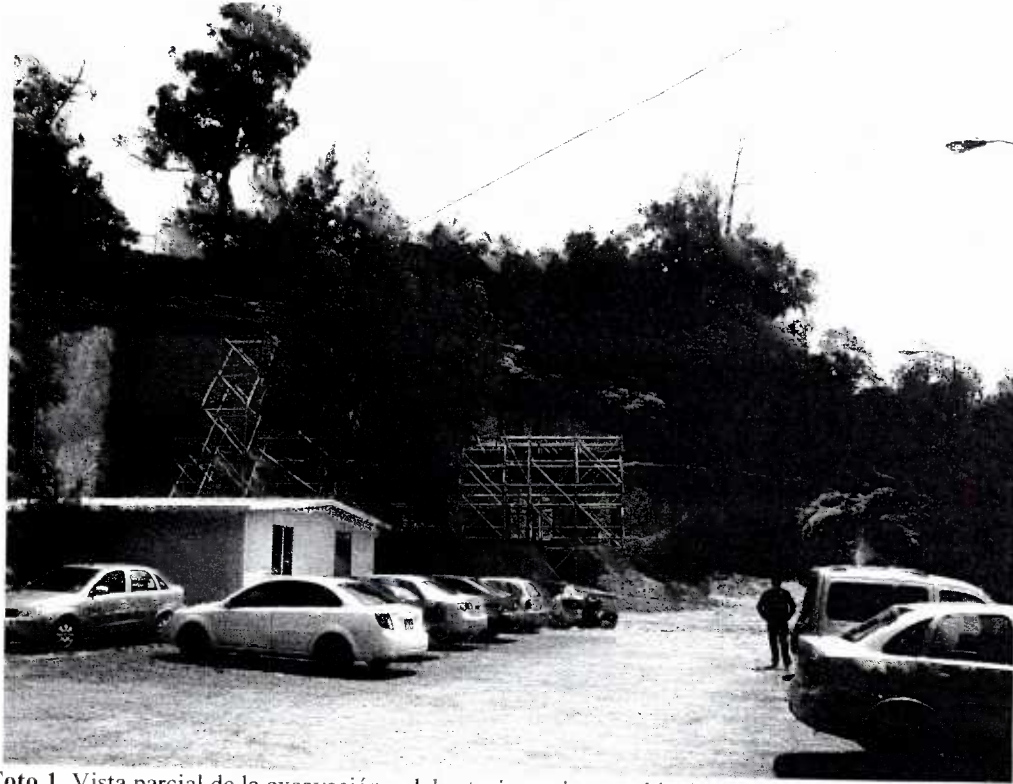
**Segunda.** De conformidad con el Programa Delegacional de Desarrollo Urbano de Álvaro Obregón, el uso de suelo del predio es Habitacional con Comercio, y de acuerdo con la definición de área verde estipulada en la Ley Ambiental del Distrito Federal en concordancia con las características del área donde se realizó la excavación (cubierta vegetal de gramíneas, arbustos y algunos árboles), la superficie afectada corresponde a un área verde.

Foto 1. Vista parcial de la excavación y del estacionamiento vehicular. En esta imagen se puede apreciar el tipo de vegetación que conforma el área verde dentro del predio.

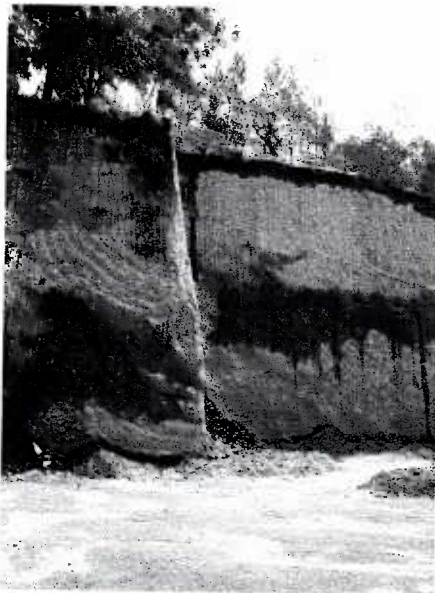
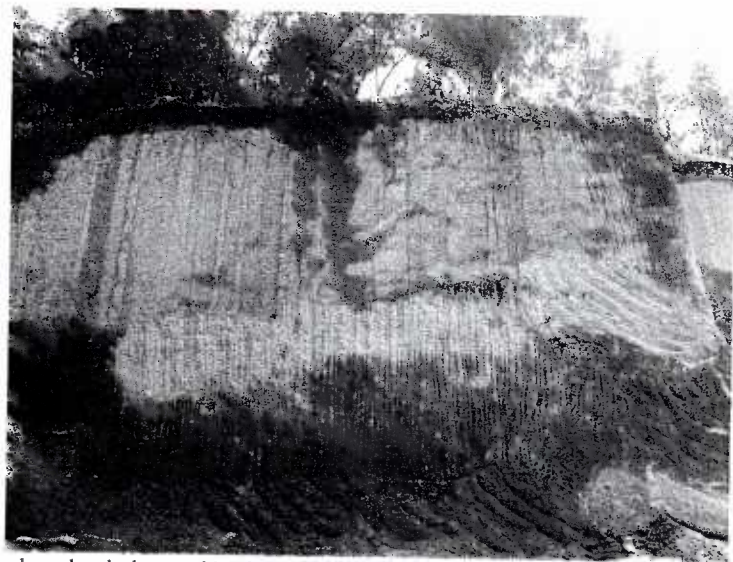
Fotos 2 y 3. Aspectos central y derecha de la sección de excavación o corte de talud.

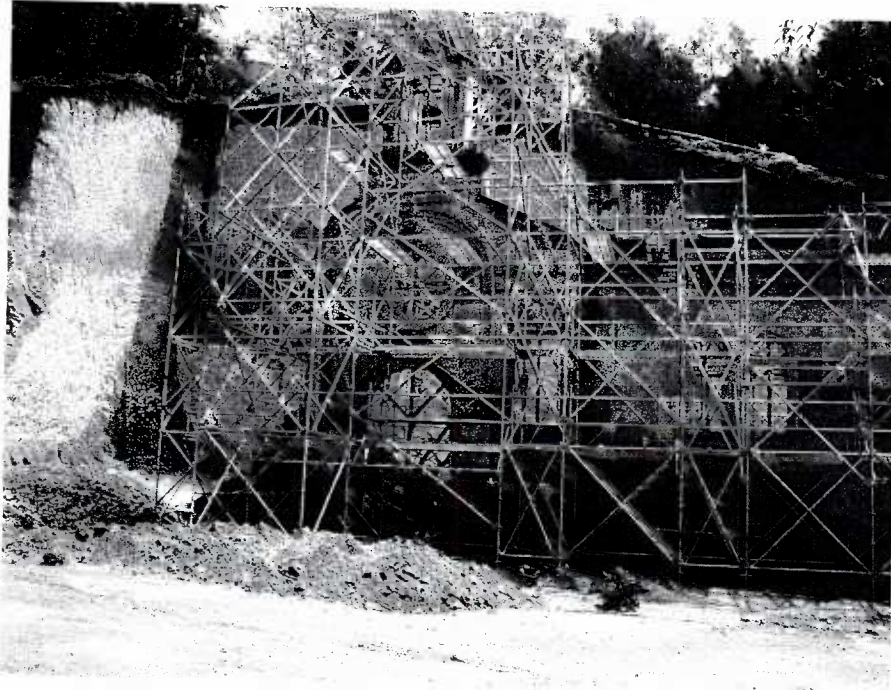
En esta actuación se observó que en el área destinada a estacionamiento de vehículos, localizada en la parte nororiente del inmueble, se realiza una construcción consistente en una excavación de talud y la restauración de los restos del frontispicio de una capilla catalogada por el Instituto Nacional de Bellas Artes (ver fotografías 1, 4 y 5). De acuerdo con el encargado de la obra o contratista, la excavación se realizó para estabilizar el talud y prevenir derrumbes que puedan afectar a las personas, vehículos y los restos de la capilla.

**Foto 4.** Vista del frontispicio de la capilla en restauración y adaptación del corte de talud para el resguardo del mismo.

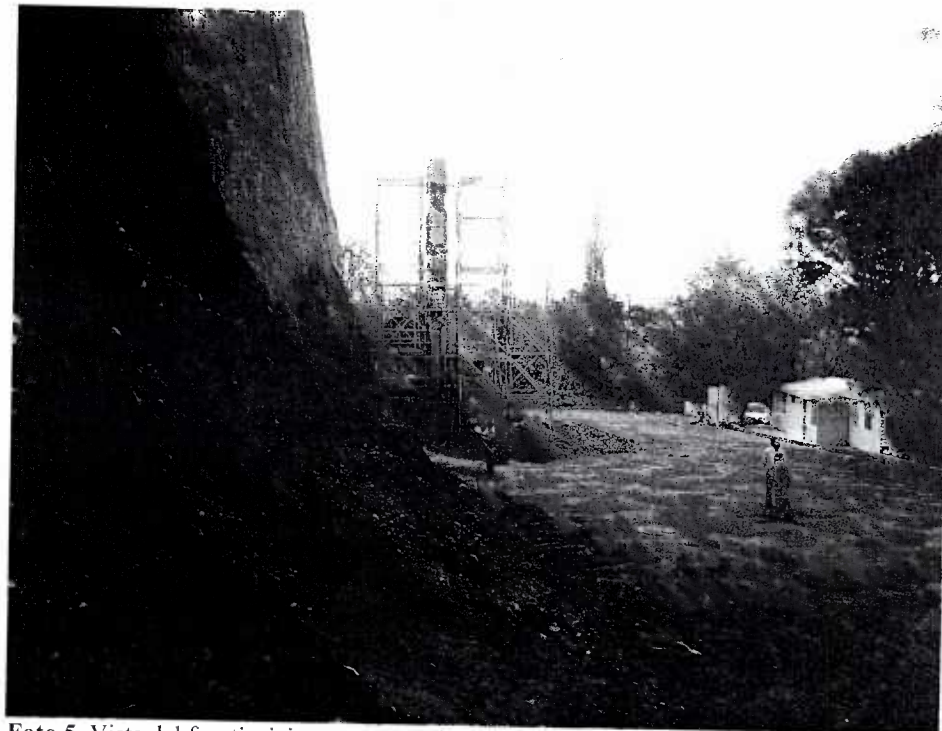
**Foto 5.** Vista del frontispicio en restauración alineado al corte de talud.
