Dictamen Técnico

Fecha de evaluación: Día 10 Mes Julio Año 2008 Hora 14:15
 Domicilio: Calle y núm. Pachuca No. 15, entre Juan de la Barrera y Veracruz
 Col. Condesa Del. Cuauhtémoc C.P. 06140

Solicitud del Dictamen: Evaluar el estado fitosanitario de un individuo arbóreo así como, el riesgo que representa para las personas y sus bienes

Ubicación del árbol: Acera poniente de la calle pachuca. En un cajete frente a los números 15 y 13.

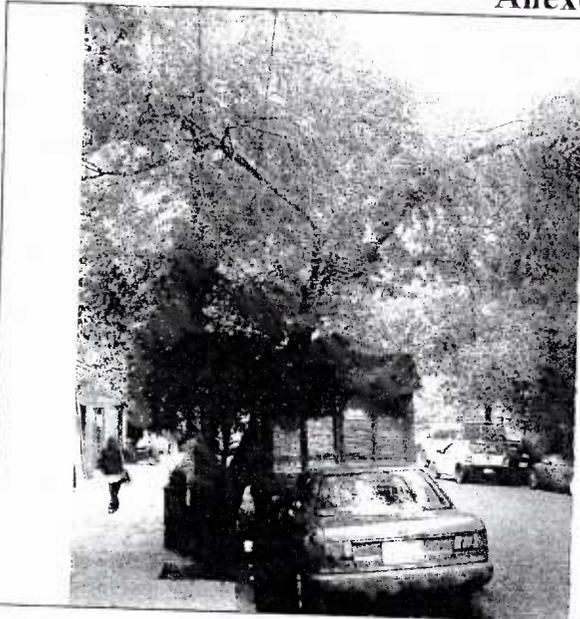
Se yergue sobre la banqueta, altura del árbol de 6 metros, inclinación de 25 grados con dirección hacia el arroyo vehicular.

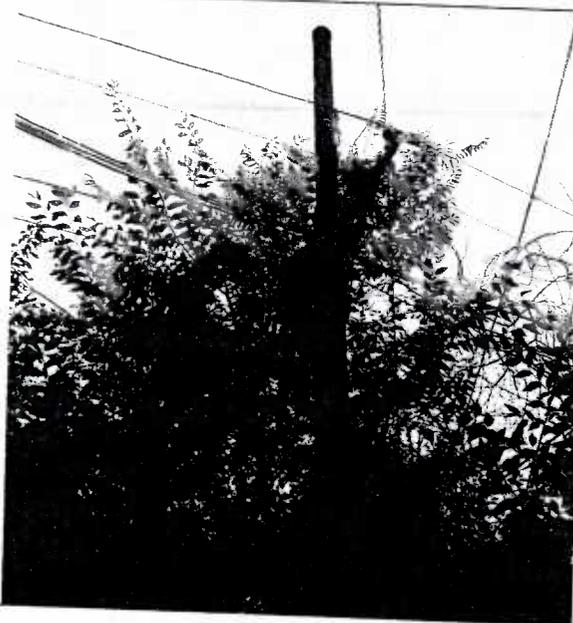
Afectación a cableado eléctrico y muerdago en un 80%

Poda	Poda severa. para retirar todo el muérdago
Trasplante	No
Derribo	Por la cantidad de muérdago presente, las posibilidades de recuperación del árbol son muy bajas, por lo tanto, es necesario también ver la posibilidad del derribo.
Viabilidad de restitución en el mismo sitio	Si
Manejo recomendado	Poda severa de saneamiento y monitoreo constante para evitar que se vuelva a infestar.
Observaciones y/o Normatividad Ambiental que aplica al caso	Las acciones de manejo recomendadas en el presente Dictamen Técnico deben ser previamente autorizadas por la Delegación correspondiente. Al momento de ejecutarlas se deben respetar los lineamientos que marca la Norma Ambiental para el Distrito Federal. NADF-ODI-RNAT-2006
Nota: Este dictamen no constituye autorización por parte de la PAOT.
