Dictamen Técnico

Fecha de evaluación: Día 10 Mes Julio Año 2008 Hora 12:30
 Domicilio: Calle y núm. Calle Juan de la Barrera entre Mazatlan y Tlachuca
 Col. Condesa Del. Cuauhtemoc C.P. 6140

Solicitud del Dictamen: Evaluar estado fitosanitario y riesgo que representa en individuos arbóreos.

Ubicación del árbol: Jardinera sobre la acera norte de la calle Juan de la Barrera frente a letra G.

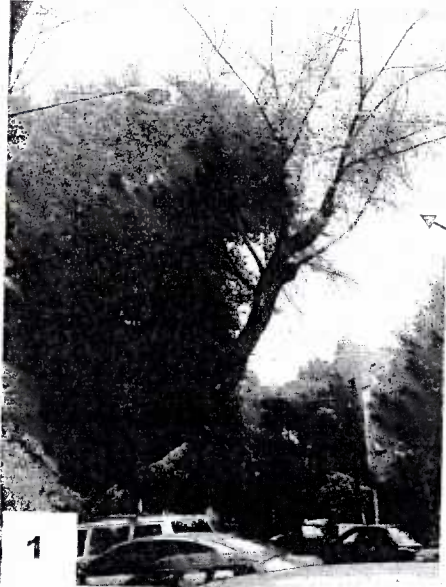
Evidencia de raíces principales podadas	No se observa.
Evidencia de raíces estranguladoras	No
Poda inapropiada	Si. Todo el follaje se origina de ramas de rebrotes.
Porcentaje de inclinación	45° con respecto a la vertical, hacia el arroyo vehicular
Condición general:	Moribundo. Follaje escaso y seco. Se considera <u>árbol de riesgo</u> .

Imagen 1: Se observa que el árbol está en estado desahuciado con la totalidad de las ramas secas

Poda	No
Trasplante	No.
Derribo	Si.
Viabilidad de restitución en el mismo sitio	Si
Manejo recomendado	Retirar el árbol por el riesgo que representa para las personas y vehículos que transitan por esa calle.
Observaciones y/o Normatividad Ambiental que aplica al caso	Según la Norma Ambiental para el Distrito Federal (NADF-001-RNAT-2006); las acciones de manejo que aquí se recomiendan deben ser previamente autorizadas por la Delegación Cuauhtémoc. Si el árbol es retirado se deberá cumplir con la restitución del mismo conforme lo indica la Norma.
Nota: Este dictamen no constituye autorización por parte de la PAOT.

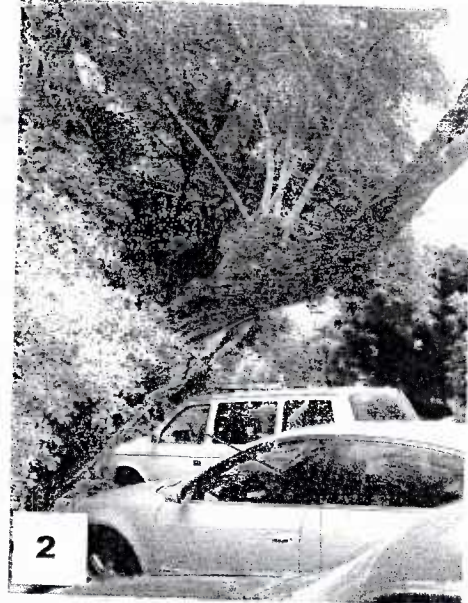
Imagen 2: Se muestra que el tronco o fuste tiene una inclinación mayor al los 45 grados de la vertical dirigido hacia el arroyo vehicular.

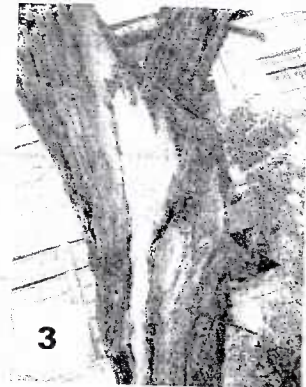
Imagen 3: Se observa la herida resultado de un desgajamiento de una de las ramas principales.

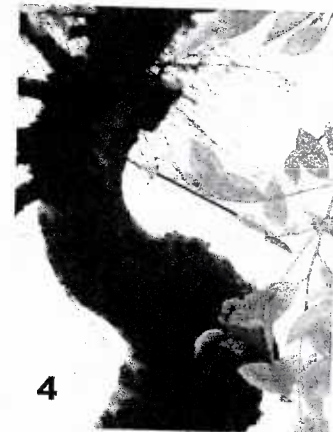
Imagen 4: Se muestra otra rama desgajada en la parte alta de la fronda.
