PROCURADURÍA AMBIENTAL
Y DEL ORDENAMIENTO
TERRITORIAL DEL D.F.

ASUNTO: SE EMITE DICTAMEN TÉCNICO

DICTAMEN TÉCNICO

Folio: SPA/SDPA/DT-117/2008

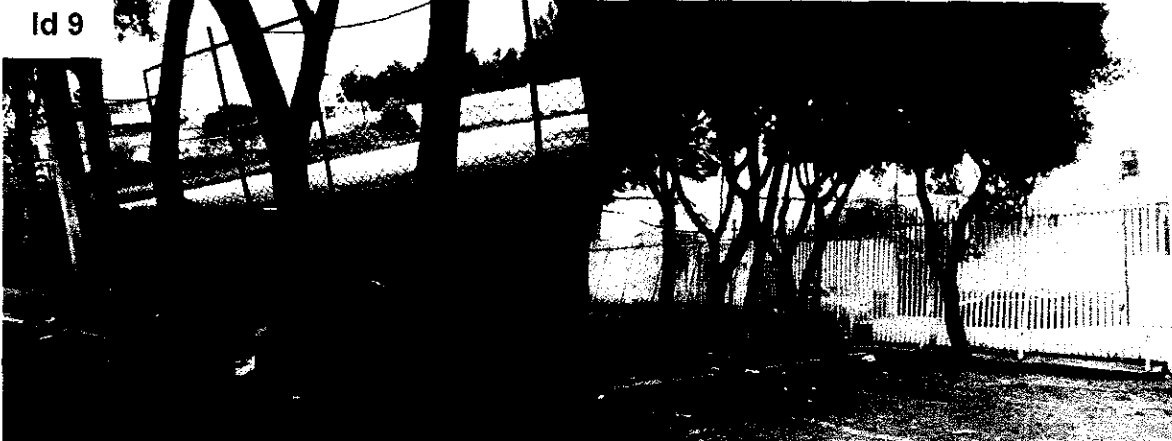
Id 9

Id.9, Se aprecian seis individuos arbóreos llamados comúnmente Laurel de la India, Fresno y Jacaranda.
