ASUNTO: SE EMITE DICTAMEN TÉCNICO

El presente Dictamen Técnico se emite en atención al escrito de fecha 14 de julio del año en curso, mediante el cual el ciudadano Edgar R. Díaz Trejo solicita el dictamen técnico de los árboles ubicados en la Calle Aldama números 62 y 65, Colonia El Carmen, Delegación Coyoacán, toda vez que consideramos que son de riesgo.

DICTAMEN TÉCNICO

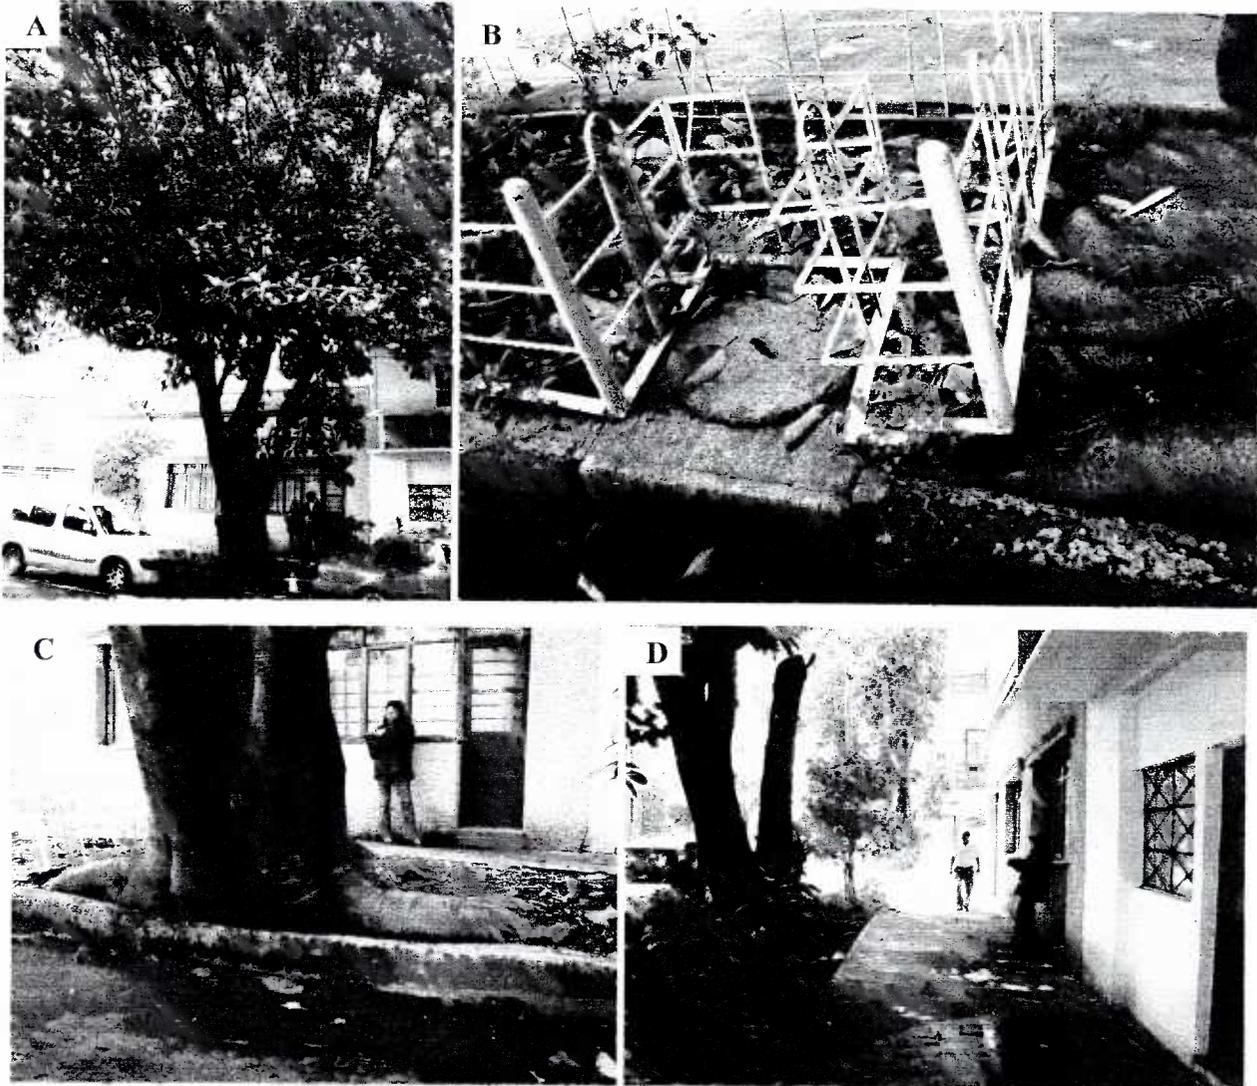
ANEXO FOTOGRÁFICO HULE

ÁRBOL HULE		
Característica	Medidas o valoración	Observaciones
Diámetro del tronco a la altura del pecho	47, 48.5 y 60 cm.	Ejemplar con tres troncos codominantes. Por su altura y diámetro se considera un individuo de edad adulta (la edad se estima en 35 a 40 años).
Altura	13 m	
Tronco o fuste	Trifurcado a 1.20 m de altura.	Presenta un tronco trifurcado. Uno de los brazos codominantes fue cortado a una altura de 2.50 m. El tronco presenta una inclinación de 20° hacia el arroyo vehicular.
Raíz y base del tronco	Base del tronco	Presenta raíces superficiales de varios grosores.
Ramas y Follaje	Ramas estables follaje abundante	El follaje se observa abundante y en buen estado. Tiene una copa de 12 m diámetro y desbalanceada ya que la mayor parte del peso se distribuye hacia un lado debido a 1) corte de una rama principal, 2) se realizó poda en la parte colindante con el inmueble. No presenta plaga en el follaje, corteza incluida.

Estructura del árbol	Inestable	
Estado fitosanitario	Bueno	
Otros datos	<ul style="list-style-type: none">La banqueta se encuentra agrietada y levantada y a 1.50 metros del árbol se encuentra una coladera del drenaje.De acuerdo con el cuadro de valoración del riesgo anexo, se determinó que este ejemplar representa Riesgo Medio para las personas e inmuebles cercanos.

Imagen A: Altura alcanzada del árbol, el diámetro del tronco y dos de sus ramas principales.

Imagen B: Afectación provocada por las raíces a una coladera del drenaje, provocando grietas y una ligera elevación de unos de sus costados.

Imagen C: Afectación de la guarnición y levantamiento de la banquetta causado por las raíces del árbol.

Imagen D: Se aprecia como el árbol está inclinado y que le fue cortado casi por completo una de sus ramas principales, por lo tanto, la mayor parte del peso del follaje se encuentra soportado por los brazos restantes, así mismo se observa el agrietamiento de la banquetta y la proximidad al inmueble.

Resultado	
Puntuación final del individuo	31
Valoración del riesgo	Riesgo Medio

IV.3.1. Para el individuo arbóreo de nombre común “hule”, se recomienda realizar poda de reducción de copa para disminuir el peso de la misma y conformar un cajete de dimensiones adecuadas.

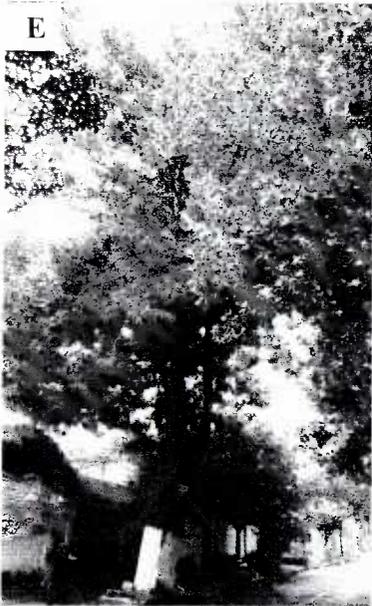
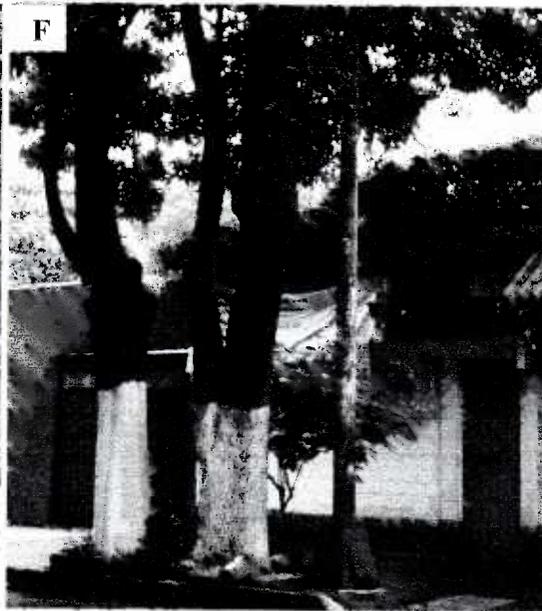
ANEXO FOTOGRÁFICO CEDRO

ÁRBOL CEDRO BLANCO		
Característica	Medidas o valoración	Observaciones
Diámetro del tronco a la altura del pecho	49 cm	Por su altura y diámetro se considera un individuo de edad madura.
Altura	15 m	
Raíz y Tronco o fuste	Estable	No se observaron raíces superficiales. El tronco se encuentra contorneado a la altura de 3 metros hacia el arroyo vehicular.
Ramas y Follaje	follaje	Follaje semiabundante, ramas producto de rebrotes, así como ramas secundarias secas. Una rama principal fue cortada, lo cual provoca copa desbalanceada.
Estructura del árbol	Estable	
Estado fitosanitario	Bien	
Datos de referencia	<ul style="list-style-type: none"> Se encuentra a 0.80 m de un fresno y a 1.50 m de una luminaria, De acuerdo con el cuadro de valoración del riesgo anexo, se determinó que este ejemplar representa Riesgo Bajo para las personas y sus bienes.

Imagen E: Se observa la altura del árbol.

Imagen F: Cercanía con el fresno y poste de luminaria, así como la altura en la cual está contorneado.

Imagen G: Corte de una de sus ramas principales y daño mecánico por amarre de alambre.

Imagen H: Ramas secundarias y hojas secas.

Resultado	
Puntuación final del individuo	12
Valoración del riesgo	Riesgo Bajo

IV.3.2. Para el individuo arbóreo de nombre común “cedro blanco”, se recomienda realizar poda de reducción de copa y de limpieza.

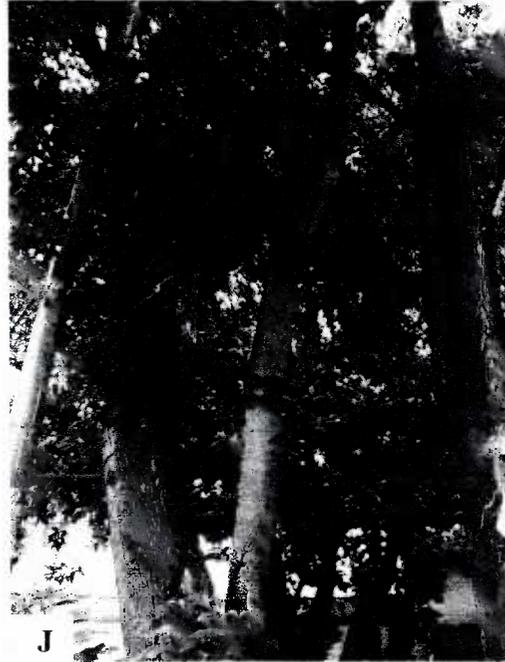
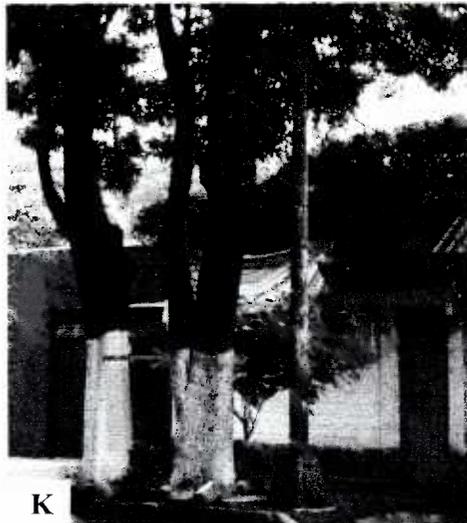
ANEXO FOTOGRAFICO FRESNO

ÁRBOL FRESNO		
Característica	Medidas o valoración	Observaciones
	foliaje abundante	una mala poda a una altura de 1.50 m, ramas que interfieren con la luz producida por la luminaria. Su estructura general se considera estable.
Estructura del árbol	Estable	
Estado fitosanitario	Bien	
Datos de referencia	<ul style="list-style-type: none"> Se encuentra a 0.70 m de una luminaria y por su cercanía a la misma no permite la iluminación adecuada de la vía pública. De acuerdo con el cuadro de valoración del riesgo anexo, se determinó que este ejemplar no representa riesgo.

Imagen I: Se aprecia la altura del árbol y la proximidad a casas habitación y luminaria.
Imagen J: Una de sus ramas principales se encuentra muy próxima a la luminaria, y con el tiempo las ramas secundarias la dañarían ya que entre sus ramas pasaporte de la luminaria tal como se observa en la imagen L.
Imagen K: Rama producto de rebrotes a una altura de 1.50 metros.

IV.3.3. Para el individuo arbóreo de nombre común “fresno”, se recomienda realizar poda de mantenimiento para evitar daño a la luminaria y permitir el paso de la iluminación.
