PROCURADURÍA AMBIENTAL
Y DEL ORDENAMIENTO
TERRITORIAL DEL D.F.

ASUNTO: SE EMITE DICTAMEN TÉCNICO

DICTAMEN TÉCNICO

Mapa del Parque San Juan. Ubicado en la Colonia Centro Alameda, Delegación Cuauhtémoc.

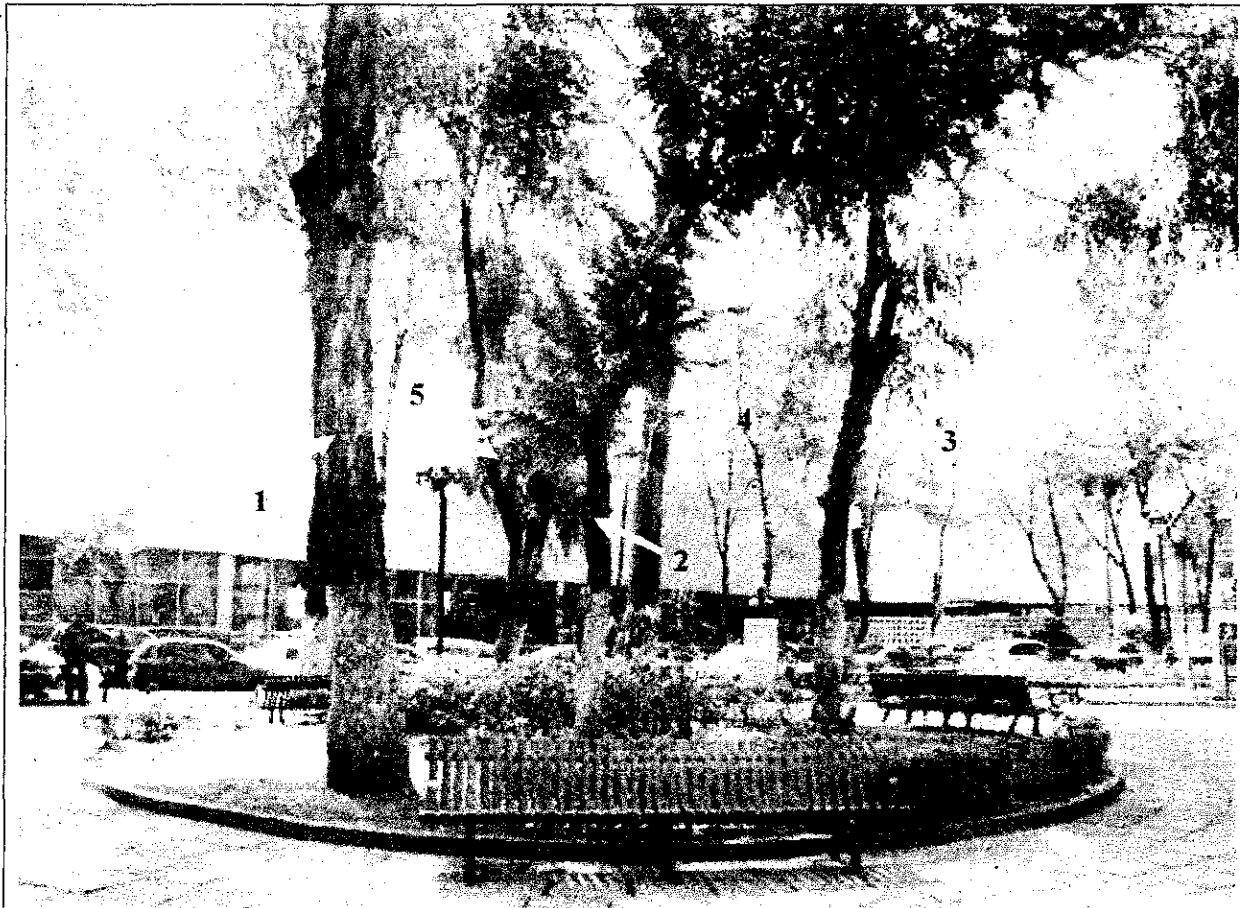
Id.	Especie	Nombre común	Altura (m)	DAP* (cm)	Observaciones	Acción de manejo
						Derribo
1	<i>Eucalyptus globulus</i>	Eucalipto	17	49	Tronco Contorneado, presenta ramas grandes secas, rebrotes, grietas y desgarre de la corteza.	✓(por obra pública)
2	<i>Ulmus parvifolia</i>	Olmo chino	10	21	Tronco contorneado, presenta rebrotes, cavidades en la base compartimentadas, fue desmochado.	✓(por obra pública)
3	<i>Eucalyptus globulus</i>	Eucalipto	13	34	Presenta ramas producto de rebrotes, desmoche, ramas quebradizas, ápice inclinado, escaso follaje.	✓(por obra pública)
4	<i>Eucalyptus camaldulensis</i>	Eucalipto	18	52	Presenta ramas secas grandes, desgajadas, horquillas abiertas, escaso follaje presenta podas hechas con anterioridad	✓(por obra pública)
5	<i>Fraxinus uhdei</i>	Fresno	9	19	Seco, probable decaimiento por barrenadores.	✓(por obra pública)
Árboles de riesgo ubicados dentro del Parque San Juan

Fotografía 1. Se señalan los cinco ejemplares que serán derribados a consecuencia de la construcción de un kiosco en este sitio, la isla de árboles tiene un área aproximada de 68.51 m². El número que se señala a cada árbol corresponde al Id del Anexo B Características físicas y fitosanitarias de la vegetación arbórea evaluada

Primera. Se determina que de los 5 individuos arbóreos ubicados en una isla para árboles en el centro del Parque San Juan, en la Colonia Centro Alameda, Delegación Cuauhtémoc, 4 de ellos, 3 (tres) *Eucalyptus globulus*, 1 (uno) *Ulmus parvifolia* presenta un estado fitosanitario regular y un ejemplar 1 (uno) *Fraxinus uhdei* se encuentra seco. Por lo anterior, se sustituirán estos árboles por causa de obra pública.

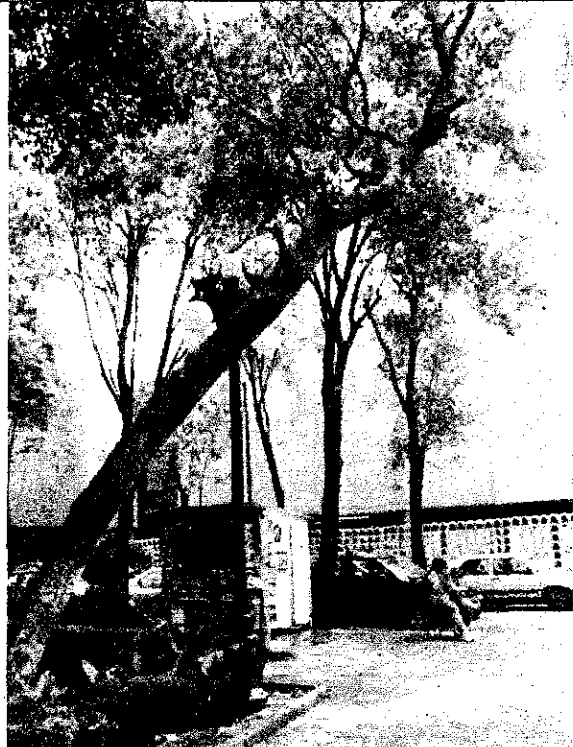
6	<i>Pinus spp</i>	Pino	10	28	Inclinado a más de 45 grados hacia el andador del Parque, presenta copa desbalanceada, escaso follaje.	✓
7	<i>Pinus spp</i>	Pino	10	27	Presenta una inclinación a partir de 3 m, afectación en el ápice, raíz expuesta que levanta el adoquín.	✓
8	<i>Ligustrum Japonicum</i>	Trueno	11	39	Presenta cavidad en el tronco de 27 cm de ancho por 5 m de largo, necrosis del tejido vascular, tronco contorneado, ramas secas y rebrotes.	✓
9	<i>Eucalyptus globulus</i>	Eucalipto	10	29	Tronco inclinado a 45 grados, contorneado, ápice seco, rebrotes y descortezamiento.	✓

Arbol 6. Pino que presenta una inclinación de más de 45 grados.

Segunda. Se identificaron 11 (once) individuos arbóreos dentro del Parque San Juan los cuales presentan riesgo inminente a un desplome o en su estructura muestran lesiones en la raíz, tronco, y/o copa. Se recomienda su retiro, así como la restitución conforme al numeral 8.1 de la multicitada Norma Ambiental.

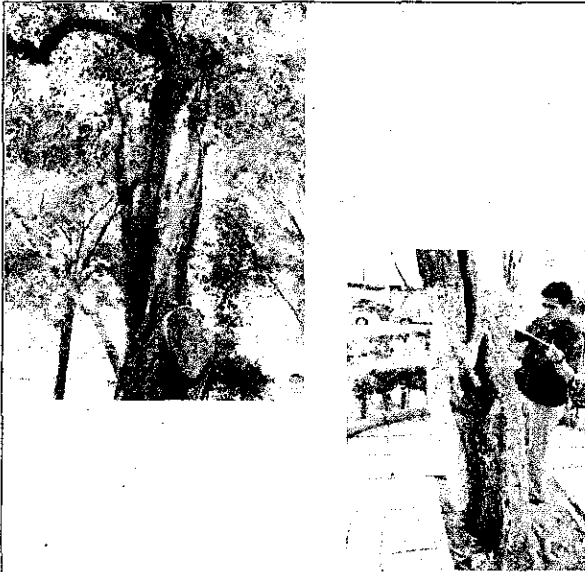
Arbol 8. Presenta una cavidad que ya afecto los tejidos vasculares lo cual le ha provocado una necrosis as lo largo del tronco.

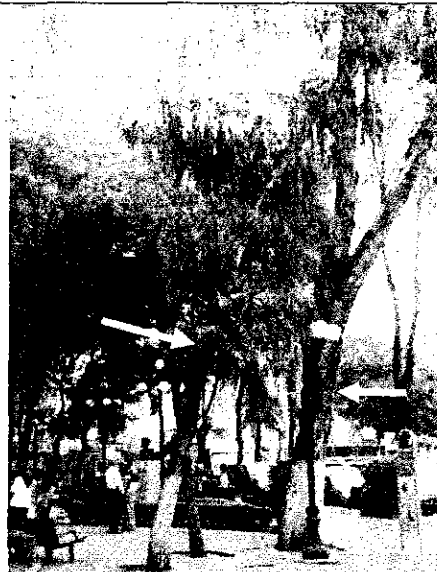
Arbol 9 y 10 Pertenecientes al genero *Eucalyptus* ambos con inclinación de su tronco y ramas, desgare de la corteza.

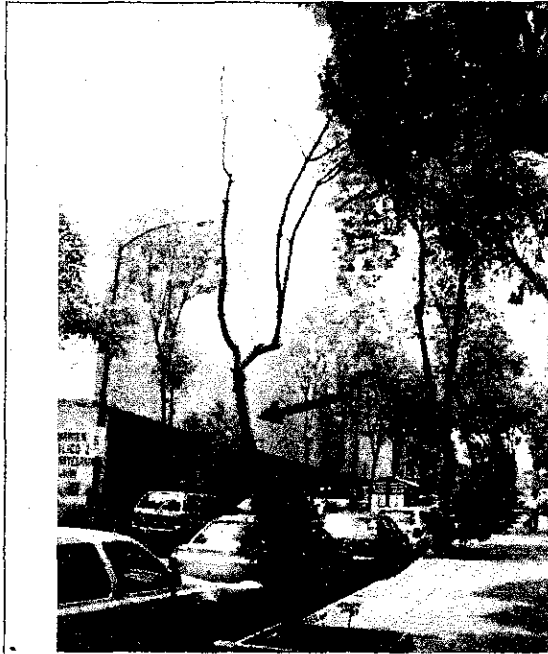
Árbol 11. Ejemplar seco perteneciente a la especie *Fraxinus uhdei*.

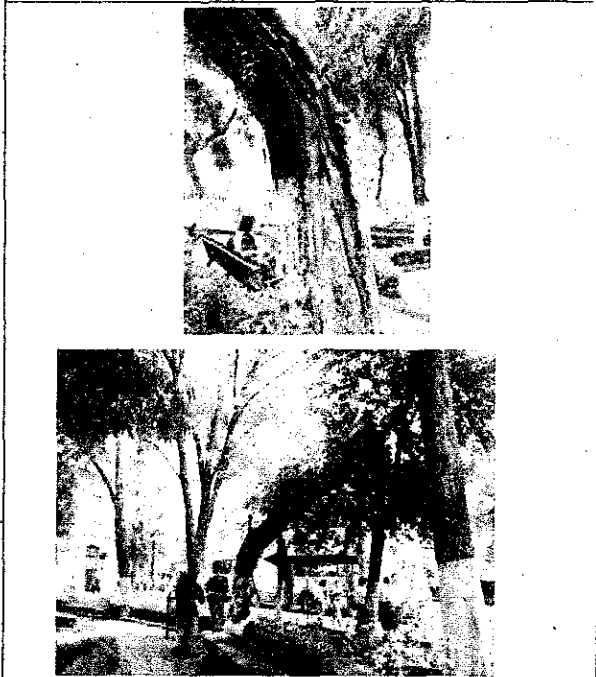
Árbol 12. Individuo de especie no identificada, presenta afectación severa en el tronco y una inclinación a partir de los 2 metros.

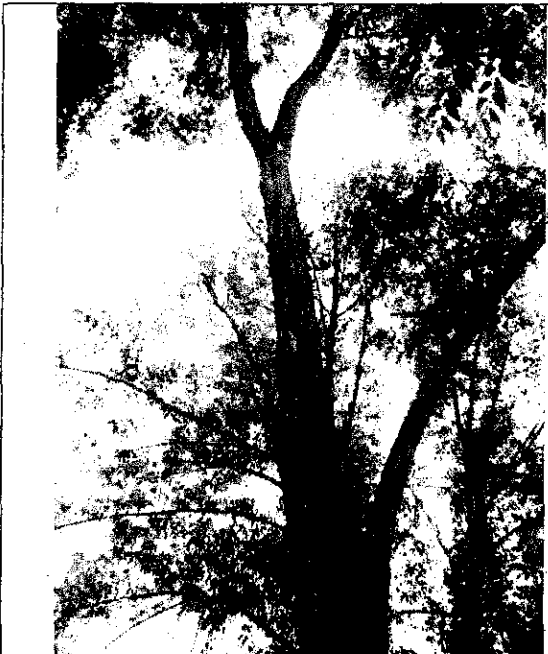
Árbol 13. Árbol con muérdago en el ápice, presenta poda de "cola de león" y ramas secas.

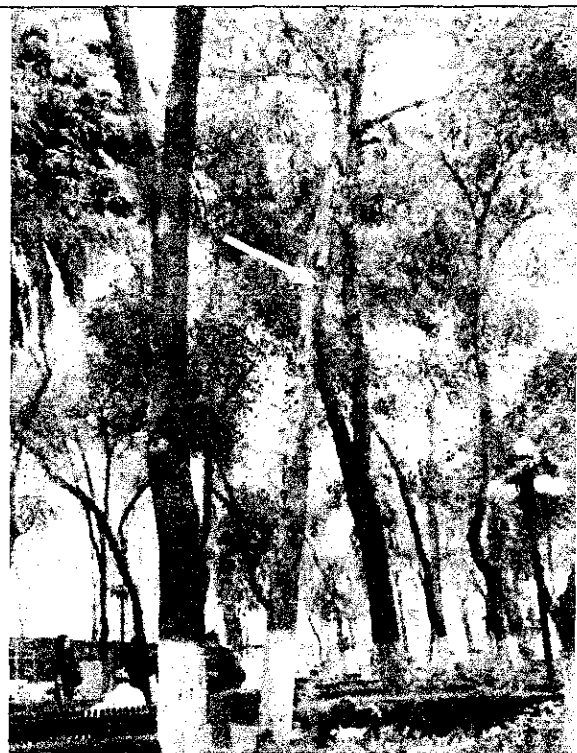
Árbol 15. Del género *Eucalyptus* presenta inclinación.

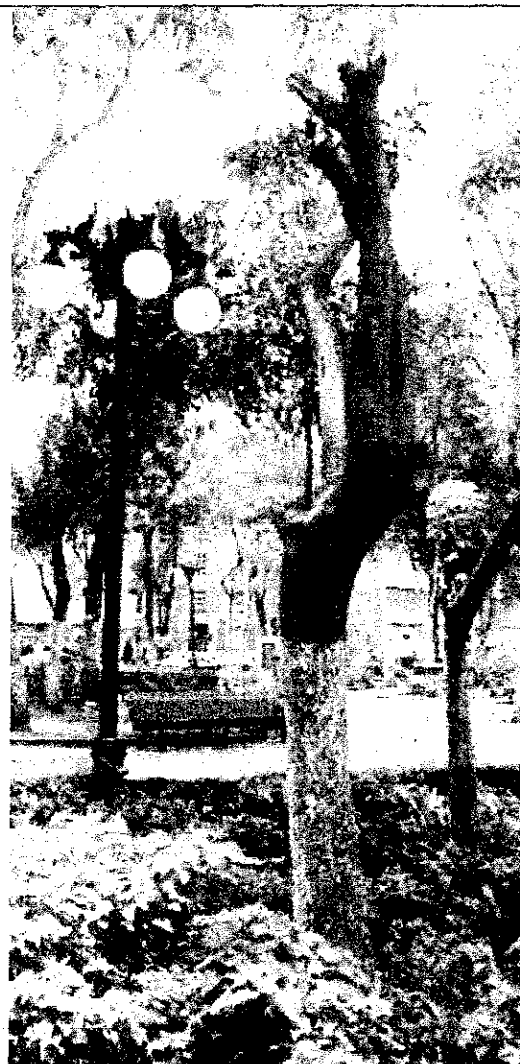
Árbol 16. Se encuentra seco pertenece a la especie *Ligustrum Japonicum*
