PROCURADURÍA AMBIENTAL
Y DEL ORDENAMIENTO
TERRITORIAL DEL D.F.

Núm. Oficio: PAOT/200-1915-2008

Folio: SPA/SDPA/DT-127/2008

Dictamen Técnico

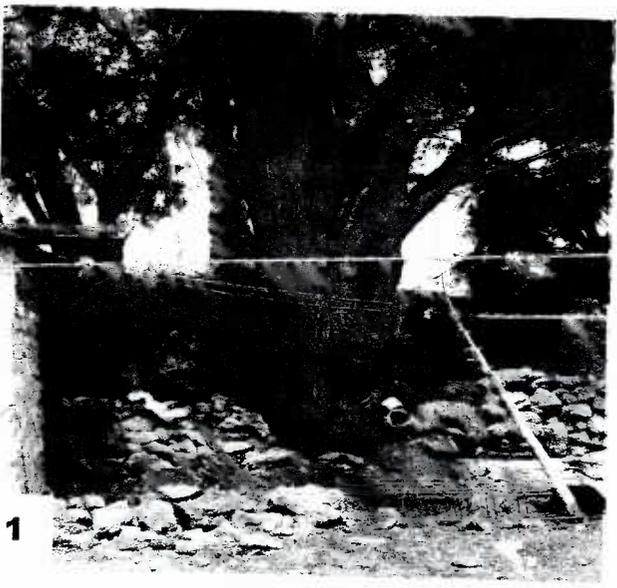
1

Imagen 1: Se aprecia el gran tamaño del árbol en cuestión y parte de la materia prima con que están construyendo la barda perimetral (*flecha*).
