Folio: SPA/SDPA/DT-135/2008

ASUNTO: SE EMITE DICTAMEN TÉCNICO

DICTAMEN TÉCNICO

De lo señalado en la solicitud del presente dictamen, se desprende que se requiere valorar los árboles circundantes al Edificio Michoacán en la Unidad Habitacional Nonoalco Tlatelolco, Delegación Cuauhtémoc, en virtud de que pueden representar riesgo para la estabilidad del inmueble, por lo cual la Secretaría de Obras del Gobierno del Distrito Federal considera que es necesario su retiro.

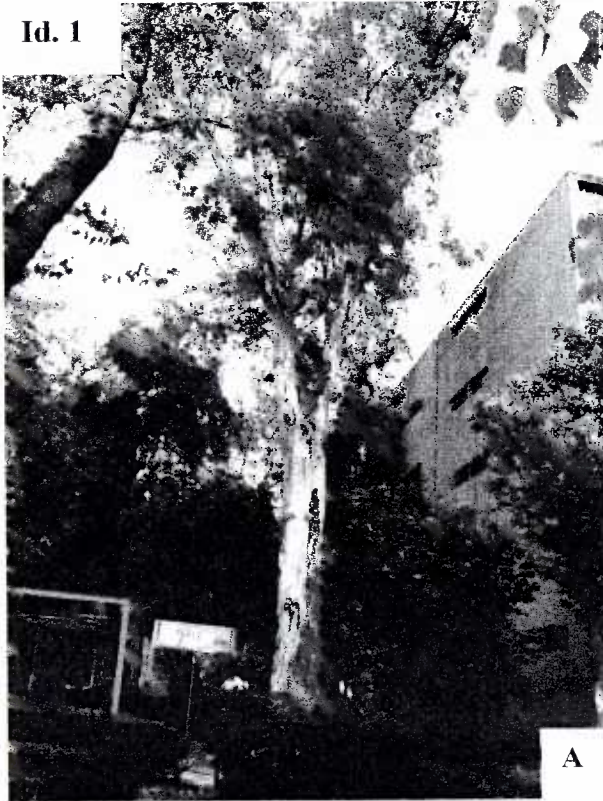
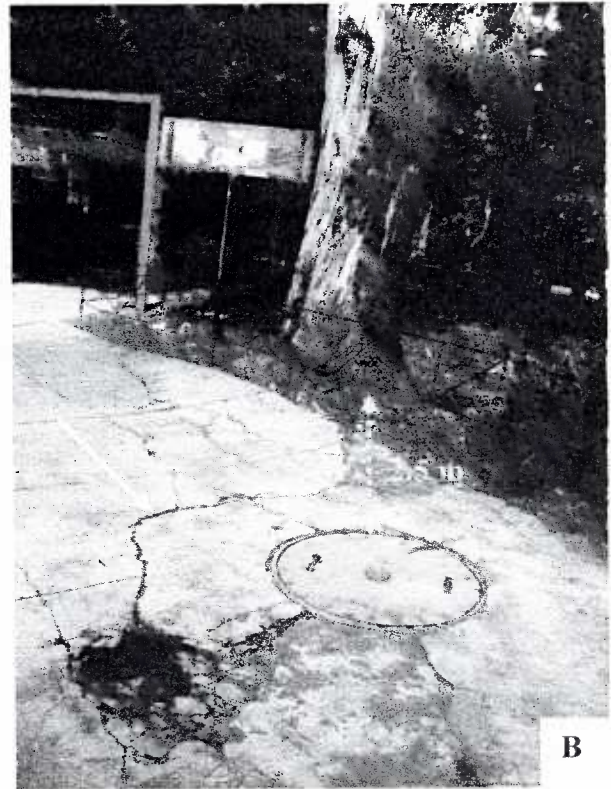
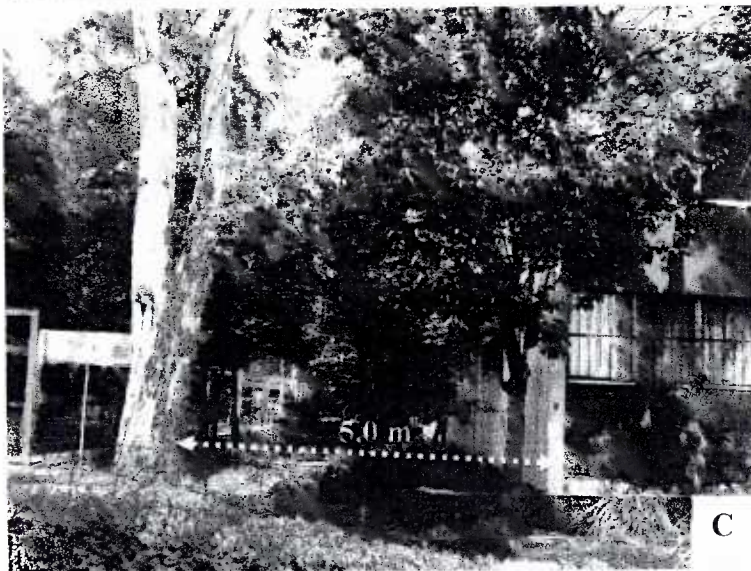
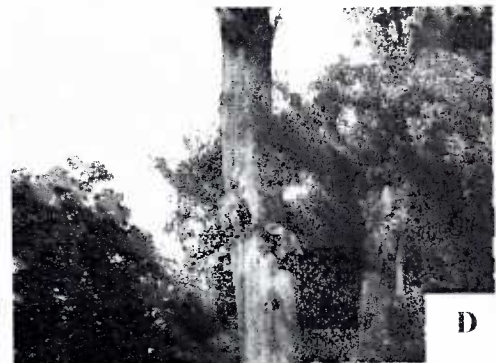
Id. 1

Id.	Especie	Nombre común	Altura (m)	DAP* (cm)	Observaciones	Acción de manejo
						Derribo
1	<i>Eucalyptus camaldulensis</i>	Eucalipto	15	91	Afectación de la banqueta, raíces expuestas, monte radical expuesto, corteza incluida, bifurcado a 2.20 m, rebrotes, distancia de 5.0 m al edificio y 2.5 m de distancia al	✓

A, B, C, D. Fotografías del ejemplar 1, mostrando la distancia al edificio y al registro de luz, así como la afectación a la banqueta.

V.3.3. El riesgo de los individuos arbóreos se calificó conforme a los parámetros descritos anteriormente. Los 17 individuos arbóreos evaluados se determinan como árboles de riesgo; por lo que la acción de manejo recomendable es el retiro de los mismos. En el caso de que se ejecute esta acción, se deberá realizar la restitución correspondiente conforme a las especificaciones de la Norma Ambiental para el Distrito Federal NADF-001-RNAT-2006.

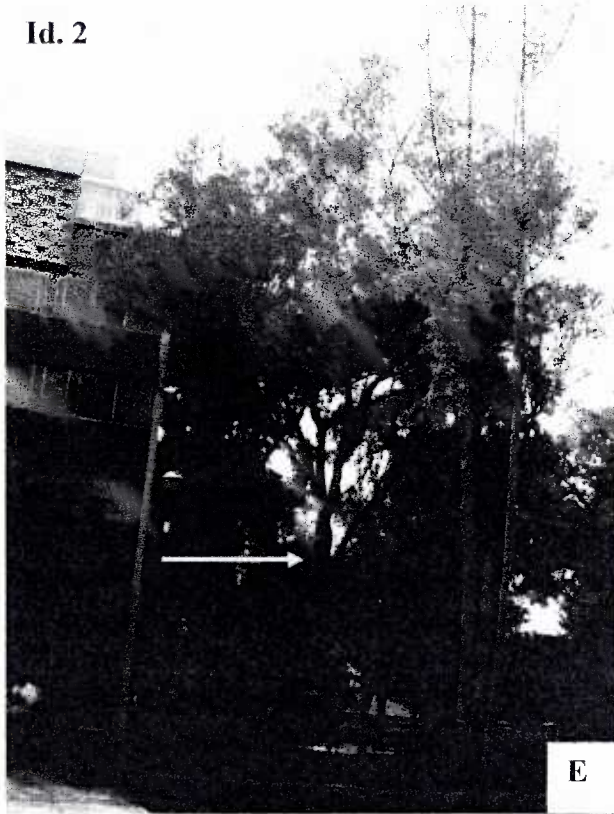
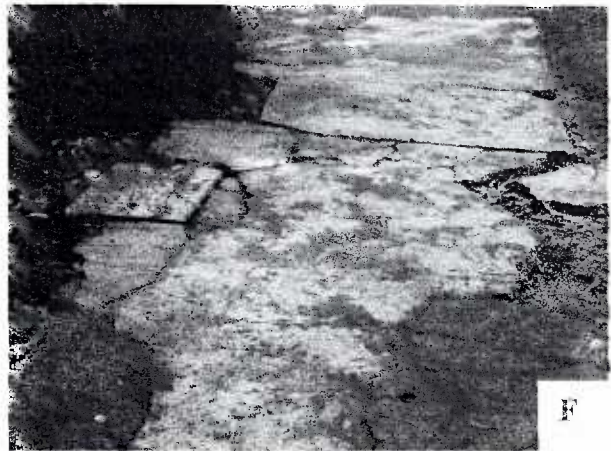
Id. 2

Id.	Especie	Nombre común	Altura (m)	DAP* (cm)	Observaciones	Acción de manejo
						Derribo
					registro de luz, ramas secas, daño mecánico.	
2	<i>Eucalyptus calmadulensis</i>	Eucalipto	13	45	Inclinación del tronco de 10 grados, ramas secas en demasía, bifurcación a una altura de 3.0 m, escaso follaje, distancia al edificio de 3.20 m y 4.20 m al drenaje.	✓
3	<i>Ligustrum japonicum</i>	Trueno	9	30	Árbol trifurcado, desmochado con rebrotes, 80 % de ramas secas, se encuentra a 1.70 m de distancia al edificio, en decaimiento, próximo a un registro de drenaje	✓
4	<i>Eucalyptus calmadulensis</i>	Eucalipto	12	39	Distancia del árbol al drenaje de 1.10 m, desmochado, presenta conchuela, clorosis, corteza incluida, afectación a la banqueta, ramas desgajadas y secas.	✓
5	<i>Eucalyptus calmadulensis</i>	Eucalipto	13	18	Tiene una distancia de 2.0 m al edificio, presenta inicios de conchuela.	✓
6	<i>Eucalyptus calmadulensis</i>	Eucalipto	13	32	Presenta una distancia de 30 cm a una luminaria, 40 cm a un registro raíces expuestas, daño mecánico, conchuela, rebrotes, presencia de barrenador, a 6.8 m de distancia hacia el edificio	✓

E, F. Ejemplar 2, tronco
inclinado ramas secas,
afectación de la banqueta.

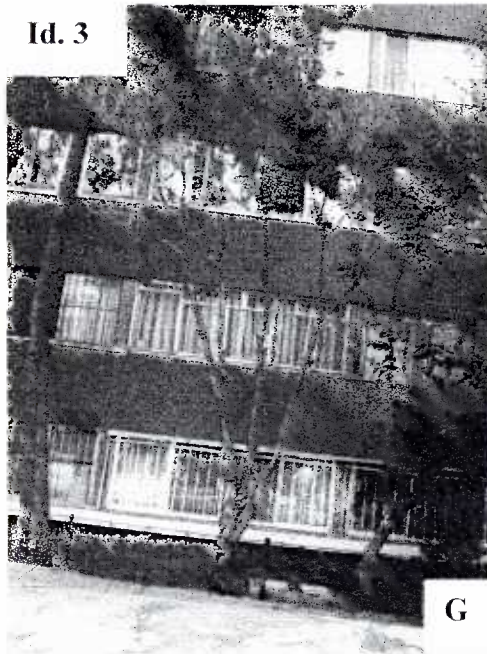
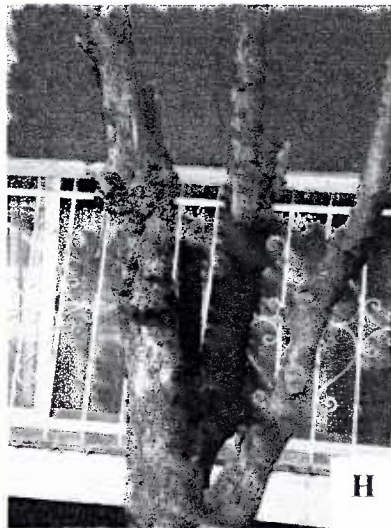
Id. 3

G, H. Árbol de los
conocidos como
"Trueno", el cual se
encuentra semiseco y en
decaimiento.

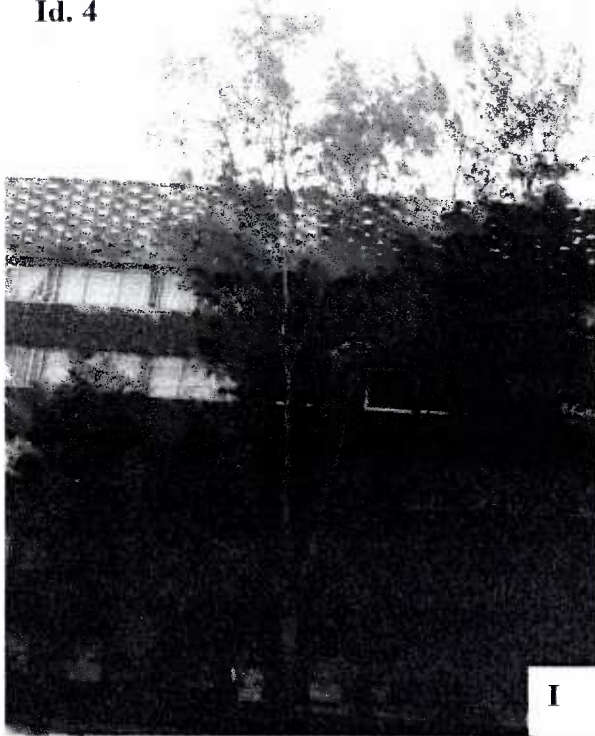
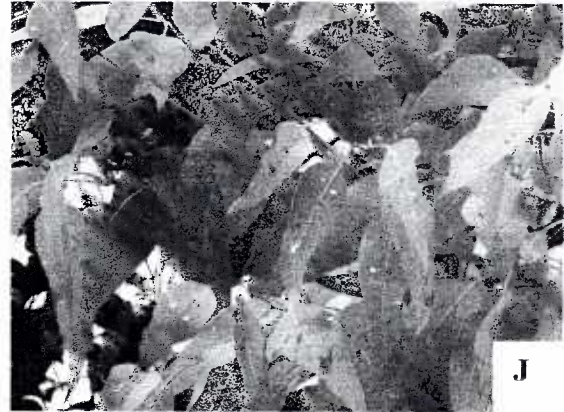
Id. 4

I, J. Ejemplar 4, se muestra el detalle de sus hojas con la plaga del psílido *Glycaspis brimblecombei* (conchuela).

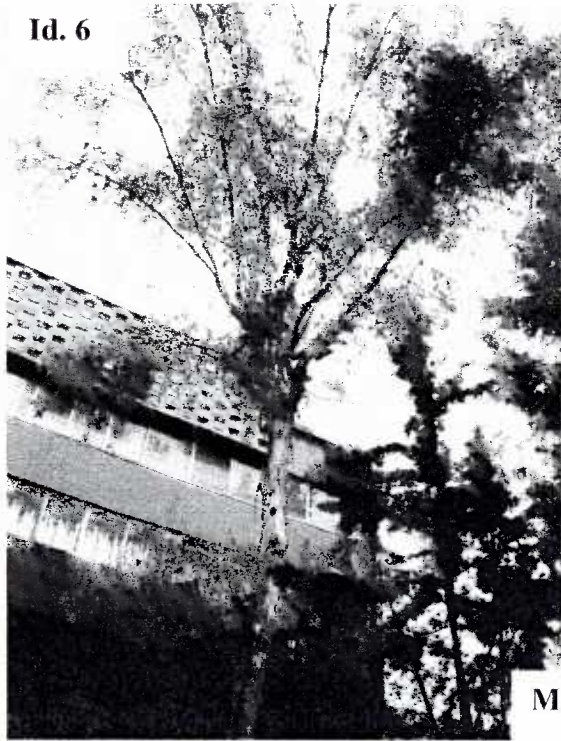
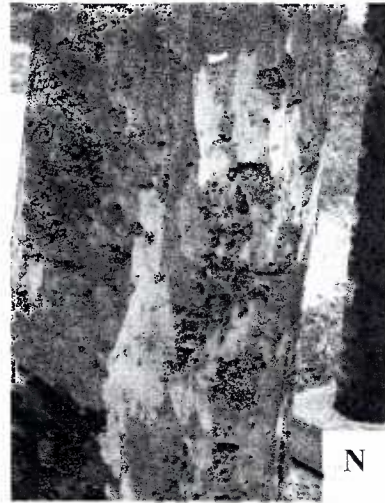
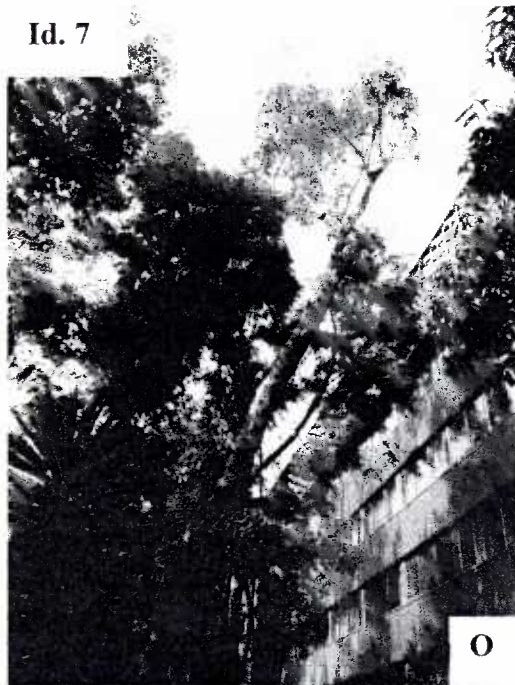
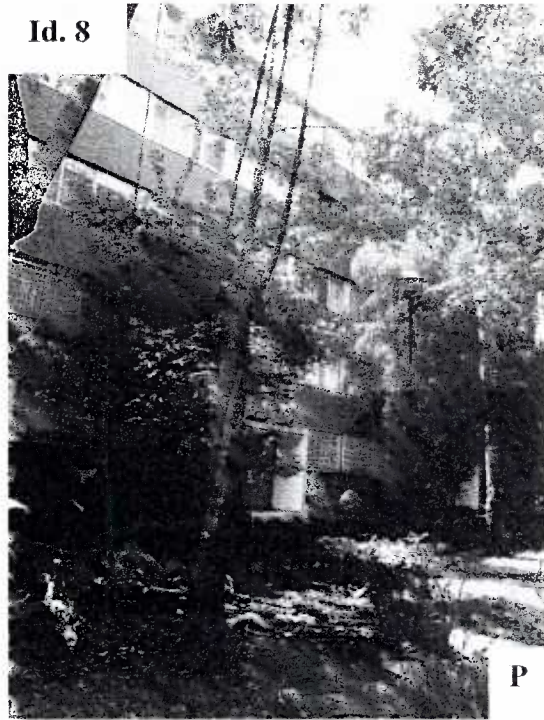
7	<i>Eucalyptus calmadulensis</i>	Eucalipto	12	33	Se encuentra a 30 cm del registro de agua y a 6.60 m de distancia al edificio, conchuela, inclinación del tronco de 20 grados, exudación y desmochado como "cola de león".	✓
8	<i>Eucalyptus camaldulensis</i>	Eucalipto			Muerto	✓
9	<i>Eucalyptus calmadulensis</i>	Eucalipto	15	65	Presenta una distancia de 2.10 metros al edificio, raíces expuestas, desmochado como cola de león, ramas secas, escaso follaje.	✓

M, N, O, P Ejemplares del 6 al 8.

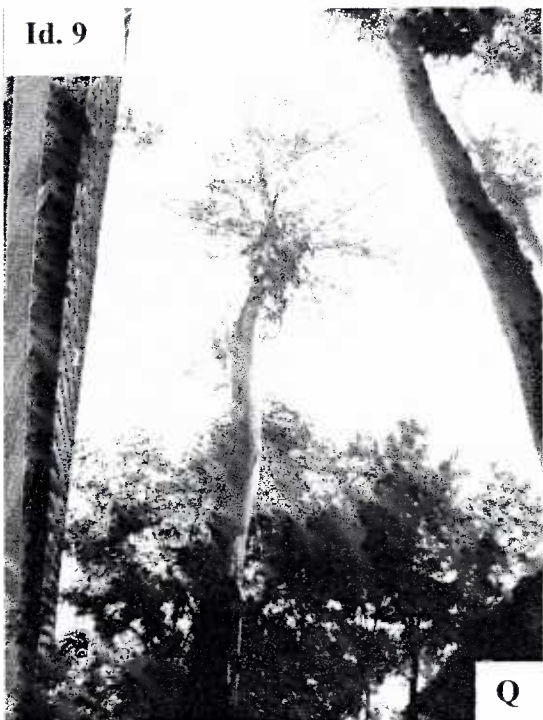
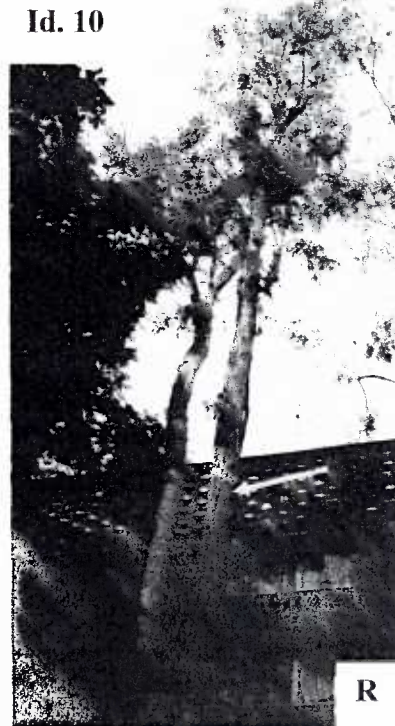
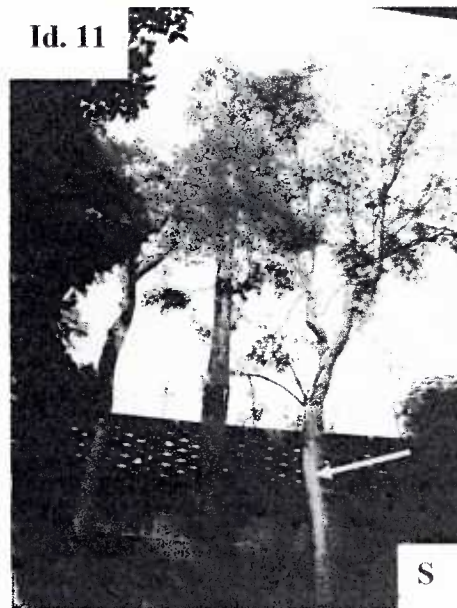
Q, R, S. Fotografías de los árboles 9 a 11 en las cuales se observa el desmoche practicado del 80% de su follaje.

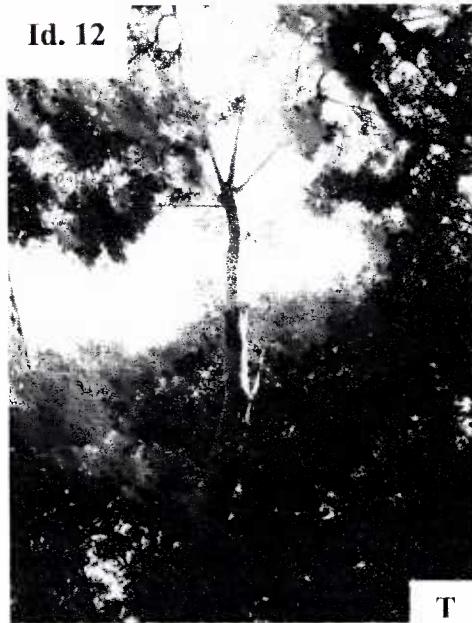
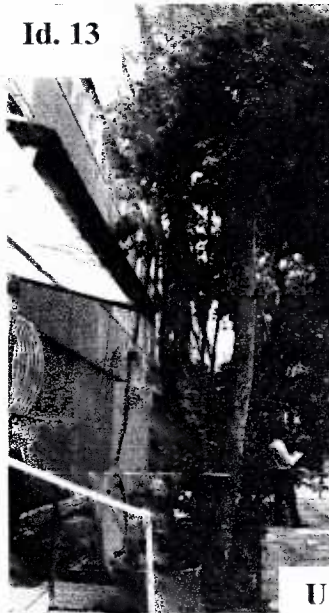
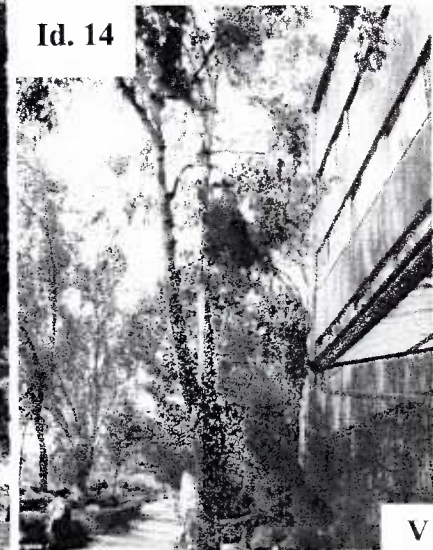
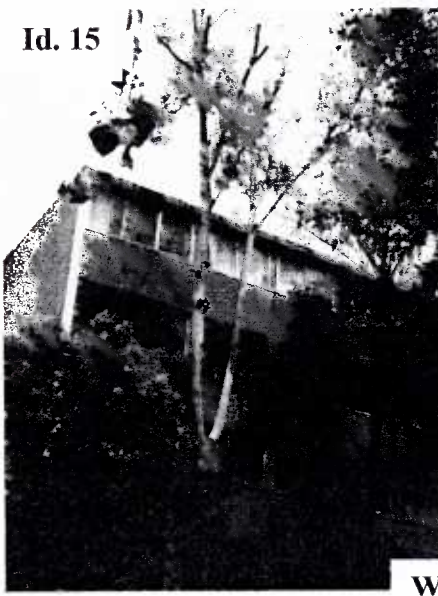
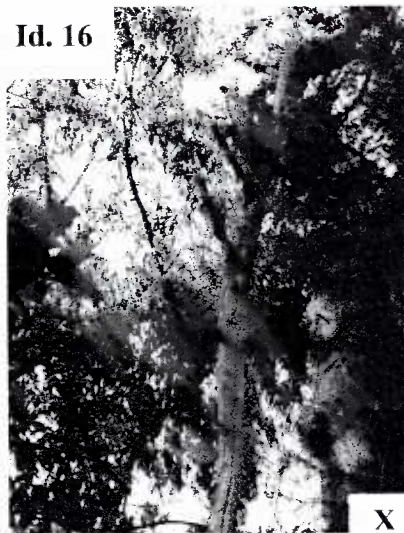
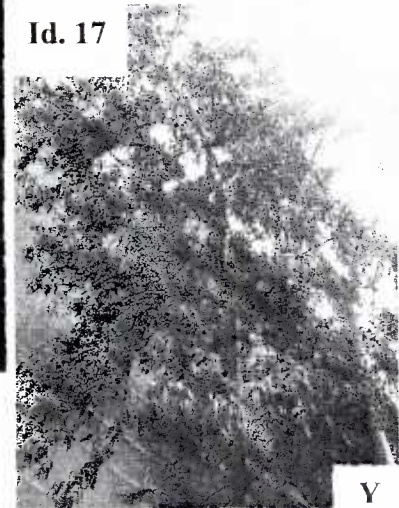
Id.	Especie	Nombre común	Altura (m)	DAP* (cm)	Observaciones	Acción de manejo
						Derribo
10	<i>Eucalyptus calmadulensis</i>	Eucalipto	13	35	Se encuentra a una distancia de 6.80 m al edificio presenta daño mecánico en el tronco, desmoches y raíz expuesta.	✓
11	<i>Eucalyptus camaldulensis</i>	Eucalipto	15	58	Desmochado como cola de león, se encuentra a 4.4 m del edificio.	✓
12	<i>Eucalyptus camaldulensis</i>	Eucalipto	14	34	Presenta raíces expuestas, inclinación de 15 grados, escaso follaje, desmochado, a 4.4 m del edificio.	✓
13	<i>Eucalyptus camaldulensis</i>	Eucalipto	10	27	A un metro del registro pluvial, y 2.30 al edificio, afectación a la banqueta.	✓
14	<i>Eucalyptus camaldulensis</i>	Eucalipto	13	29	Se encuentra a una distancia de 2.20 m del edificio, ramas secas afectación de la banqueta.	✓
15	<i>Eucalyptus camaldulensis</i>	Eucalipto	13	41	Desmoches en el ápice, se encuentra a 2.20 m de distancia al edificio.	✓

16	<i>Eucalyptus camaldulensis</i>	Eucalipto	13	13	Muerto, se encuentra a 3.0 m de distancia al edificio	✓
17	<i>Eucalyptus camaldulensis</i>	Eucalipto	13	15	Presenta conchuela, ramas secas originadas de rebrotes, se encuentra a 2.5 m de distancia del edificio.	✓

T, U, V, W, X, Y. Fotografías de los árboles 12 a 17, el Id. corresponde al Anexo A de este dictamen, así como el de las fotos anteriores.
