PROCURADURÍA AMBIENTAL
Y DEL ORDENAMIENTO
TERRITORIAL DEL D.F.

Folio: SPA/SDPA/DT-143/2008

DICTAMEN TÉCNICO

De lo señalado en la solicitud del presente dictamen técnico, se desprende que se llevó a cabo *la tala de árboles* dentro del predio ubicado en Calle Diligencias número 40, entre los números 86 y 38, Colonia San Pedro Mártir, Delegación Tlalpan. Como consecuencia de estos hechos se presume que podría haberse ocasionado la muerte de varios árboles y por consiguiente un menoscabo de los servicios ambientales que brindaban.

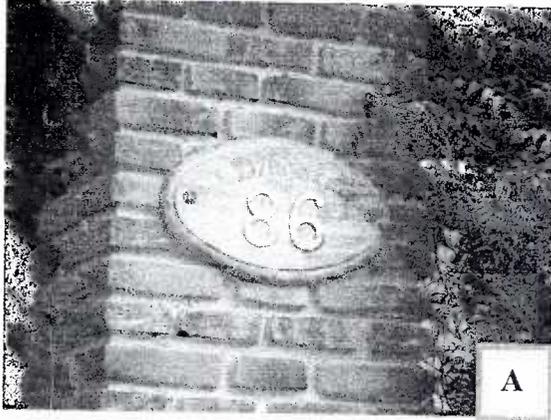
A: Se muestra el número exterior que marcan en la solicitud del presente dictamen.

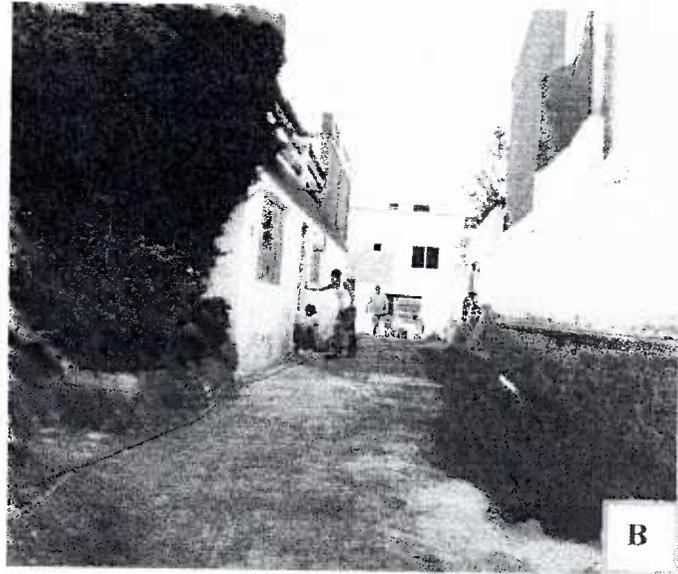
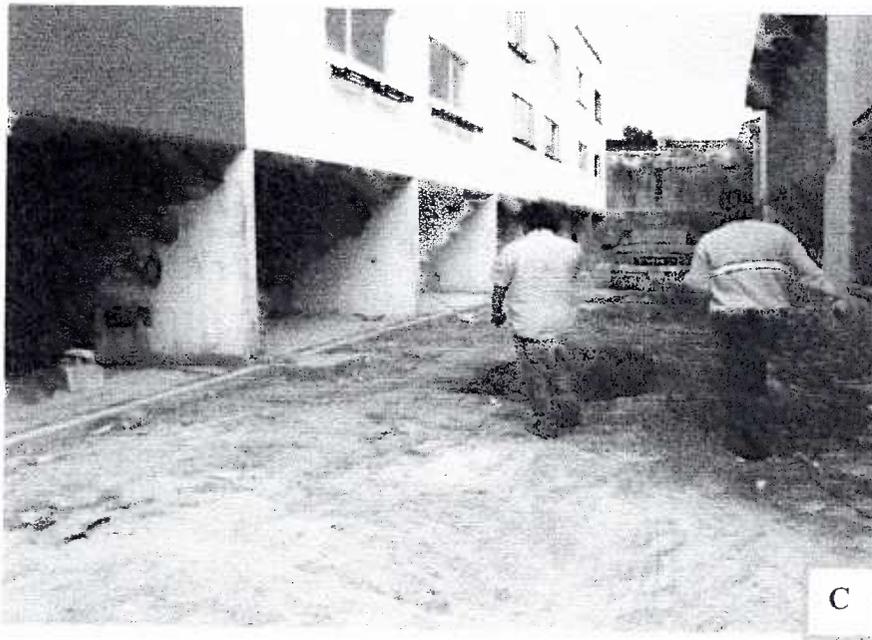
B y C: Perspectivas de diferentes puntos dentro del predio donde, se observa, se están llevando a cabo obras de construcción.

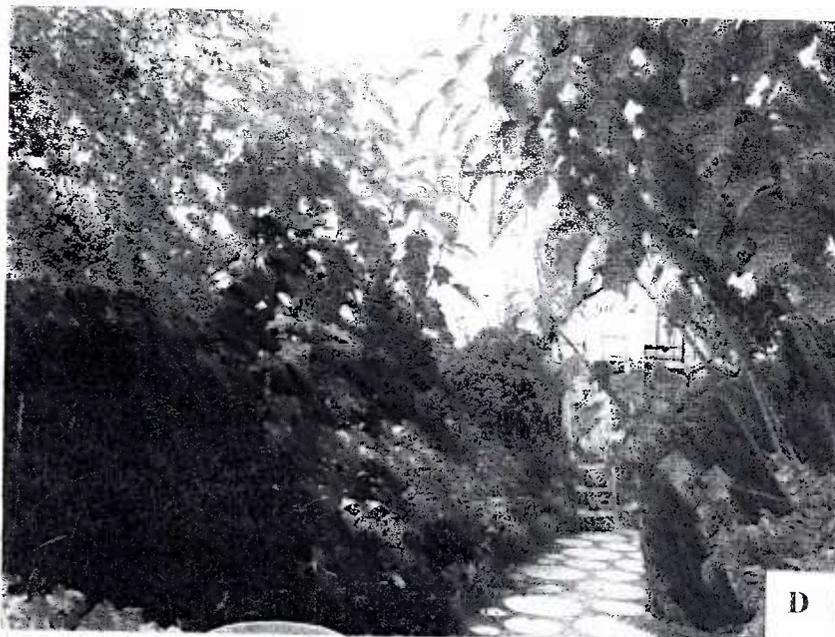
D: Se muestran las dos jardineras dentro del predio que no han sufrido afectaciones.

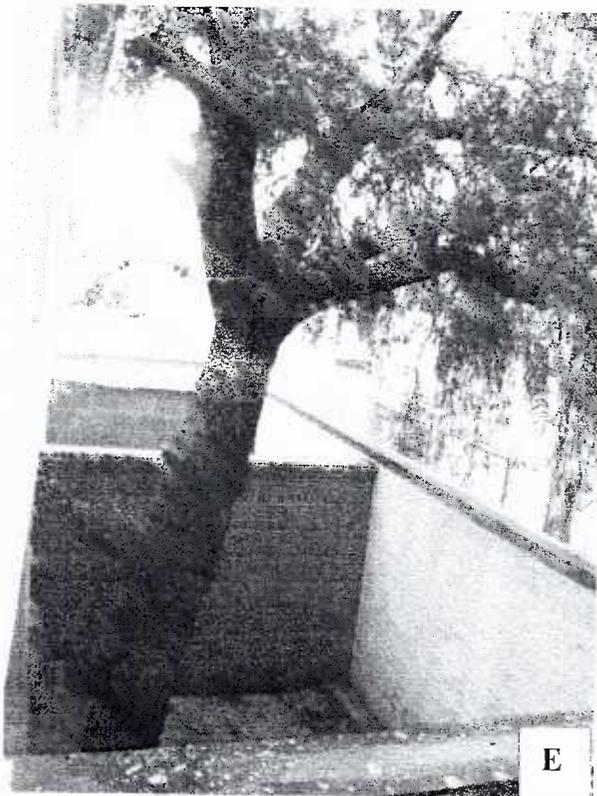
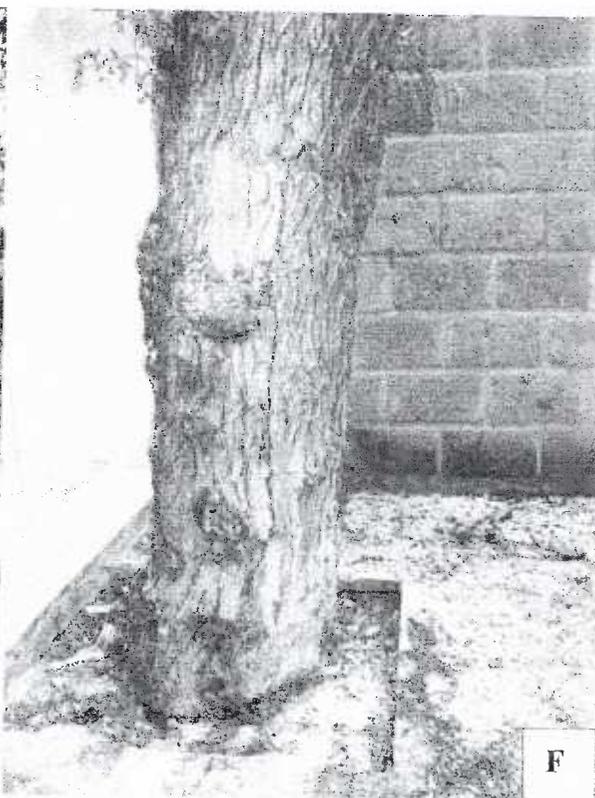
V.2.2. Como se citó anteriormente, en el patio trasero de la casa se observó un ejemplar arbóreo con las siguientes características dendrométricas: en un cajete con dimensiones de 1.17 m por 1.05 m, se yergue un ejemplar arbóreo perteneciente a la especie *Schinus molle* de 12.0 m de altura, diámetro del tronco a la altura del pecho (DAP) de 0.48 m, diámetro de copa de 4.0 m, altura del tronco principal de 7.0 m, se encuentra vivo, de edad mediana, follaje medio de color

verde claro de tipo perennifolio, copa desbalanceada por podas practicadas, una de sus ramas principales se inclina al predio contiguo, el tronco está inclinado 15° y presenta daño mecánico en el tronco.

E y F: Árbol ubicado en el patio trasero del predio; se puede ver la inclinación de una de sus ramas principales hacia el predio colindante, así como muñones que le dejaron a consecuencia de podas.
