PROCURADURÍA AMBIENTAL
Y DEL ORDENAMIENTO
TERRITORIAL DEL D.F.

Folio: SPA/SDPA/DT-156/2008

ASUNTO: SE EMITE DICTAMEN TÉCNICO

DICTAMEN TÉCNICO

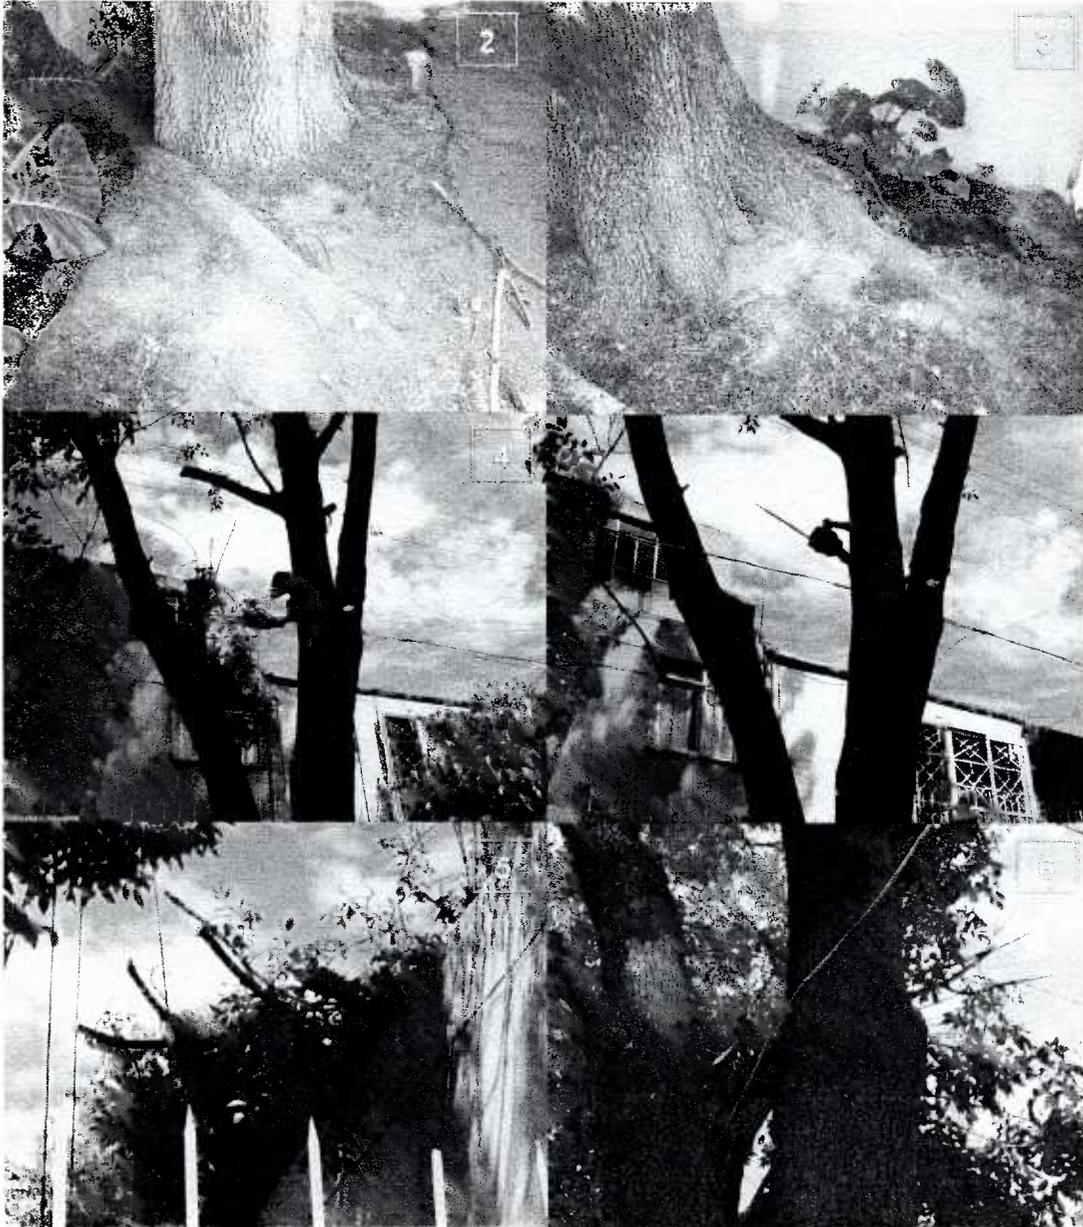
Edad	Aprox. 29 años	Raíces expuestas	Si, pocas, una de 1.02 m y otra de 1.70 m
Anclaje del individuo arbóreo	Buen anclaje	Lesiones en raíces	No se observaron
Poda inapropiada	Si, se observaron rebrotes y desmoches	Porcentaje de inclinación	No presenta
Plagas	No se observaron	Enfermedades	No se observaron
Follaje	Regular Perennifolio/Caducifolio Hojas con clorosis.	Copa desbalanceada	No

2. Se aprecia raíz de 1.70 mts.
3. Se aprecia raíz de 1.02 mts.
4. Personal de la Del. Venustiano Carranza, realizando poda
5. Troceo de ramas
6. Cable de luz pasa por la bifurcación del árbol.
