PROCURADURÍA AMBIENTAL  
Y DEL ORDENAMIENTO  
TERRITORIAL DEL D.F.

Folio: SPA/SDPA/DT-157/2008

ASUNTO: SE EMITE DICTAMEN TÉCNICO

### DICTAMEN TÉCNICO

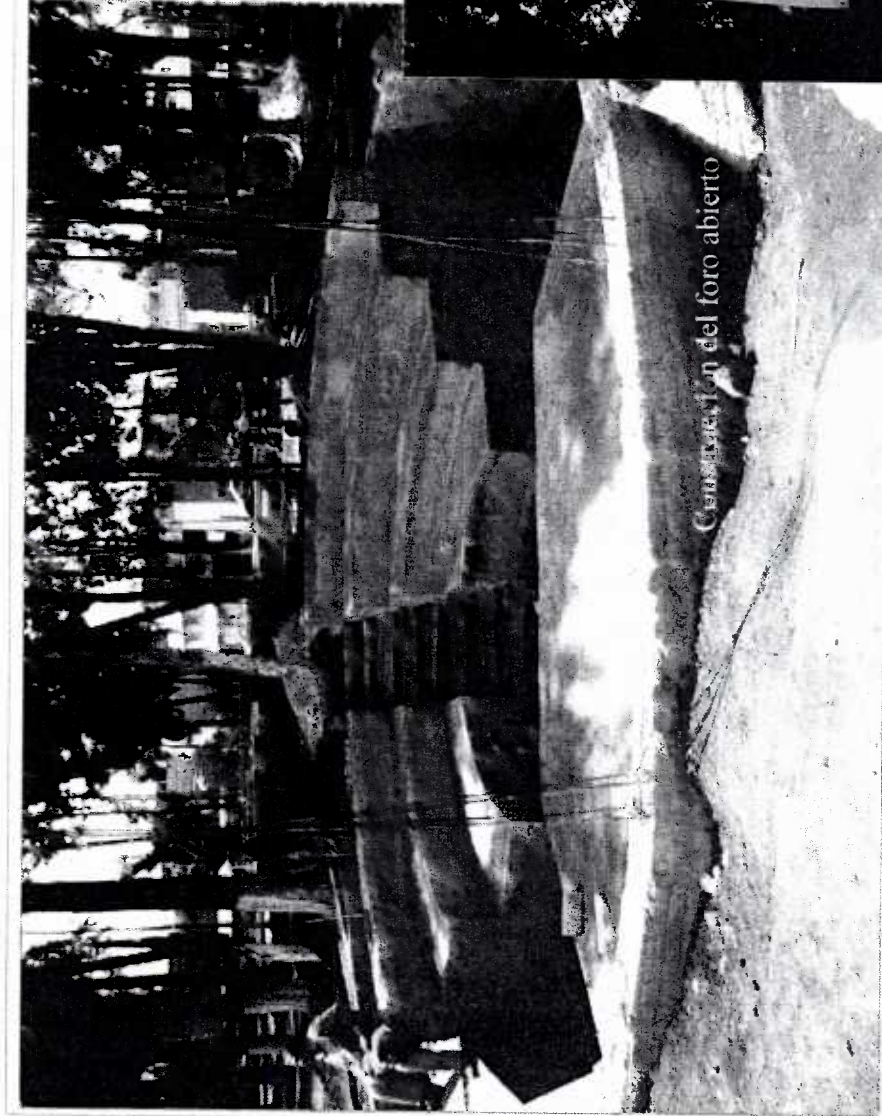
En las imágenes se observa las obras que se están llevando a cabo entre las Calles Adelita, Andador Maria Tomasa y Av. Carmen Serdán, Colonia Carmen Serdán, Delegación Coyoacán, por el Programa Comunitario de Mejoramiento Barrial 2008.

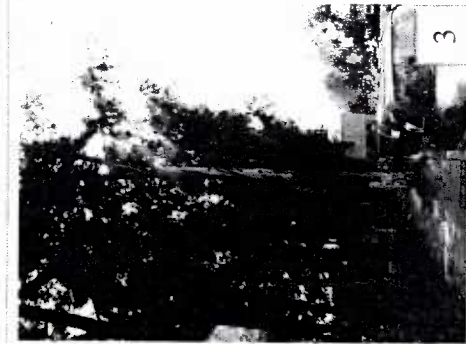
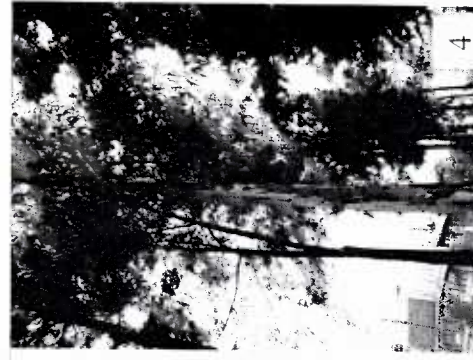
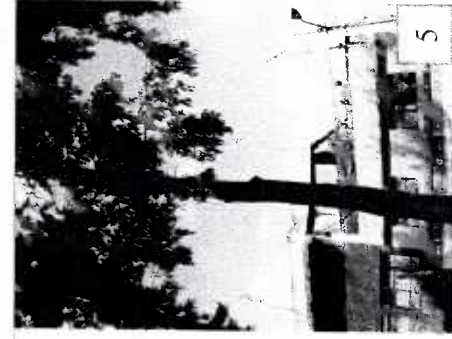
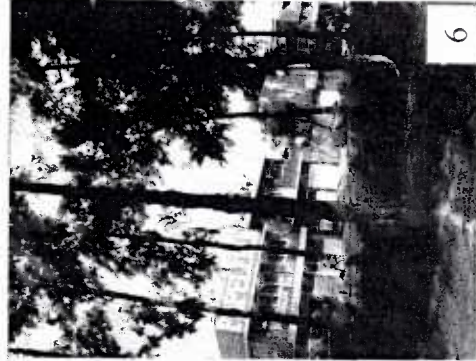
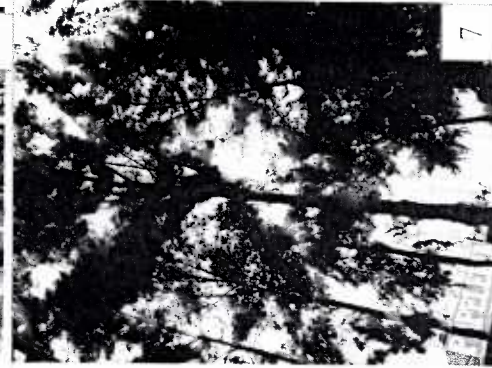
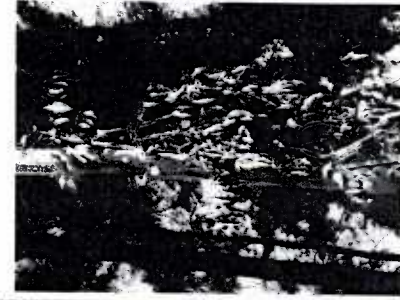
Id.	Especie	Nombre común	Altura (m)	DAP* (m)	Estado Físico y Fitosanitario	Acción de manejo		
						S	M	P
2	<i>Eucalyptus camaldulensis</i>	Eucalipto	15.0	0.40	Árbol de edad mediana, estructura sana, escaso follaje, su raíz afecta la banquetta. <b>Estado físico y fitosanitario no aceptable.</b> Árbol de riesgo. Foto 3.	✓		
3	<i>Eucalyptus camaldulensis</i>	Eucalipto	9.0	0.20	Árbol adulto, escaso follaje, ramas secas del ápice, presenta muerte regresiva. <b>Estado físico y fitosanitario no aceptable</b> Árbol de riesgo. Foto 4.	✓		
4	<i>Casuarina equisetifolia</i>	Casuarina	11.0	0.28	Árbol adulto raíces secundarias podadas, <b>Estado físico y fitosanitario aceptable.</b>		✓	
5	<i>Casuarina equisetifolia</i>	Casuarina	11.0	0.32	Árbol adulto, presenta raíces secundarias podadas <b>Estado físico y fitosanitario aceptable.</b>		✓	
6	<i>Casuarina equisetifolia</i>	Casuarina	11.0	0.20	Árbol adulto, presenta raíces secundarias podadas <b>Estado físico y fitosanitario aceptable.</b>		✓

7	<i>Casuarina equisetifolia</i>	Casuarina	11.0	0.26	Árbol adulto, presenta raíces secundarias podadas. Copa desbalanceada. <b>Estado físico y fitosanitario aceptable.</b>			R
8	<i>Eucalyptus camaldulensis</i>	Eucalipto	11.0	0.26	Árbol adulto, presenta raíces secundarias podadas. <b>Estado físico y fitosanitario no aceptable.</b> Árbol de riesgo Foto 5.	✓		
9	<i>Casuarina equisetifolia</i>	Casuarina	13.0	0.28	Árbol adulto, presenta daño mecánico, copa desbalanceada, raíces podadas. <b>Estado físico y fitosanitario aceptable.</b>			R
10	<i>Casuarina equisetifolia</i>	Casuarina	13.0	0.35	Árbol adulto, presenta ramas grandes <b>Estado físico y fitosanitario aceptable.</b>			R

Imágenes de los árboles a los que se recomendó la acción de manejo para la sustitución.

V.3.4. El riesgo de los individuos arbóreos se calificó conforme a los parámetros descritos anteriormente. Son 20 (veinte) ejemplares arbóreos que representan riesgo de los cuales 18 (dieciocho) pertenecen a la especie *Eucalyptus camaldulensis*; por lo que la acción de manejo

recomendable es el retiro de los mismos. En el caso de que se ejecute esta acción, se deberá realizar la restitución correspondiente.

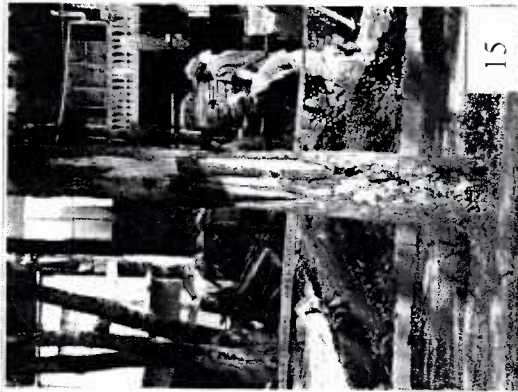
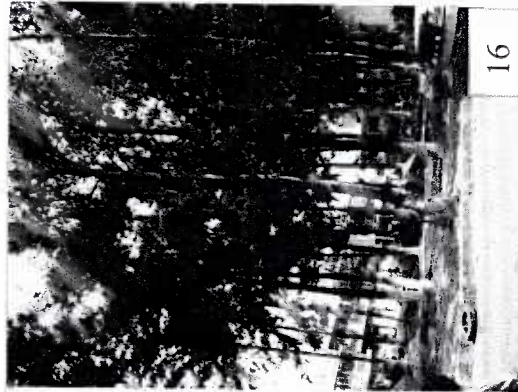
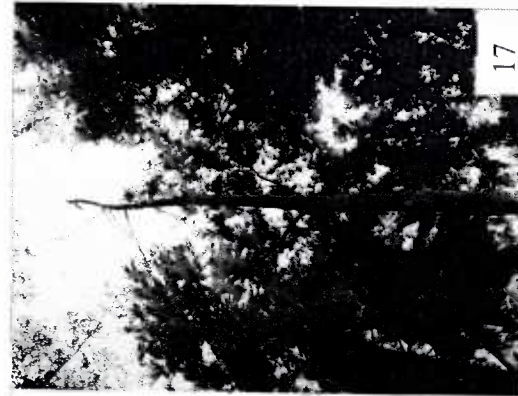
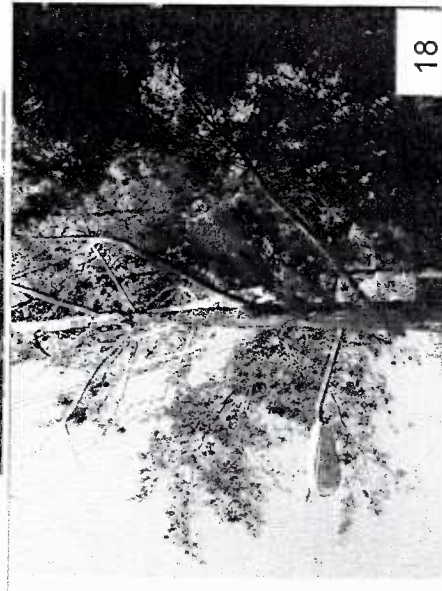
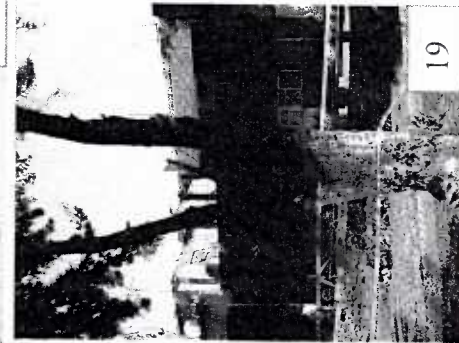
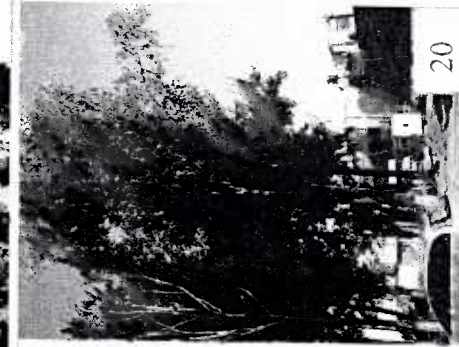
Id.	Especie	Nombre común	Altura (m)	DAP* (m)	Estado Físico y Fitosanitario	Acción de manejo		
						S	M	P
38	<i>Eucalyptus camaldulensis</i>	Eucalipto	11.0	0.35	Árbol adulto presenta daño mecánico en el fuste, canchales, sus raíces levantan la banquetta, ramas secas. <b>Estado físico y fitosanitario no aceptable. Árbol de riesgo.</b> Foto 16.	✓		
39	<i>Casuarina equisetifolia</i>	Casuarina	9.0	0.40	Árbol adulto bifurcado, presenta ramas secas y daño mecánico en sus troncos codominantes. <b>Estado físico y fitosanitario aceptable.</b>			L
40	<i>Eucalyptus camaldulensis</i>	Eucalipto	9.0	0.46	Árbol adulto bifurcado presenta daño mecánico por podas mal elaboradas. <b>Estado físico y fitosanitario aceptable.</b>			L
41	<i>Eucalyptus camaldulensis</i>	Eucalipto	9.0	0.37	Árbol adulto bifurcado presenta rebrotes. <b>Estado físico y fitosanitario aceptable.</b>			L
42	<i>Eucalyptus camaldulensis</i>	Eucalipto	9.0	0.19	Árbol seco. <b>Estado físico y fitosanitario no aceptable. Árbol de riesgo.</b> Foto 17.	✓

43	<i>Casuarina equisetifolia</i>	Casuarina	10.0	0.42	Árbol adulto bifurcado, presenta daño mecánico en el fuste, corte en raíces secundarias, daño mecánico en uno de sus troncos. <b>Estado físico y fitosanitario aceptable.</b>			L
44	<i>Casuarina equisetifolia</i>	Casuarina	10.0	0.20	Árbol adulto, presenta daño mecánico. <b>Estado físico y fitosanitario aceptable.</b>			L
45	<i>Casuarina equisetifolia</i>	Casuarina	10.0	0.25	Árbol seco. <b>Estado físico y fitosanitario no aceptable. Árbol de riesgo.</b> Foto 18.	✓

En las imágenes 17 y 18 se observan ejemplares secos por lo que es necesario su retiro para evitar algún riesgo.

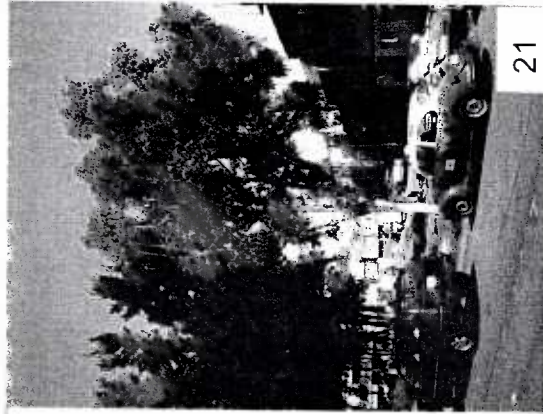
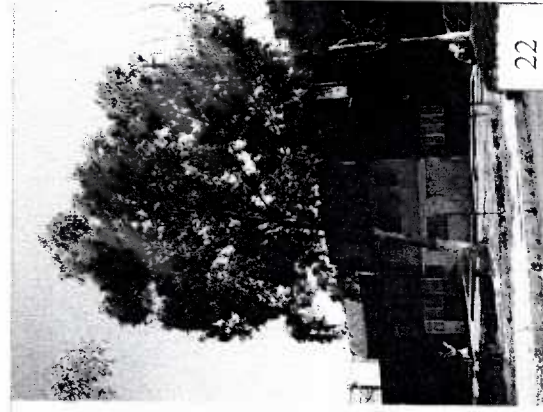
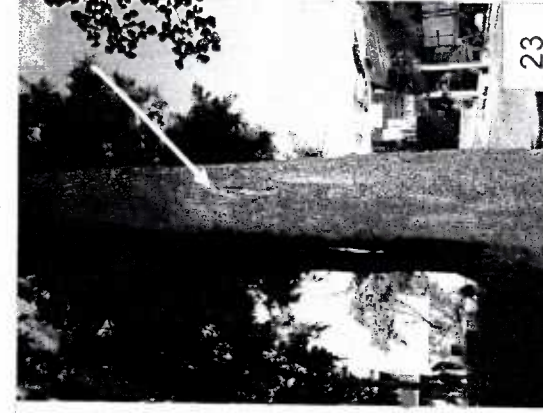
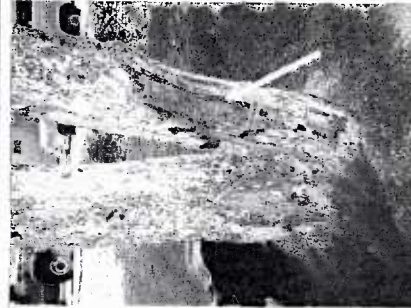
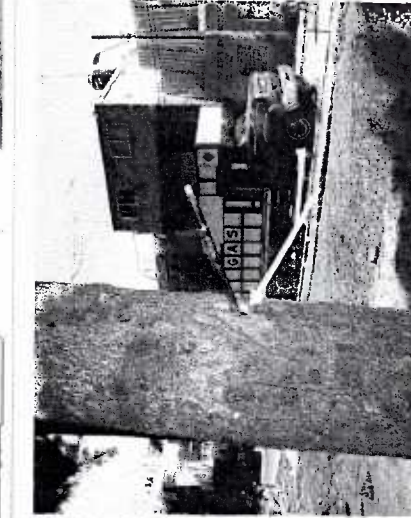
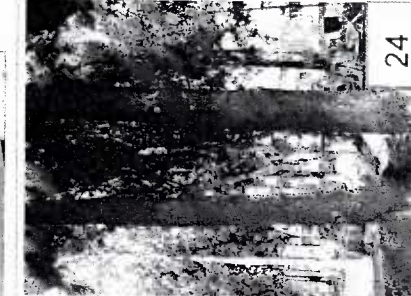
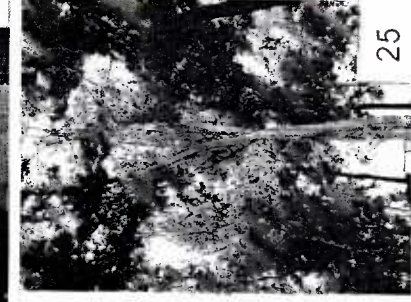
Se señala la afectación mecánica a causa de los trabajos de la obra que han sufrido los árboles.

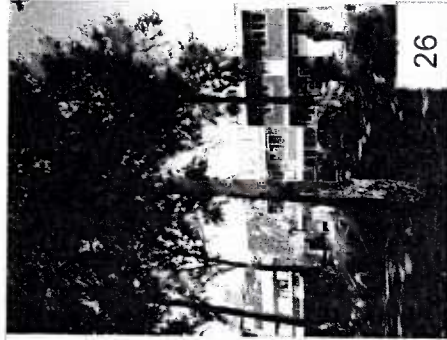
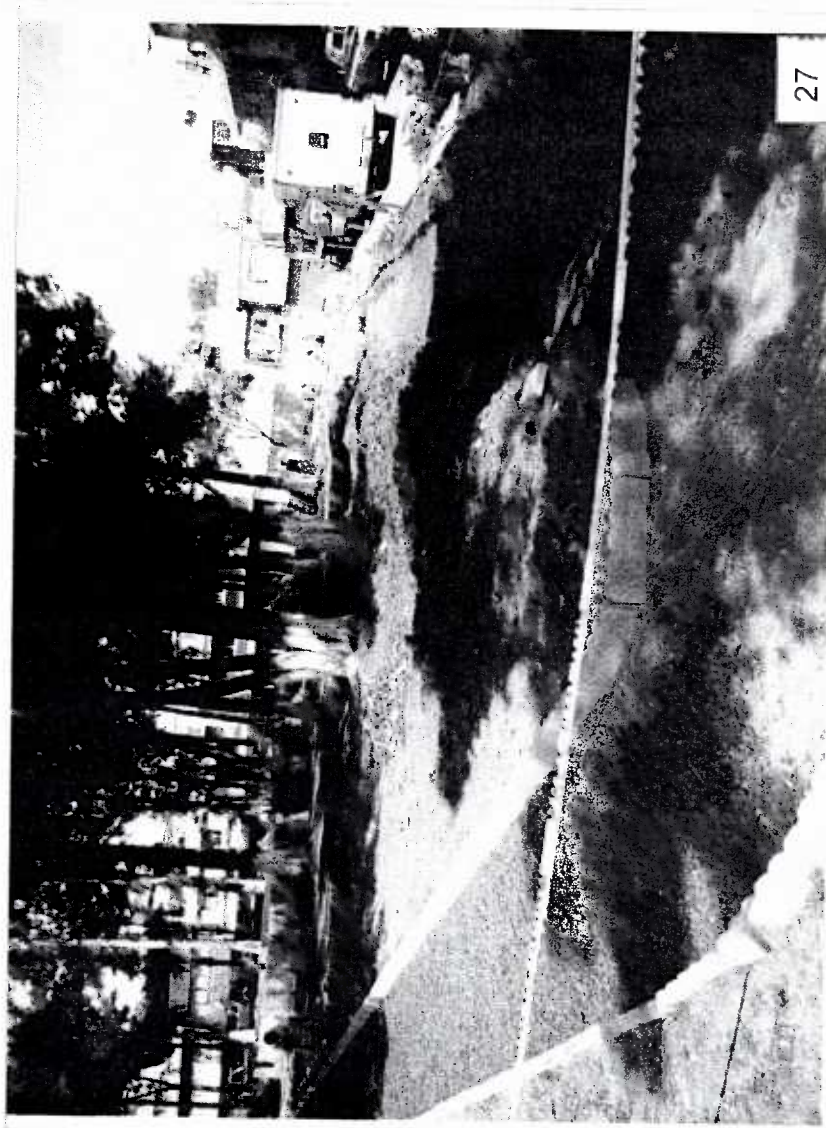
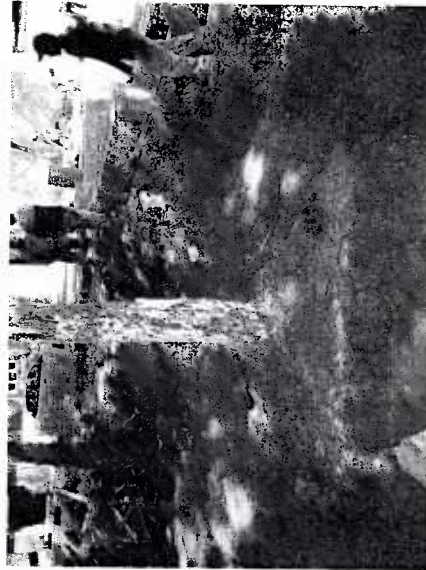
Algunos árboles serán sustituidos a causa de la obra pública, los cuales se van a restituir conforme se indica en la **NORMA AMBIENTAL PARA EL DISTRITO FEDERAL NADF-001-RNAT-2006**.

V.4.2. En el caso de árboles que sean derribados, deberá realizarse la restitución correspondiente conforme a las especificaciones de la *NORMA AMBIENTAL PARA EL DISTRITO FEDERAL NADF-001-RNAT-2006, QUE ESTABLECE LOS REQUISITOS Y ESPECIFICACIONES TÉCNICAS QUE DEBERÁN CUMPLIR LAS AUTORIDADES, EMPRESAS PRIVADAS Y PARTICULARES QUE REALICEN PODA, DERRIBO, TRASPLANTE Y RESTITUCIÓN DE ÁRBOLES EN EL DISTRITO FEDERAL.*
