PROCURADURÍA AMBIENTAL
Y DEL ORDENAMIENTO
TERRITORIAL DEL D.F.

ASUNTO: SE EMITE DICTAMEN TÉCNICO

DICTAMEN TÉCNICO

Folio: SPA/SDPA/DT-160/2008

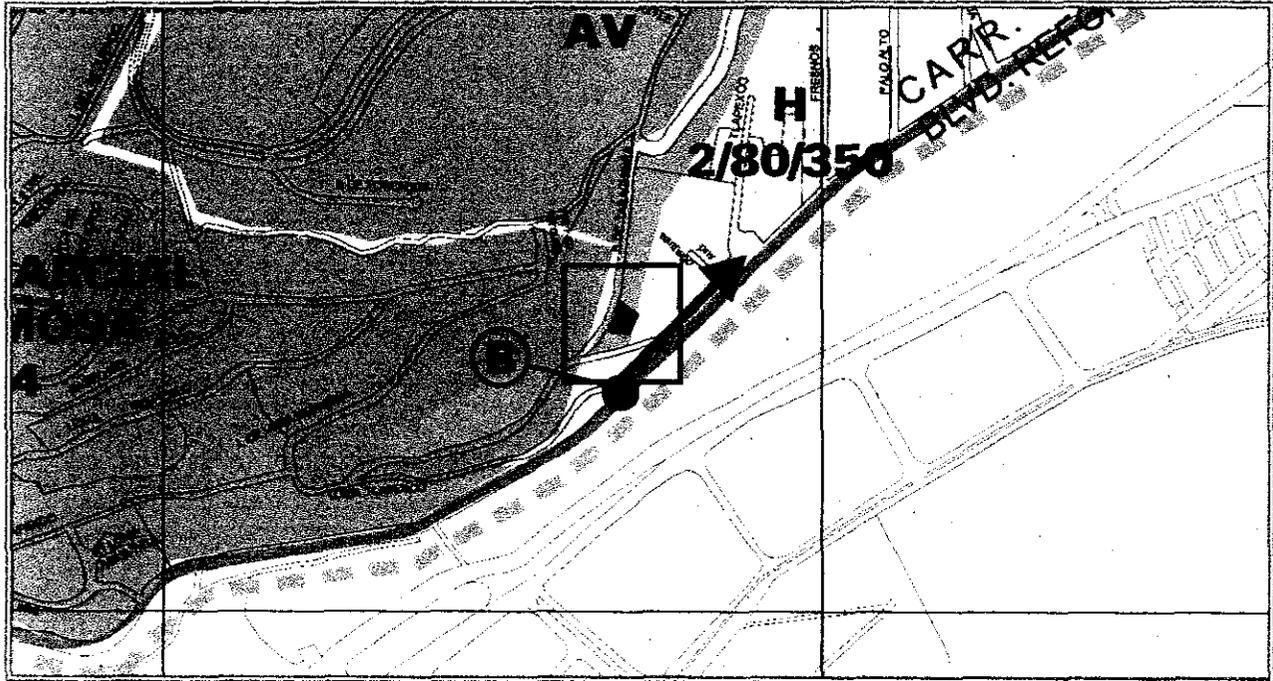
Anexo B. Zonificación de uso de suelo del lugar de los hechos de conformidad con el Programa Delegacional de Desarrollo Urbano de Cuajimalpa de Morelos.

V.2.2.2. Una vez identificado el predio dentro del suelo urbano, éstos se trasladaron a la carta de divulgación del *Programa Delegacional de Desarrollo Urbano de Cuajimalpa de Morelos*, determinando que al predio donde se realizan las actividades de excavación y construcción, le corresponde la zonificación de uso de suelo Área Verde de Valor Ambiental (AV) (ver el Anexo B), zona que por sus características constituye elementos de valor del ambiente que se deben rescatar o conservar como áreas arboladas. En la imagen del anexo A, en la que se señala la ubicación del predio, se puede apreciar que éste se localiza dentro de una zona de áreas verdes arboladas, así como varias construcciones.

En el recuadro al centro de la imagen se muestra la ubicación del predio o lugar de los hechos, así mismo se observa la zonificación de uso de suelo correspondiente a Áreas Verdes de Valor Ambiental.

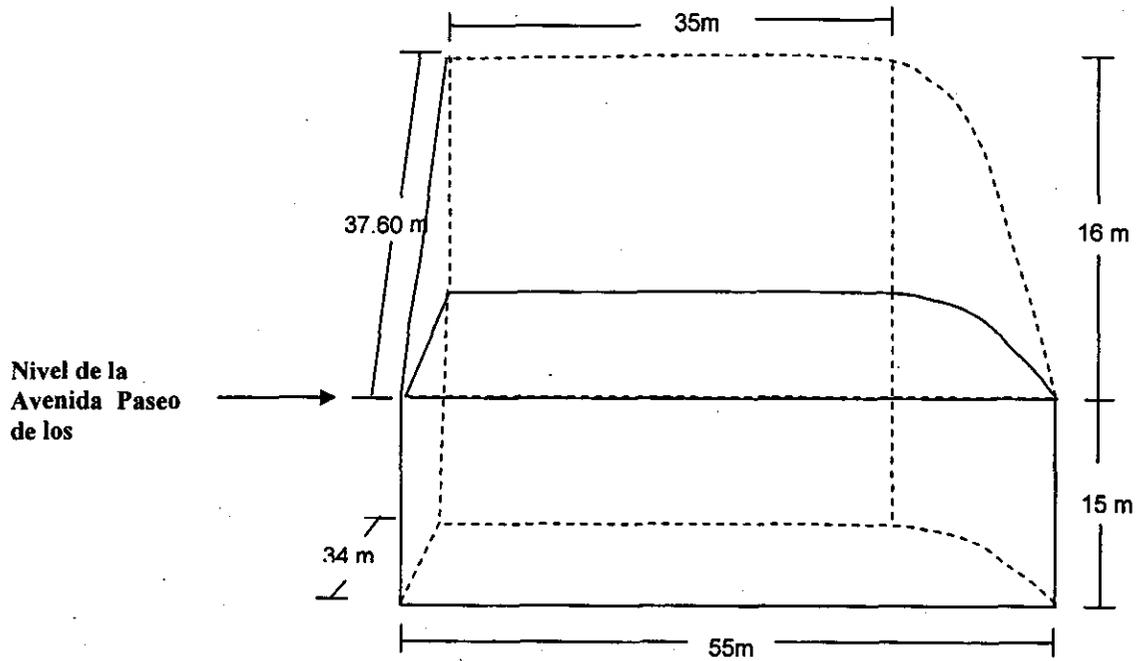
Vista de frente

V.1.2. Dadas las condiciones del terreno y del acceso restringido de los predios colindantes, las dimensiones de las colindancias del predio estimadas son: 55 (cincuenta y cinco) por 35 (treinta y cinco) por 34 (treinta y cuatro) por 35 (treinta y cinco) metros, observándose que tiene un área más o menos de forma trapezoidal. También se observa que en el interior del predio se encuentra una excavación de aproximadamente 15 metros de profundidad y con un corte de talud de 16 metros de altura y de acuerdo con las condiciones topográficas del terreno de los predios colindantes, se determinó que el predio afectado tenía una pendiente natural de 30°.
