PROCURADURÍA AMBIENTAL
Y DEL ORDENAMIENTO
TERRITORIAL DEL D.F.

En atención a la solicitud de evaluación del estado físico y fitosanitario de los individuos arbóreos ubicados en el área verde ubicado en Camino Viejo a Santa Cruz esq. Retorno Xochipilli, Colonia Rancho Tejomulco, Delegación Xochimilco, anexo al presente envío a Usted el Dictamen Técnico SPA/SDPA/DT-161/2008, emitido por la Dirección de Dictámenes, Estudios y Peritajes de Protección Ambiental.

ASUNTO: SE EMITE DICTAMEN TÉCNICO

DICTAMEN TÉCNICO

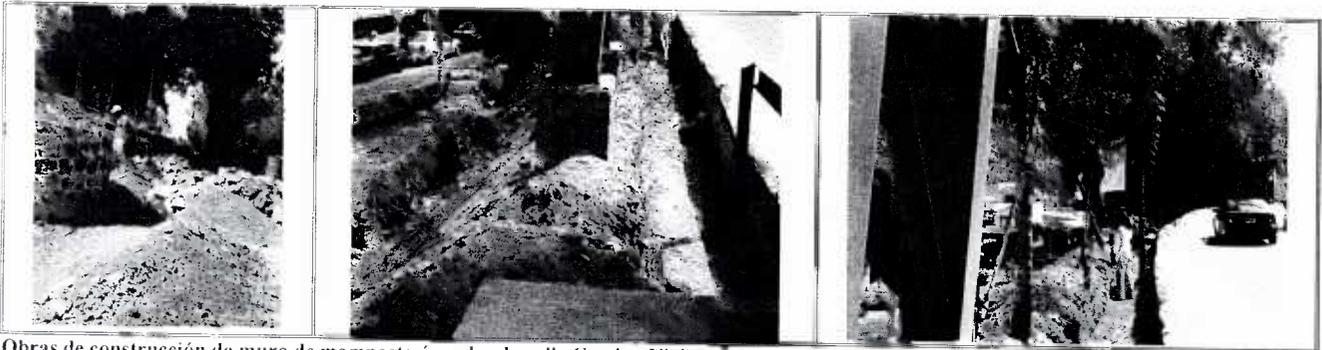
Obras de construcción de muro de mampostería sobre la calle Camino Viejo a Santa Cruz.

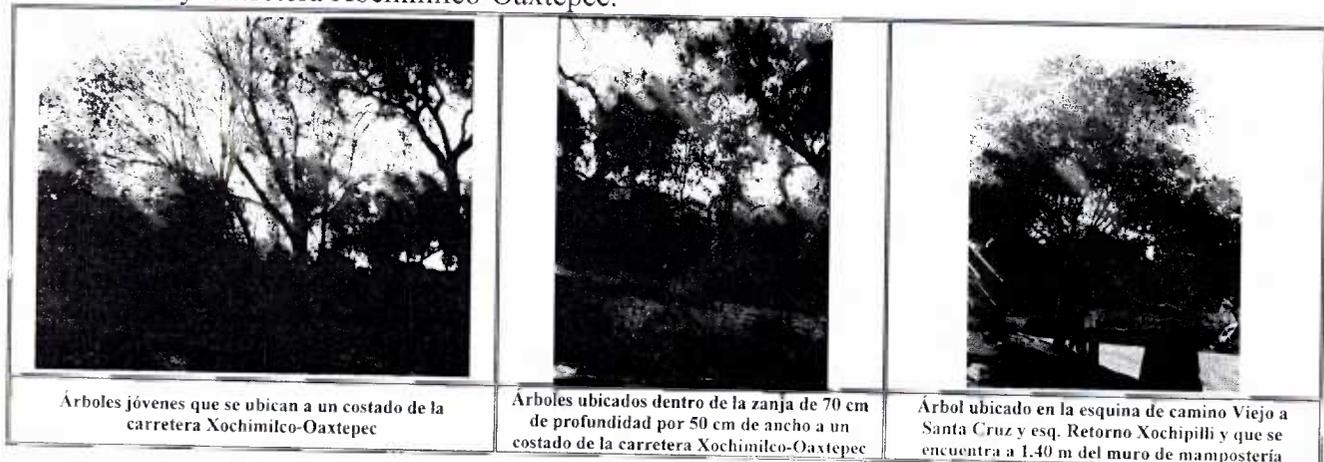
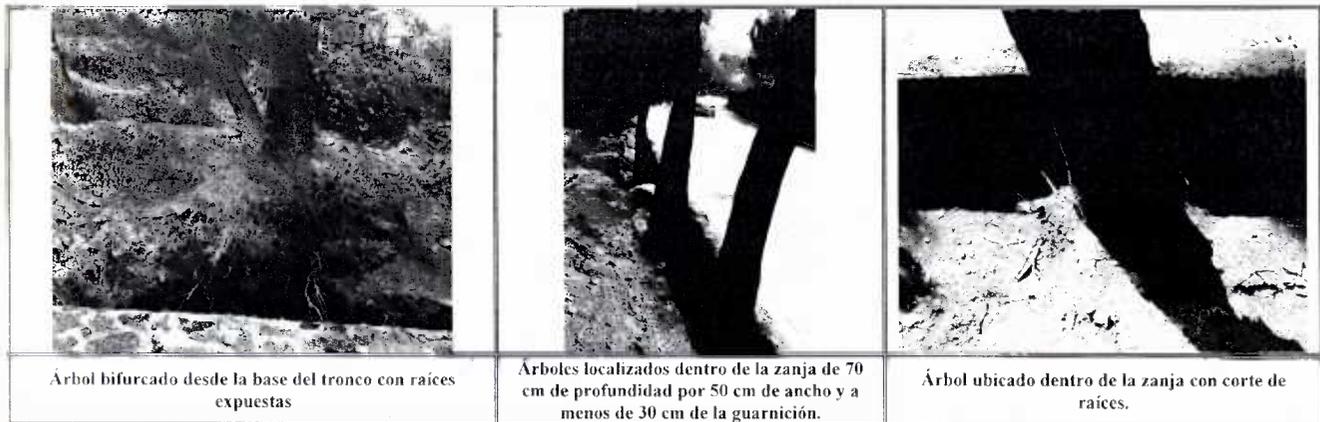
Registro fotográfico de los árboles de la especie *Fraxinus uhdei* (Fresnos) ubicados entre Camino Viejo a Santa Cruz y Carretera Xochimilco-Oaxtepec.

Árbol No.	Altura (m)	DAP (cm)	Edad (años)	Raíz y tronco	Ramas y Follaje	Acción de manejo	
						P	D
1	7	23/19	≈8	Tiene raíces expuestas, se bifurca a los 80 cm de altura. Afectación en guarnición, se encuentra a una distancia de 1.40 metros de la muro de mampostería.	Se observan desmoche, escaso follaje con ramas secas.	✓	
2	5	7/7	≈3	Bifurcado desde la base, se encuentra a una distancia de 55 cm del muro de mampostería.	Escaso follaje, ramas y hojas secas.	✓	
3	8	12	≈5	No se observan raíces expuestas.	Escaso follaje, ramas y hojas secas, hojas con clorosis, se observa en declive.		✓
4	4	5	≈2	No se observaron raíces expuestas.	Escaso follaje, daño mecánico en fuste.	✓	
5	6	9	≈4	Presenta raíces expuestas las cuales se encuentran cortadas	Follaje medio, daño mecánico en decaimiento.		✓
6	6	11	≈4.5	Tronco con inclinación de 18° hacia el arroyo vehicular (Camino Viejo a Santa Cruz).	Follaje medio, hojas secas.	✓

7	7	22	≈9	Raíces expuestas y cortadas, tronco inclinado hacia el arroyo vehicular.	Se observaron ramas y hojas secas, árbol en decaimiento		✓
8	5	30	≈12	No se observan raíces expuestas.	Inclinación del ápice, rebrotes, ramas y hojas secas.	✓	
9	4	17	≈7	Tronco semi seco, no se observan raíces expuestas.	Inclinación del ápice, rebrotes, ramas y hojas secas.	✓	
10	6	38	≈15	Se encuentra bifurcado a los 2.5 m de altura, no se observan raíces expuestas,	Copa desbalanceada hacia el arroyo vehicular, árbol en decaimiento		✓
11	4	17	≈7	Daño mecánico en la base del fuste.	Ramas y hojas secas.		✓

De acuerdo a las características descritas en la tabla 1, se considera que los individuos arbóreos con los número 1, 2, 4, 6, 8 y 9 se encuentran en buen estado físico y fitosanitario y sus expectativas de vida son altas. Los árboles 3, 5, 7, 10 y 11 tienen una expectativa de vida baja ya que se encuentran en mal estado físico debido al corte de las raíces ocasionado con la obra pública, representando adicionalmente riesgo de abatimiento por la pérdida de anclaje en el suelo.

IV.3.1. Para los individuos arbóreos 1, 2, 4, 6, 8 y 9 del numeral IV.2.1 se recomienda realizar poda de limpieza de copa y para el individuo del numeral IV.2.3 poda de restauración de copa.

IV.3.2. Para los árboles 3, 5, 7, 10 y 11 del numeral IV.2.1 y árboles del numeral IV.2.2 se recomienda realizar el derribo de estos, debido a las condiciones físicas en las que se encuentran.

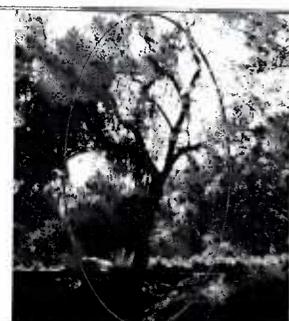
Árbol seco con cavidad en la base del tronco

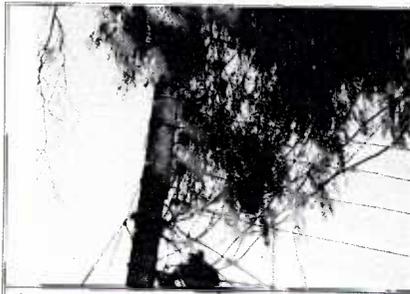
Poste luz a 6 metros de distancia y varios cables de cruzan entra las ramas del árbol

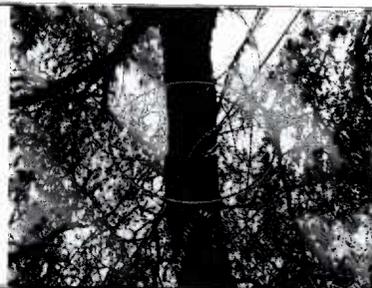
Cables de luz sujetas en una de las ramas del árbol

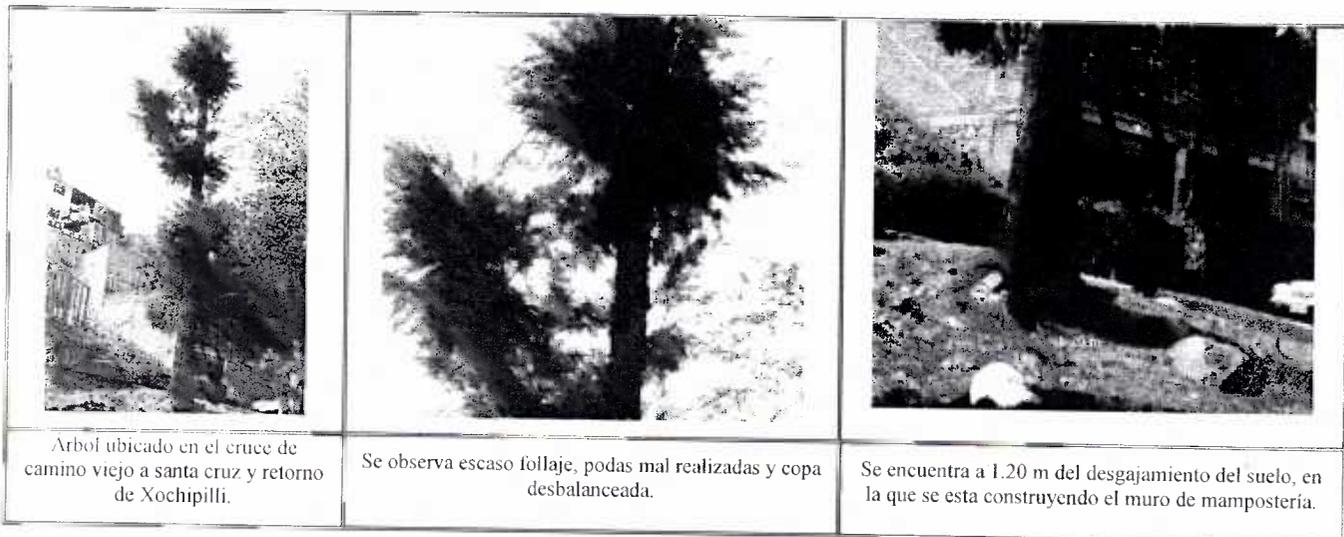
El árbol, al momento de la visita de dictaminación presentaba las siguientes características físicas y fitosanitarias: Altura de 7 m, diámetro a la altura del pecho de 0.32 m con una edad aproximada de 30 años, presenta daños mecánicos en el fuste y raíces expuestas, escaso follaje, poda mal realizadas.

De acuerdo a las características descritas anteriormente, se considera que este individuo arbóreo revisado se encuentra en buen estado físico y su expectativa de vida es alta.
