PROCURADURÍA AMBIENTAL
Y DEL ORDENAMIENTO
TERRITORIAL DEL D.F.

Folio: SPA/SDPA/DT-163/2008

ASUNTO: SE EMITE DICTAMEN TÉCNICO

DICTAMEN TÉCNICO

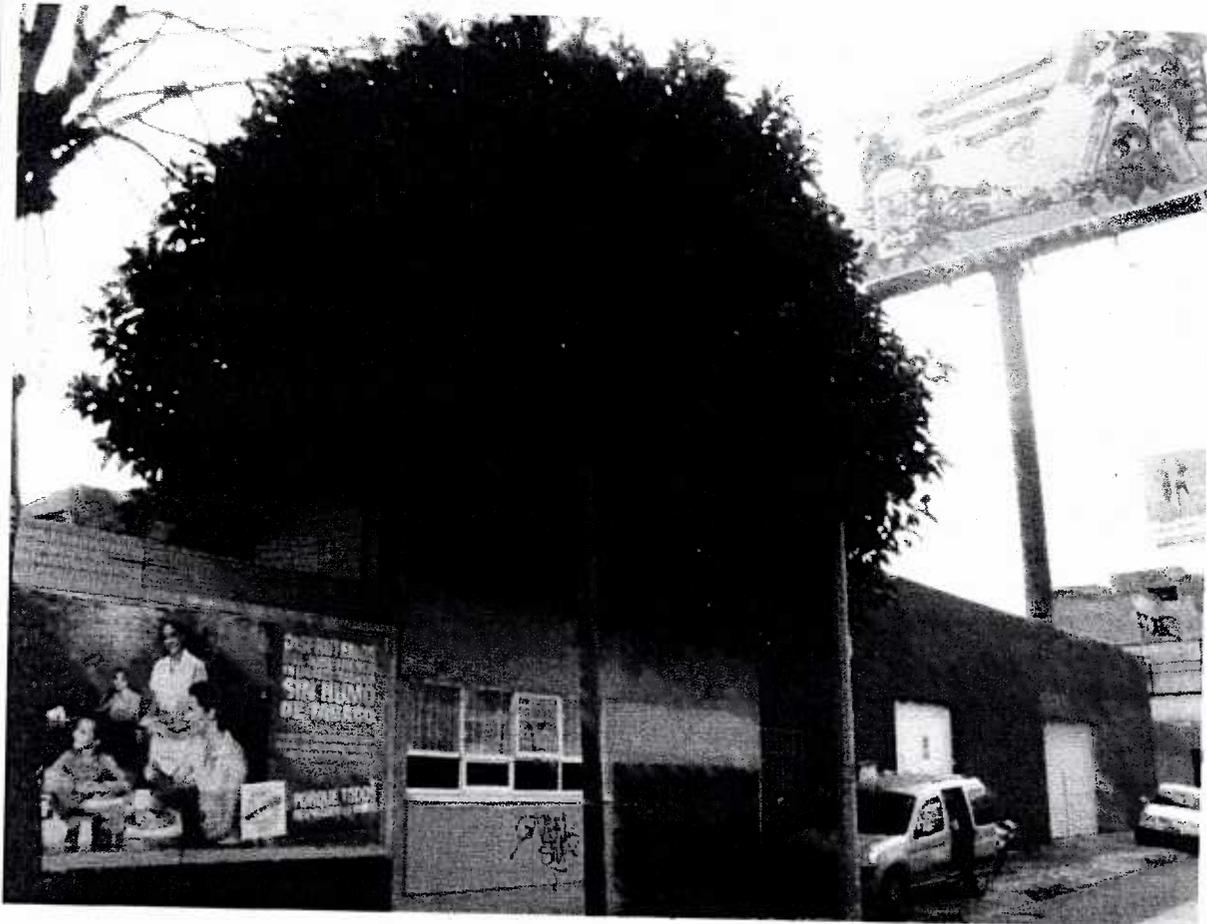
Primera. Se determina que el ejemplar arbóreo de la especie *Ficus elastica*, ubicado en Viaducto Miguel Alemán número 75, Colonia Tacubaya, Delegación Miguel Hidalgo, presenta un estado fitosanitario aceptable.

Fotografía 1. Ejemplar arbóreo perteneciente a la especie *Ficus elástica* plantado dentro del predio ubicado en Viaducto Miguel Alemán número 75, Colonia Tacubaya, Delegación Miguel Hidalgo
