PROCURADURÍA AMBIENTAL  
Y DEL ORDENAMIENTO  
TERRITORIAL DEL D.F.

Nota No.: PAOT/200.4-010-2008

Folio: SPA/SDPA/DT-169/2008

## DICTAMEN TÉCNICO

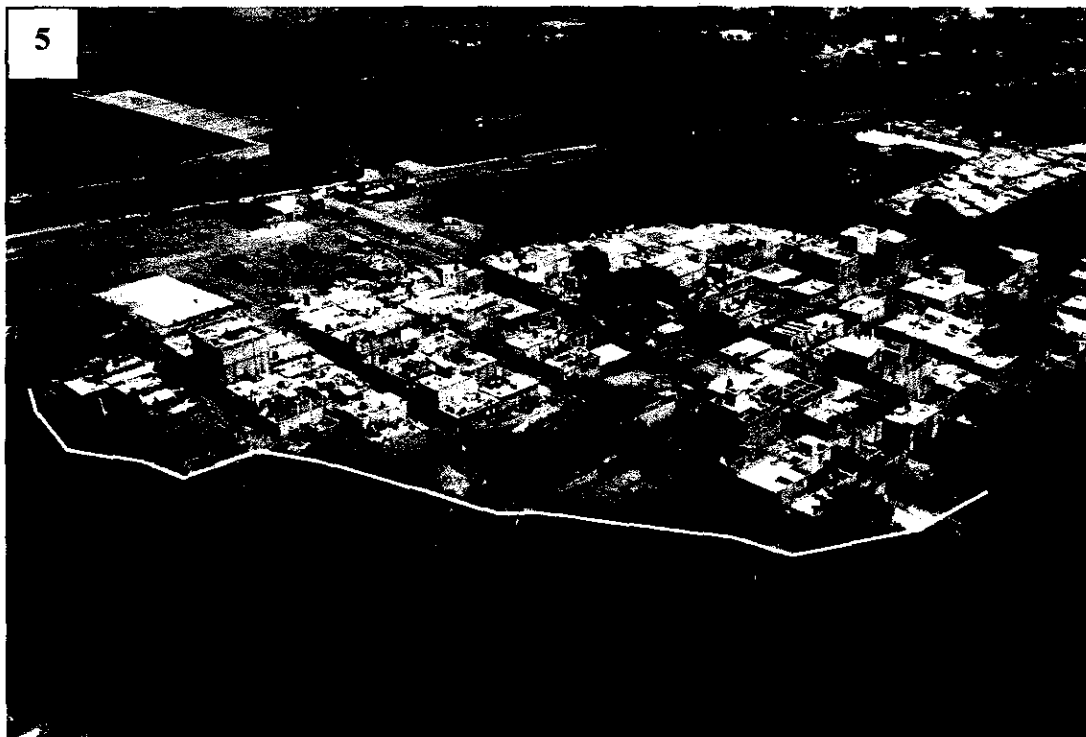
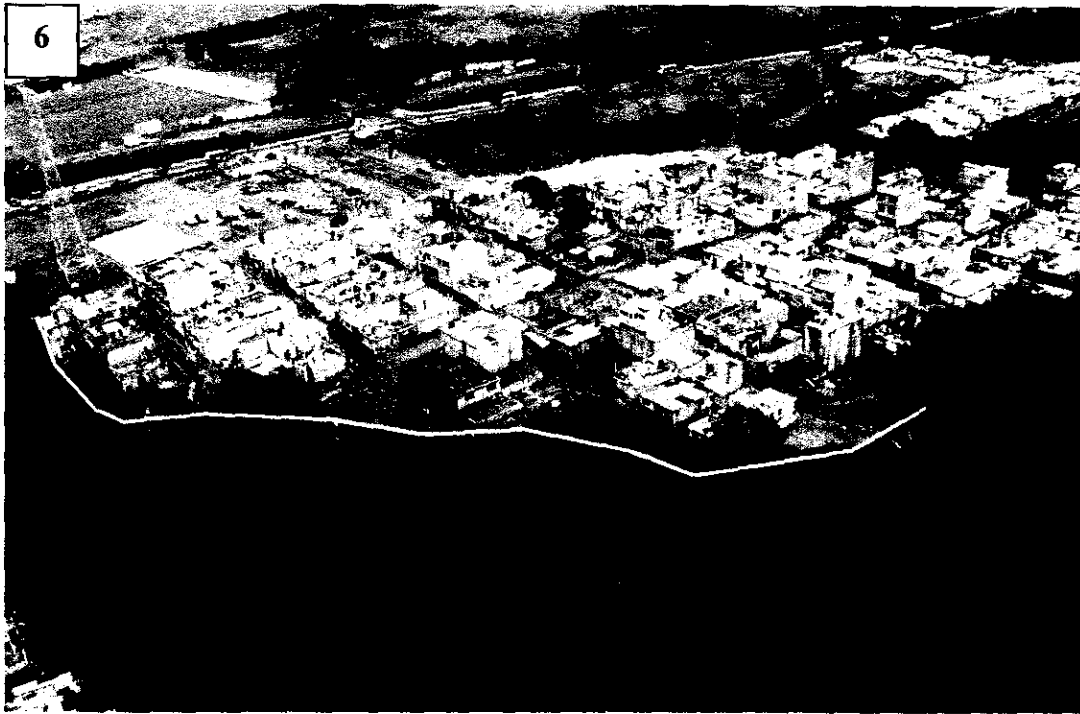
En las imágenes aéreas de los dos vuelos se trazó el borde del relleno, como se ilustra en las imágenes 5 y 6 con una línea blanca, con el objeto de identificar nuevos depósitos de material de relleno, lo que permite determinar que dicho borde no se ha modificado en extensión y volumen y, por consiguiente, se concluye que las laderas de la barranca no han sufrido cambios por colocación de nuevos rellenos.

- En virtud de que el polígono que delimita el asentamiento humano permanece igual en el lapso analizado, y con apoyo en el acercamiento de las imágenes aéreas, se observa claramente que el relleno original construido para la nivelación de todo el predio, no ha sufrido cambios en extensión y volumen.
