Folio: SPA/SDPA/DT-171/2008

ASUNTO: SE EMITE DICTAMEN TÉCNICO

Los que suscriben, Jorge Rivero Martínez y Patricia Lozano Morán, emiten el presente Dictamen Técnico, con relación a los árboles localizados en Avenida Alfonso Reyes entre Cuernavaca y G. Palacio, Colonia Hipódromo Condesa.

DICTAMEN TÉCNICO

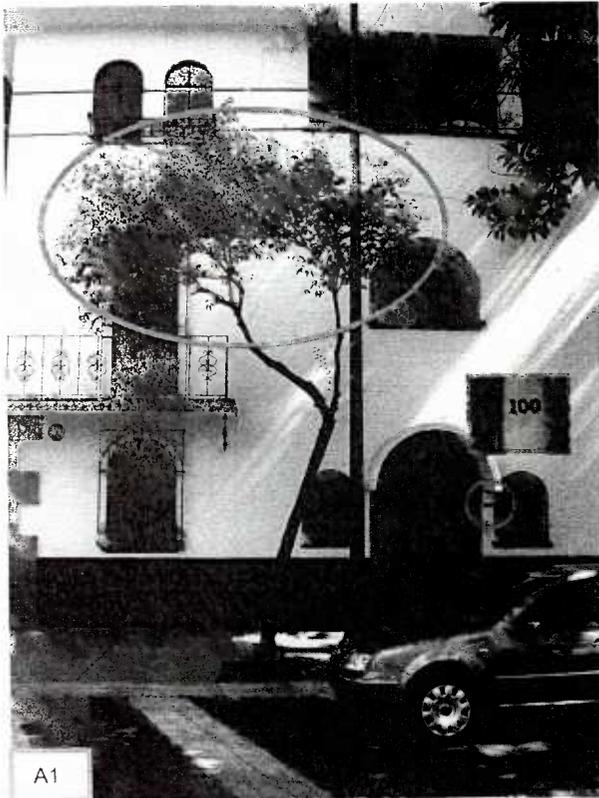
- A1) Ejemplar arbóreo conocido como Trueno (*Ligustrum japonicum*) ubicado en Av. Alfonso Reyes frente al número 100, con escaso follaje, tronco ligeramente contorneado, individuo sano.
- A2) Se observa monte radicular expuesto, así como el corte de uno de sus troncos codominantes de una poda anterior, de la misma manera es evidente el corte de una de las raíces expuestas.
- A3) Exposición de raíces adventicias.

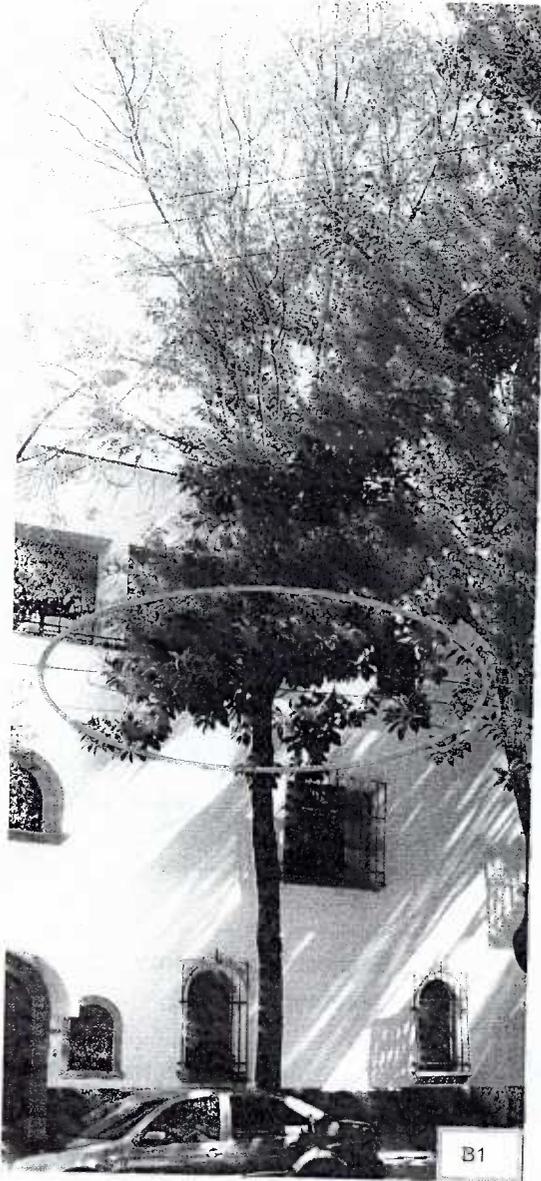
- B1) Individuo arbóreo conocido como Fresno (*Fraxinus uhdei*), ubicado en Av. Alfonso Reyes frente al número 100, con ramas secas y se observa el cruce del cableado eléctrico.
- B2) Presencia de un remanente de banquetta en el interior del cajete.
- C1) Individuo arbóreo conocido como Hule (*Ficus elastica*), ubicado en Av. Alfonso Reyes frente al número 100.

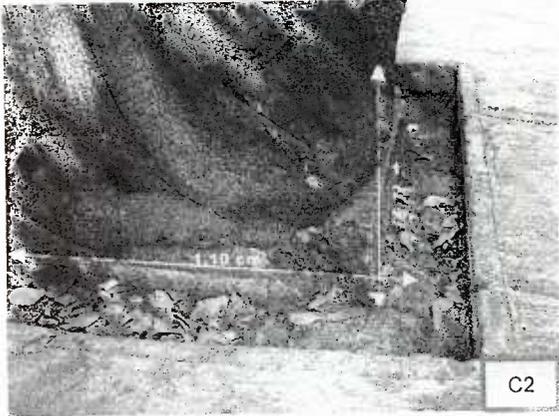
- C2) Se observa crecimiento del fuste en cajete original.
- C3) El cableado eléctrico atraviesa entre las ramas.
- C4) Árbol bifurcado, con desmoches, rebrotes, con exudados en la base del fuste.
- * Panorámica de los tres ejemplares donde se indica la distancia entre ambos y la cercanía hacia el predio

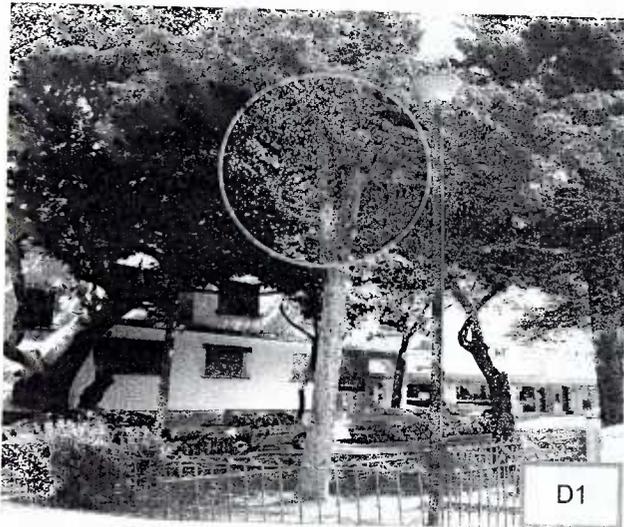
* Individuos arbóreos conocidos como Cedro Blanco (*Cupressus lindleyi*), ubicados en el comienzo del camellon en Av. Alfonso Reyes.

D1) Con ramas secas, escaso follaje, por abajo del cableado eléctrico, próximo a la luminaria, con podas mal elaboradas.

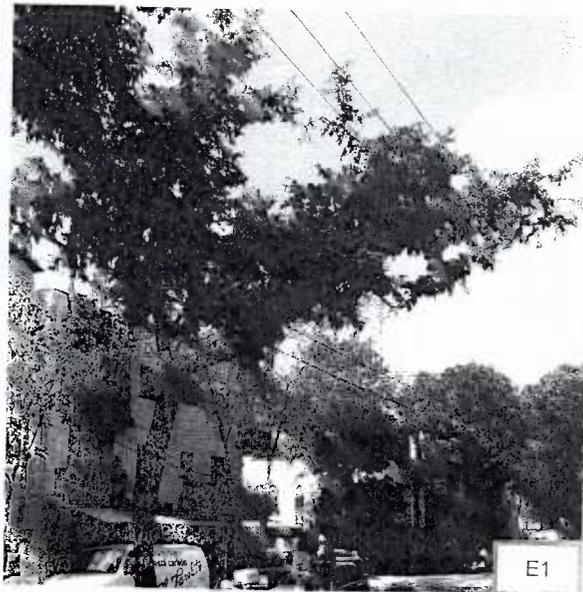
E1) Con ramas secas, escaso follaje, con podas mal elaboradas, cortándoles el ápice de crecimiento.

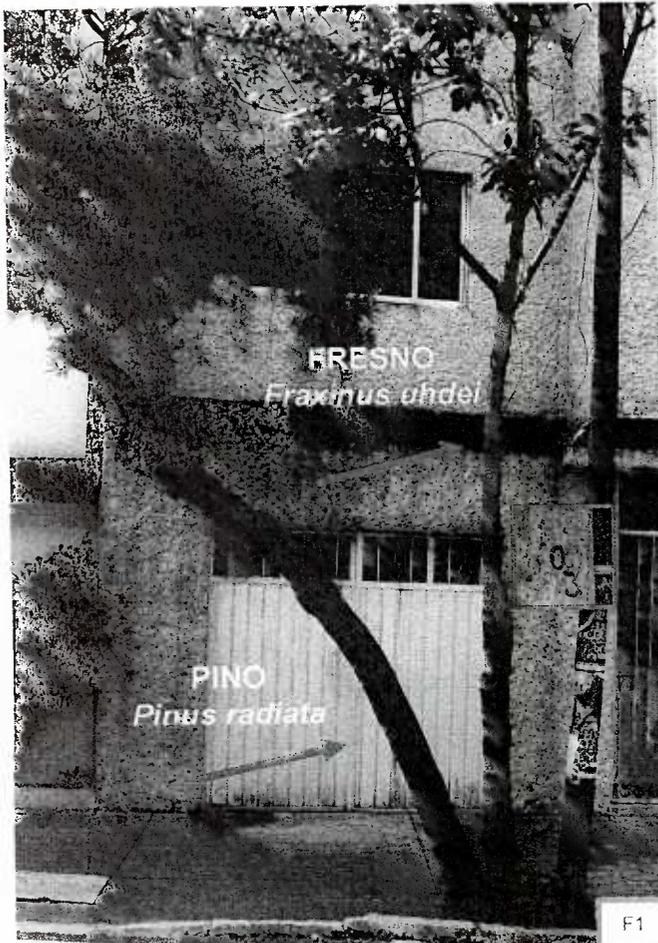
- F1) Individuos arbóreos conocidos como Pino (*Pinus radiata*) y Fresno (*Fraxinus uhdei*), ubicados en Av. Alfonso Reyes frente al número 103. Ambos organismos con presencia de podas mal elaboradas con anterioridad, a una distancia de 3.20 metros del predio, obstruyendo la entrada de la cochera.
- F2) Las especies antes mencionadas comparten el mismo cajete de 0.65 x 0.60 metros; próximos a poste de telefónico.
- F3) Se observa un desgajamiento de una de las ramas presuntamente por daño mecánico.
