PROCURADURÍA AMBIENTAL  
Y DEL ORDENAMIENTO  
TERRITORIAL DEL D.F.

ASUNTO: SE EMITE DICTAMEN TÉCNICO

Folio: SPA/SDPA/DT-173/2008

## DICTAMEN TÉCNICO

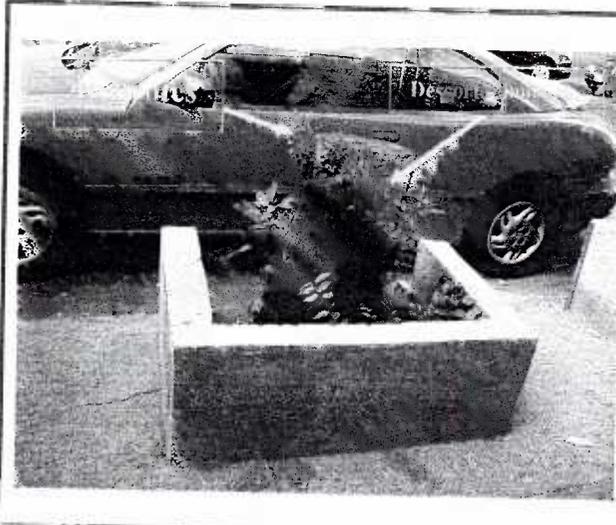
V.2.1. Se observó un tocón de 79 cm de altura y 32.5 cm de diámetro. El individuo arbóreo se identificó como perteneciente a la especie *Ulmus parvifolia* de nombre común "Olmo Chino", con base en las características morfológicas de los rebrotes que presentaba en la base del tocón y en el borde de la corteza en la visita del 30 de octubre de 2008 (ver fotografía 1).

V.2.3. El tocón se observó desprovisto de la corteza en un 40%. El tejido xilemático (madera) se encontró agrietado por desecación o deshidratación y presenta una coloración café oscuro; el tejido que constituye la albura<sup>1</sup> (conjunto de células parenquimáticas<sup>2</sup> o células conductoras del xilema) se observó en estado lignificado (tejido muerto) y degradado por oxidación progresiva. Estas condiciones sirvieron de base para estimar el tiempo en que se realizó el derribo.

**Foto 1.** Imagen del tocón tomada el 31 de octubre de 2008. Presentaba rebrotes vivos y se encuentra descortezado.

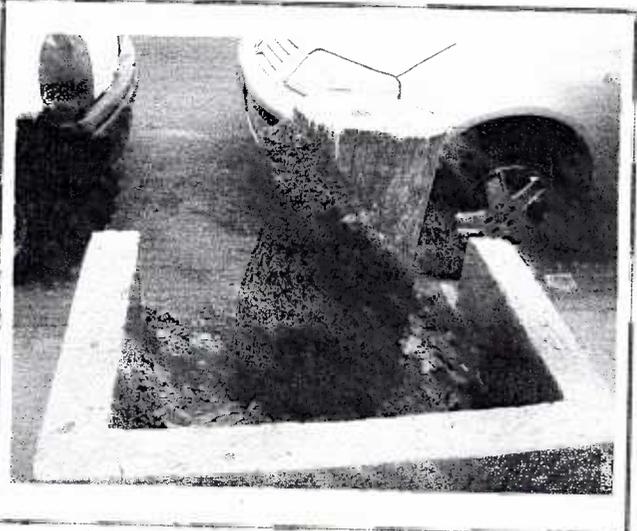
V.2.2. Los rebrotes vivos observados en la visita del 30 de octubre de 2008 se encontraron marchitos o secos en la segunda visita practicada el 5 de enero de 2009 (ver fotografías 2, 4 y 5), observando también la aplicación de cal en la superficie de corte del tronco (ver fotografía 4).

**Foto 2.** Imagen del tocón tomada el 7 de enero de 2009. Se observa el marchitamiento de los rebrotes mostrados en la Foto 1.

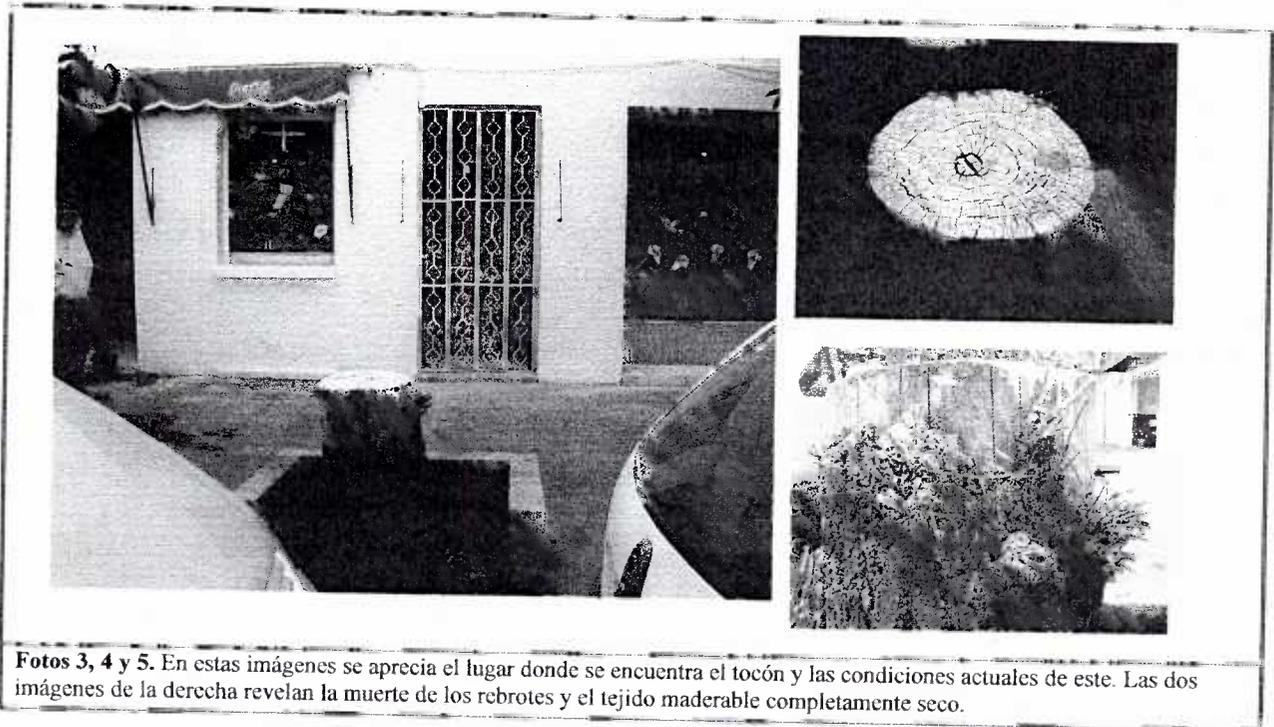
**Fotos 3, 4 y 5.** En estas imágenes se aprecia el lugar donde se encuentra el tocón y las condiciones actuales de este. Las dos imágenes de la derecha revelan la muerte de los rebrotes y el tejido maderable completamente seco.
