PROCURADURÍA AMBIENTAL
DEL ORDENAMIENTO
TERRITORIAL DEL D.F.

Folio: SPA/SDPA/DT-189/2008

ASUNTO: SE EMITE DICTAMEN TÉCNICO

DICTAMEN TÉCNICO

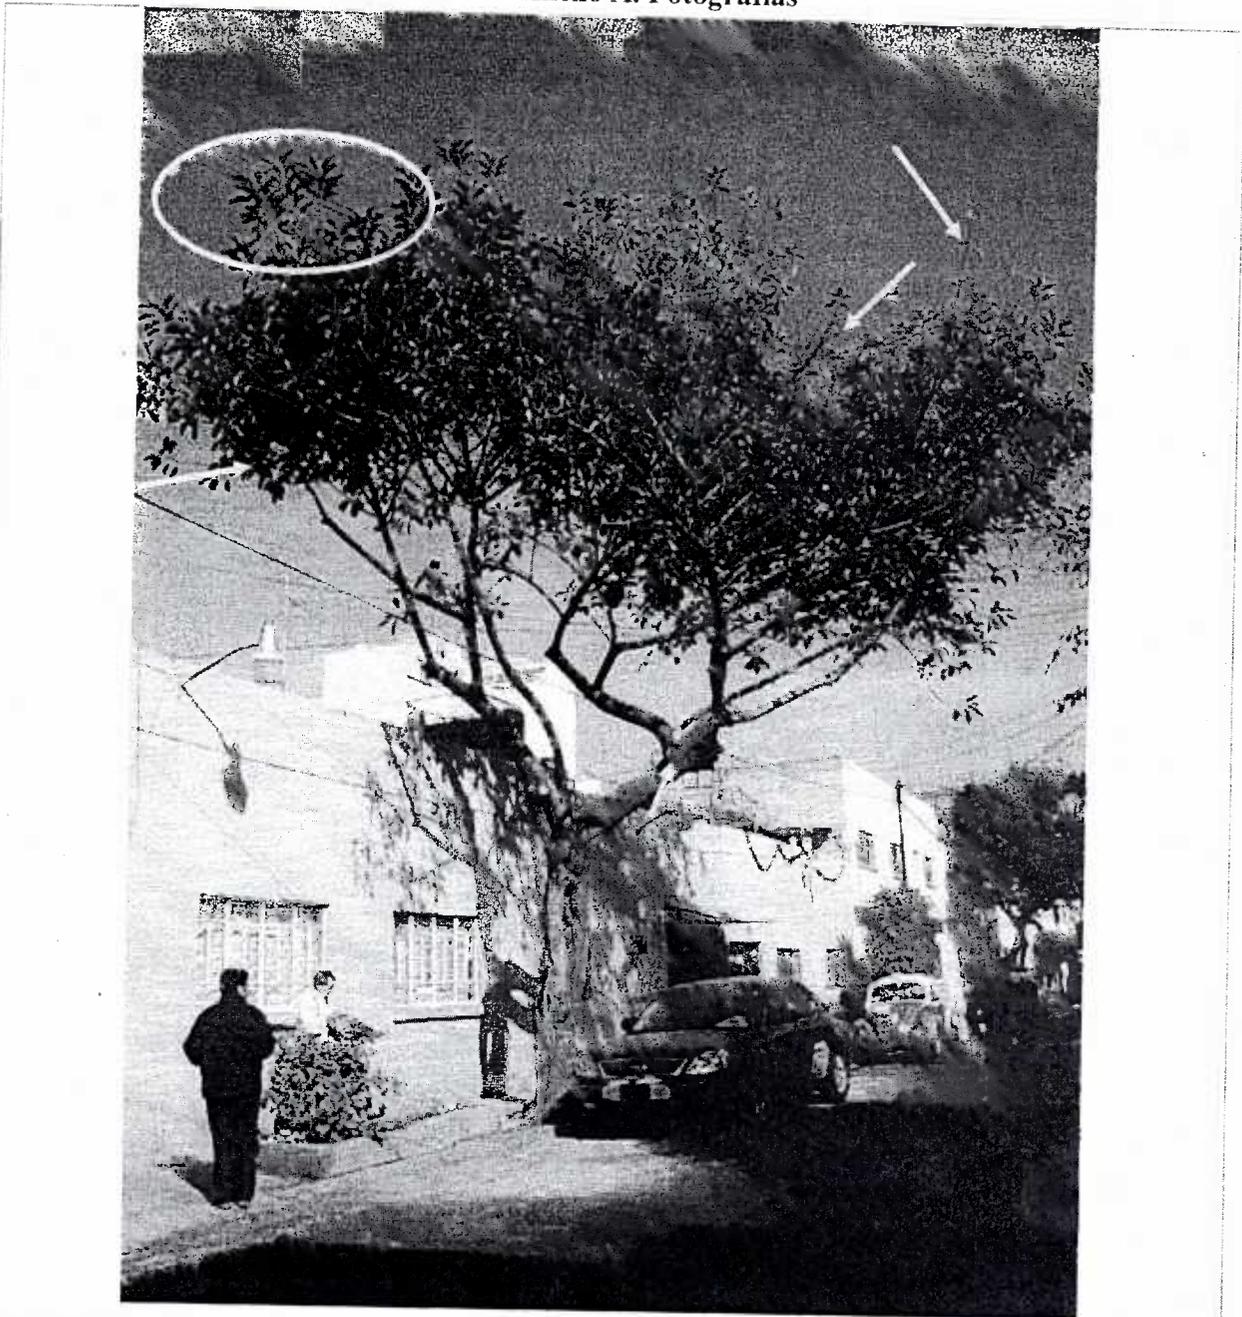
Fotografía 1 Se observa el ejemplar arbóreo valorado, se señala parte de la copa que interfiere con cableado telefónico, cortes de podas anteriores y ramas producto de rebrotes.

Segunda. En función de que el individuo arbóreo valorado no afecta severamente la banqueta y la guarnición, así como la pared de la casa, se determina que actualmente no representa riesgo para las personas y sus bienes, por lo que no es necesario su derribo; no obstante, se deberá realizar el mantenimiento del árbol mediante podas periódicas.

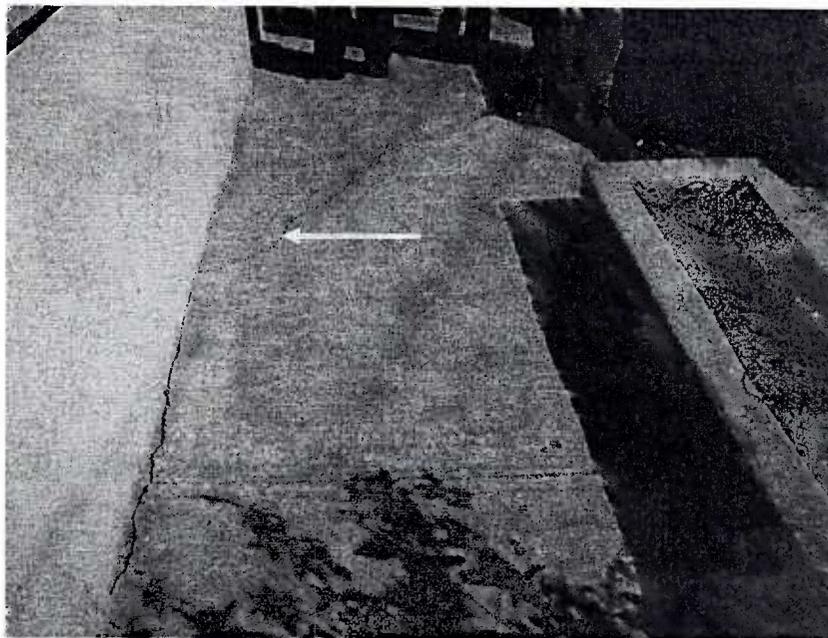
Fotografías 2, 3 y 4. Obsérvese el daño que causa el crecimiento de la raíz ala banqueta provocándole una grieta.

Cuarta. Con base en el presente dictamen, el o los interesados podrán solicitar la poda del árbol y la reparación de la banqueta, acudiendo a la Ventanilla Única de la Delegación Gustavo A. Madero.

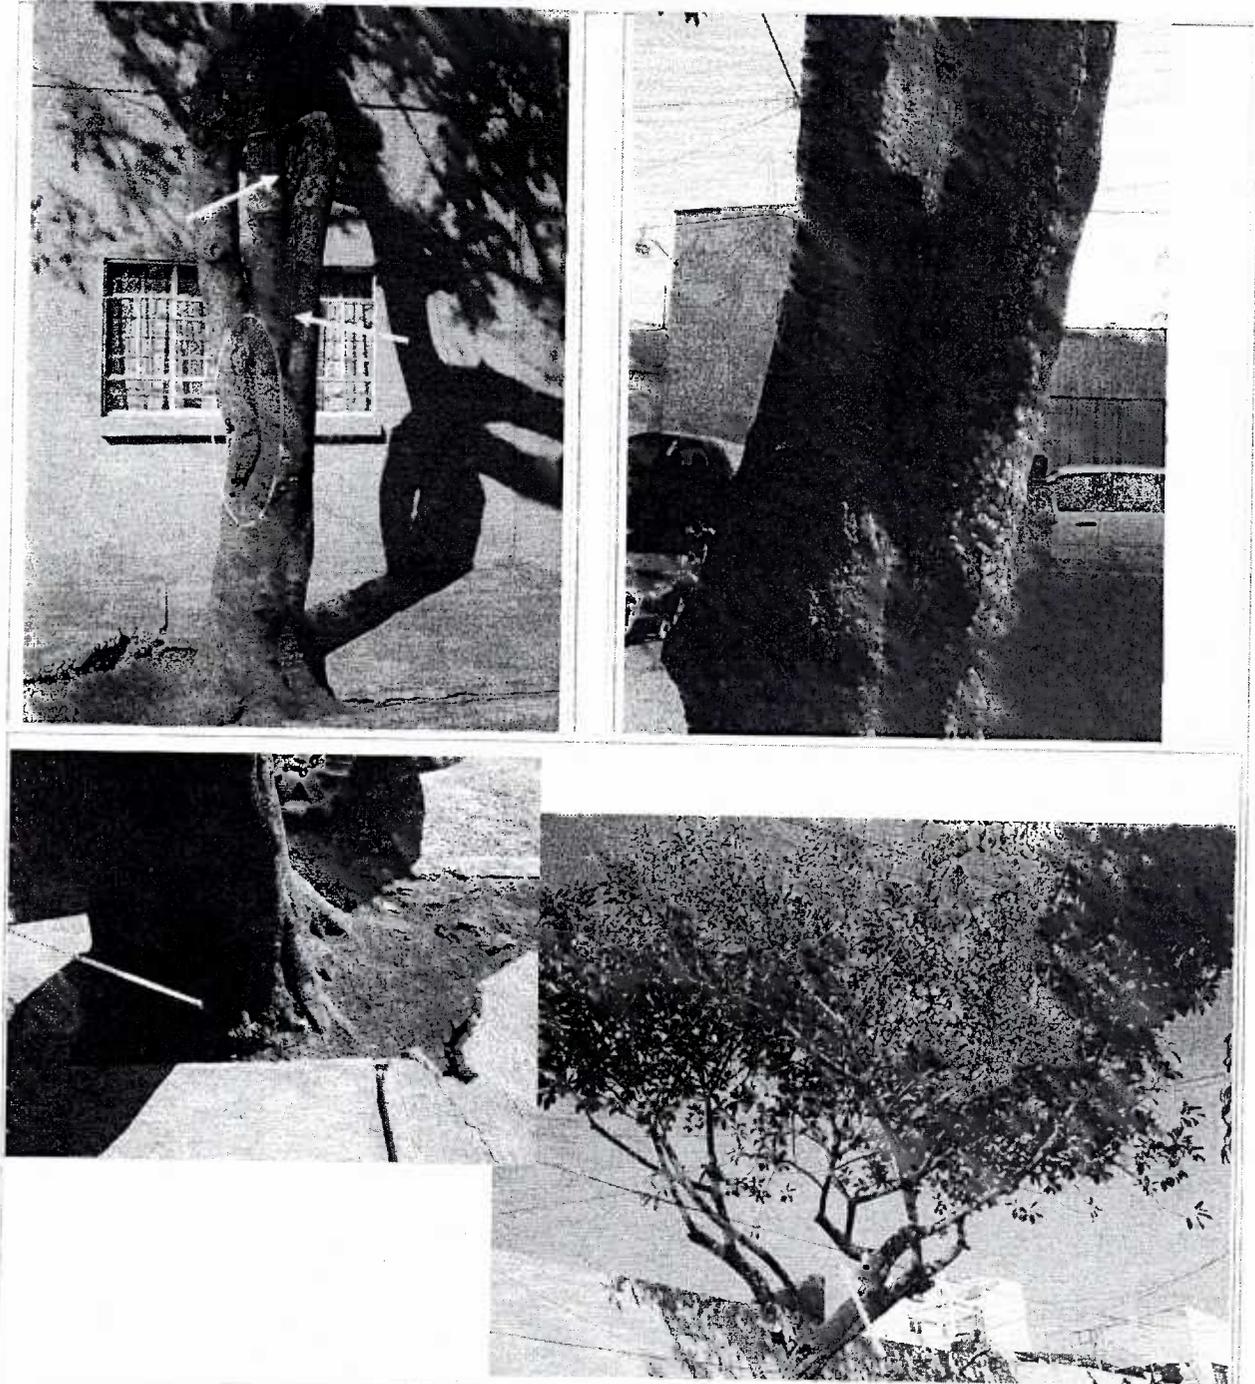
Fotografías. 8, 9, 10 y 11. Corteza incluida, herida compartimentada, oquedades en la base del tronco y afectación de la banqueta. Interferencia de las ramas con el cableado telefónico.
