PROCURADURÍA AMBIENTAL  
Y DEL ORDENAMIENTO  
TERRITORIAL DEL D.F.

Folio: SPA/SDPA/DT-192/2008

ASUNTO: SE EMITE DICTAMEN TÉCNICO

## DICTAMEN TÉCNICO

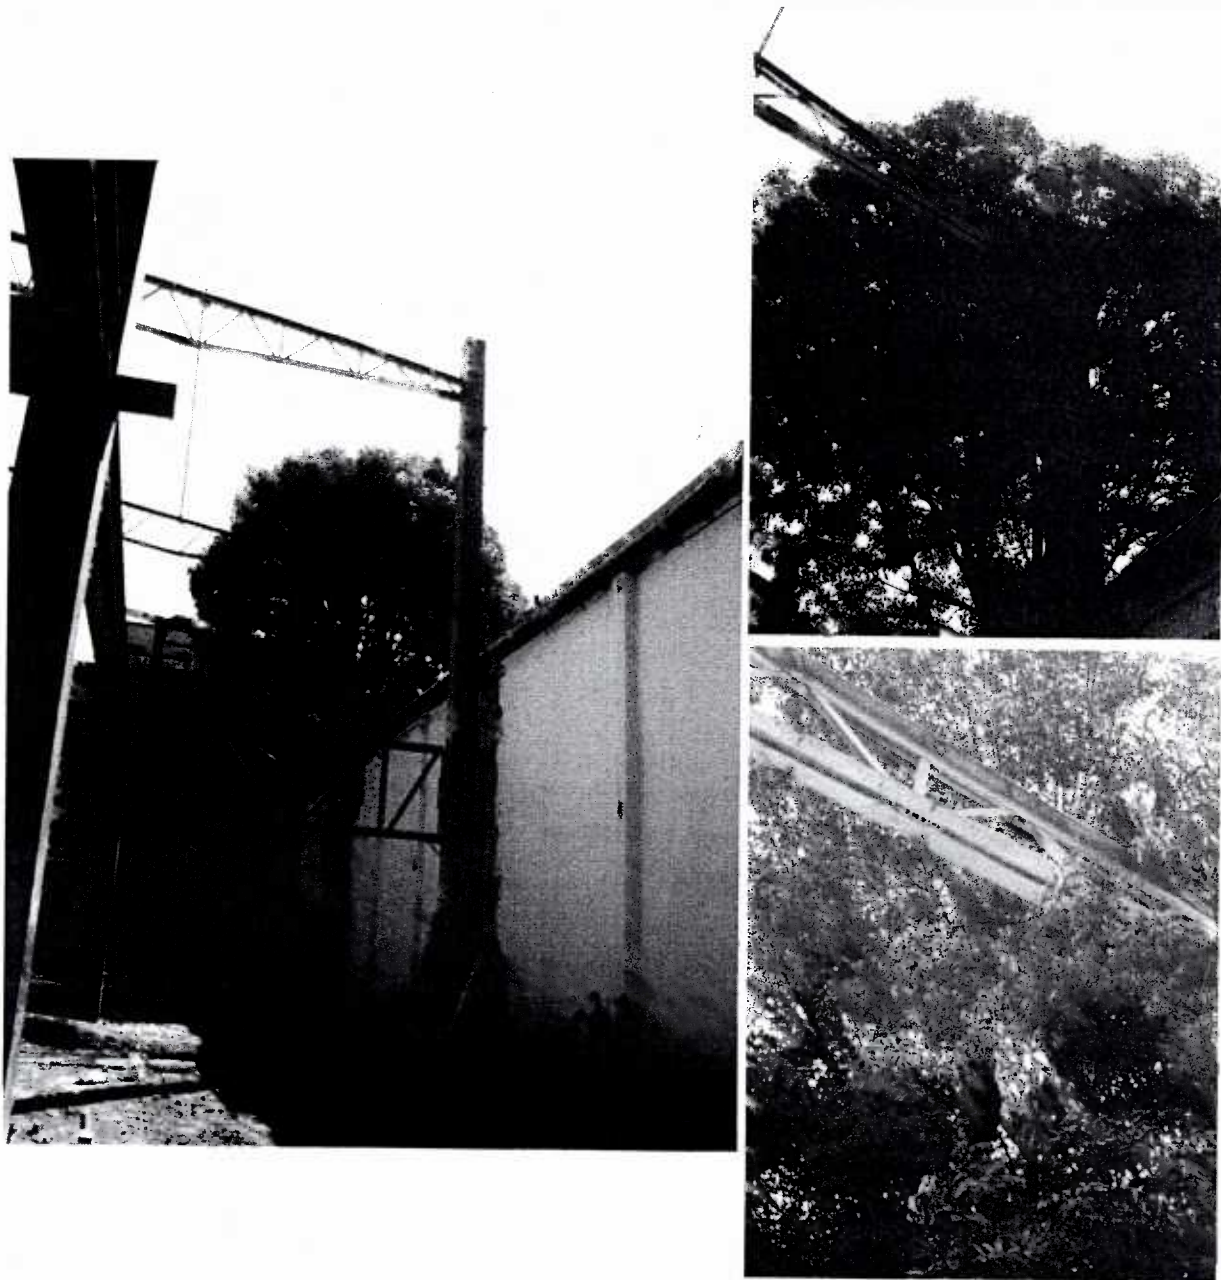
COPA		FUSTE O TRONCO		RAÍCES	
FOLLAJE	Es denso, color verde oscuro, de tipo caducifolio	ESTRUCTURA	Tronco recto, sin daño mecánico	RAÍCES PRINCIPALES PODADAS	No
COPA	Balanceada	CORTEZA INCLUIDA	No	RAÍCES EXPUESTAS	Presenta una raíz expuesta
TRABAJOS DE PODA	Presenta podas anteriores	HERIDAS	No	RAÍCES EXTRANGULADORAS	No
RAMAS	Simpódicas* y ascendentes, presenta pequeñas ramas secas	% DE INCLINACIÓN	En la parte superior del tronco presenta una ligera inclinación de 10° hacia el jardín donde se ubica	ANCLAJE	Presenta buen anclaje
<b>Condición General</b>					
Edad	Árbol de edad mediana aproximadamente 25 años				
Enfermedades	No presenta ninguna enfermedad en copa, raíz y tronco				
Plagas	No se observó ningún tipo de plaga en copa, raíz y tronco				
Cavidades	No hay evidencia de cavidades en raíz o tronco.				
Comentarios	Se encuentra a una distancia de 37 cm de la barda, parte de sus ramas se internan en el predio colindante donde existe una estructura de metal lo cual está perjudicando esa parte del follaje. <b>Estado físico y fitosanitario aceptable.</b>

V.3.2. La terminación de las ramas principales del ejemplar arbóreo intervienen con la construcción de la estructura metálica que se encuentra en el predio contiguo, por lo cual al seguir realizando los trabajos de construcción se podarán parte de dichas ramas lo cual se calcula que será aproximadamente el 20% del follaje.

**Fotografía 1,2 y 3.** Se observa el ejemplar arbóreo evaluado, se señala parte de la copa que interfiere con la construcción, en los detalles se muestra como la estructura de metal a dañado el follaje del árbol.

V.3.3. Al realizar dichos trabajos de poda la copa quedará desbalanceada por lo que es necesario realizar una poda de restauración de la copa para balancear y mantener una estructura natural del ejemplar.

V.3.5. Los trabajos de poda se realizarán conforme a las especificaciones de la *NORMA AMBIENTAL PARA EL DISTRITO FEDERAL NADF-001-RNAT-2006, QUE ESTABLECE LOS REQUISITOS Y ESPECIFICACIONES TÉCNICAS QUE DEBERÁN CUMPLIR LAS AUTORIDADES, EMPRESAS PRIVADAS Y PARTICULARES QUE REALICEN PODA, DERRIBO, TRASPLANTE Y RESTITUCIÓN DE ÁRBOLES EN EL DISTRITO FEDERAL.*

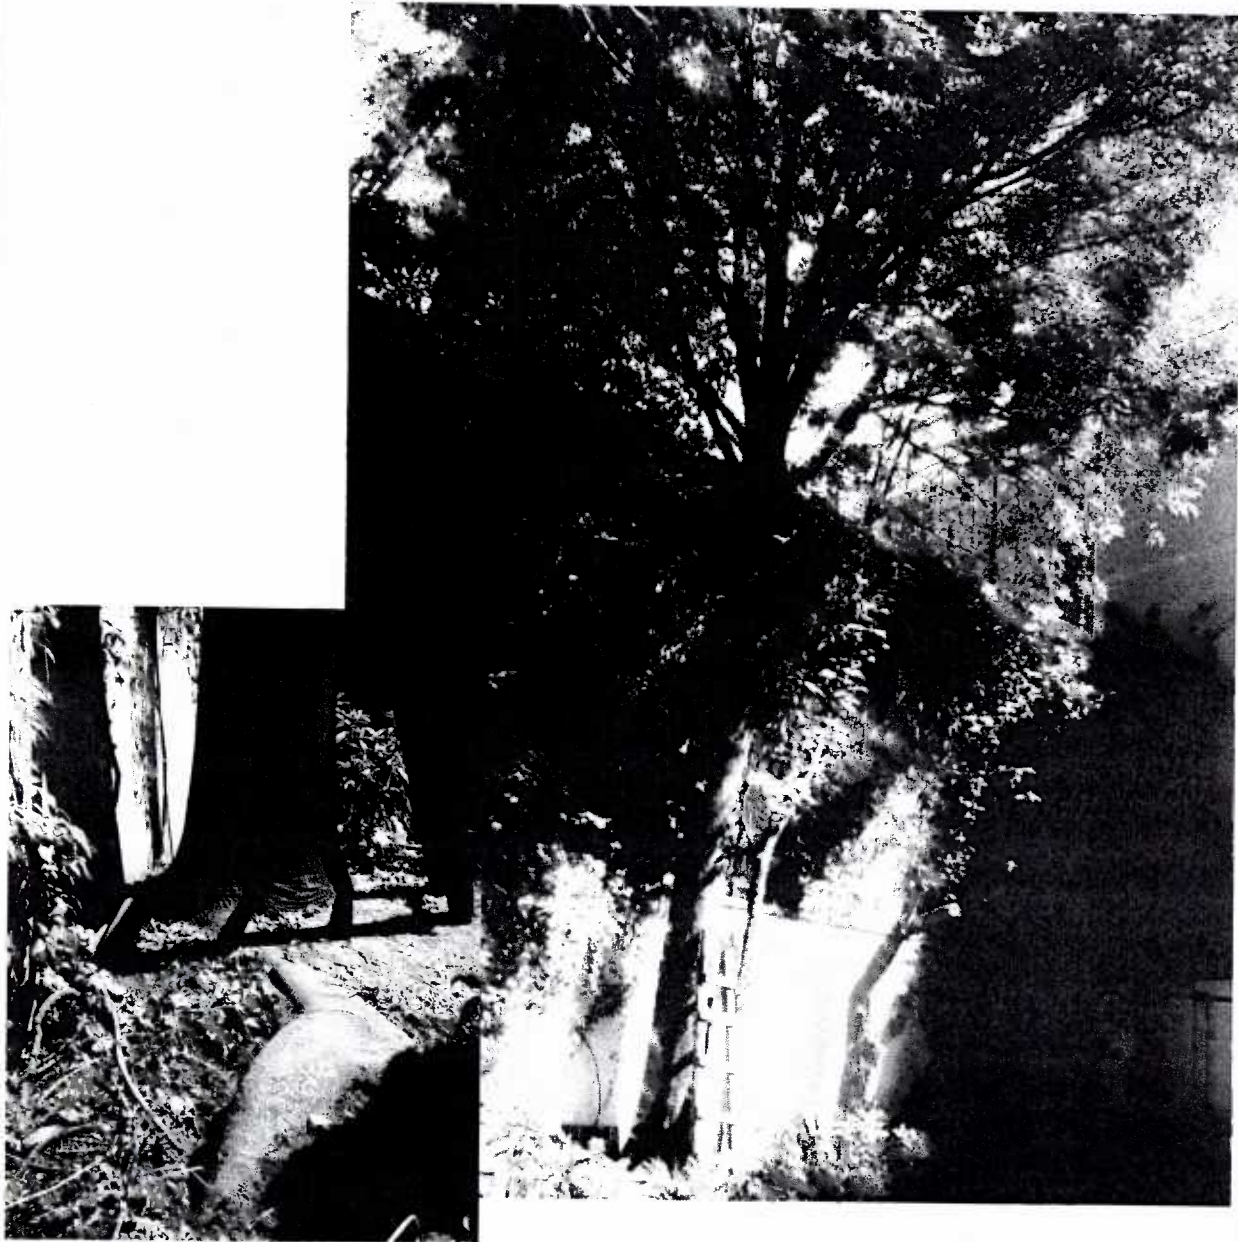
V.3.6. Por otra parte, el árbol se encuentra muy cerca del predio contiguo donde se está llevando a cabo la construcción para la modificación del salón, cabe mencionar que por el dicho de la solicitante del dictamen, las estructuras metálicas tienen aproximadamente “mas de dos meses de haberse colocado”.

V.3.7. En virtud de que el ejemplar arbóreo no ha alcanzado su pleno desarrollo y seguirá creciendo, es probable que en el futuro pueda representar riesgo por: a) el crecimiento del tronco en grosor y altura, b) incremento de la inclinación del tronco hacia el jardín propiciada por la cercanía con la barda y c) generar una copa desbalanceada a consecuencia de las podas que se realicen en el predio colindante.

Fotografías 4 y 5. Obsérvese la distancia a que se encuentra el organismo vegetal al predio contiguo y la raíz expuesta.

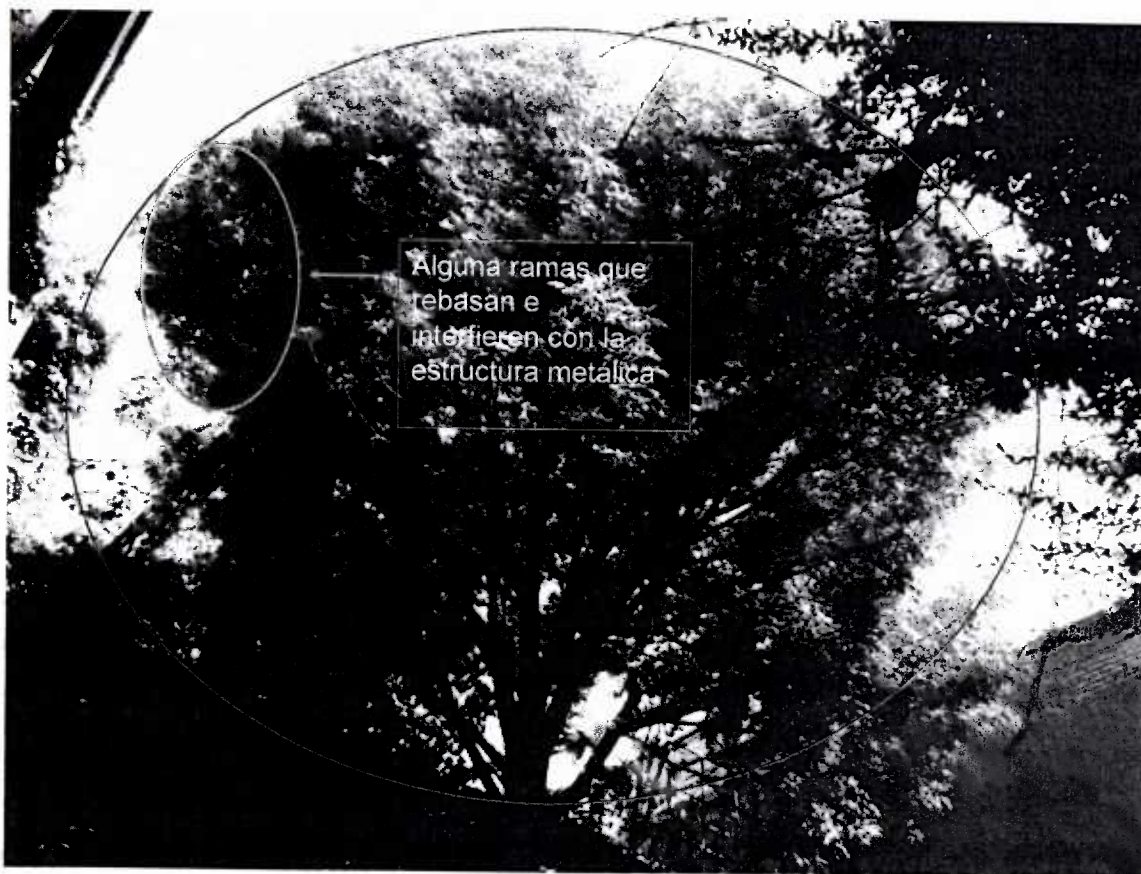
Fotografía 6. Las ramas del ejemplar arbóreo rebasa las estructuras metálicas

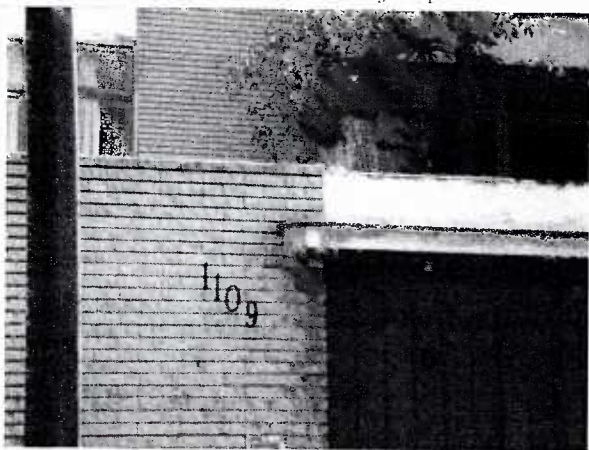
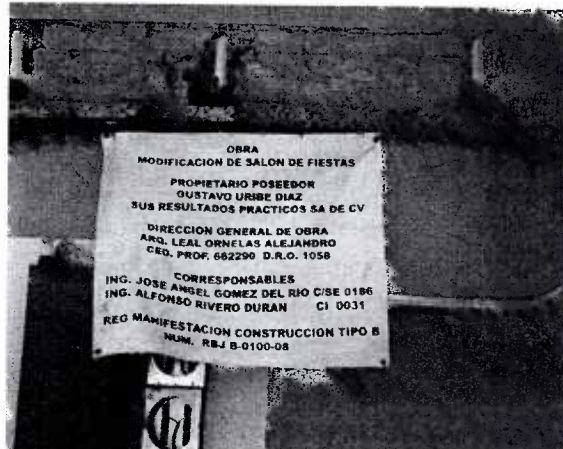
Fotografías. 7 y 8. Imágenes de la fachada del predio donde se ubica el árbol, así como el permiso de obra para la construcción de la modificación del salón de fiestas.
