PROCURADURÍA AMBIENTAL
Y DEL ORDENAMIENTO
TERRITORIAL DEL D.F.

Folio: SPA/SDPA/DT-194/2008

ASUNTO: SE EMITE DICTAMEN TÉCNICO

DICTAMEN TÉCNICO

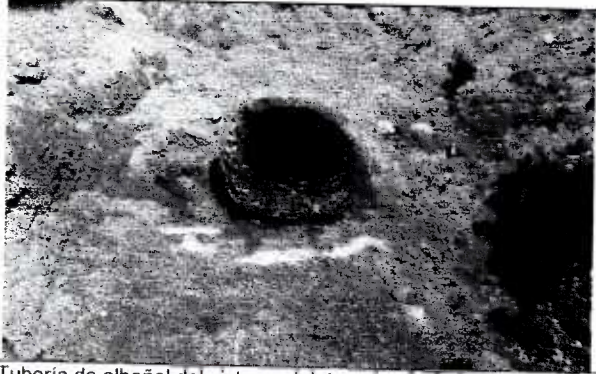
Posteriormente se hizo una revisión en la vía pública frente al predio, identificando trabajos de reparación de la tubería de albañal que conecta el predio con la red de alcantarillado público, debido a fracturas presentadas en dicho tubo, de acuerdo con lo manifestado por personal de la Dirección Territorial y con apoyo en las fotografías mostradas. Sobre la Calle Francisco César Morales se observaron otros puntos que presentan ligeras fracturas del terreno que, al parecer, son ocasionados por hundimientos diferenciales naturales del terreno durante la temporada de lluvias, así como la carga pesada que transita por dicha vialidad.

Única. En el taller ubicado en la Calle Francisco Cesar Morales, Lote 19, Manzana 142, Colonia Santa Martha Acatitla Norte, Delegación Iztapalapa, no se encontraron evidencias del vertimiento de sustancias químicas al alcantarillado público, al que se pueda atribuir el desperfecto ocurrido en la tubería que conecta a dicho taller con la red de alcantarillado. Se considera que la socavación del terreno ocurrida se debió a causas naturales de hundimientos diferenciales del terreno, comunes en la zona oriente de la ciudad.

<p>Tubería de albañal del sistema del drenaje afectado por fracturas</p>	<p>Cambio a tubería de PVC del sistema del drenaje del sitio afectado</p>

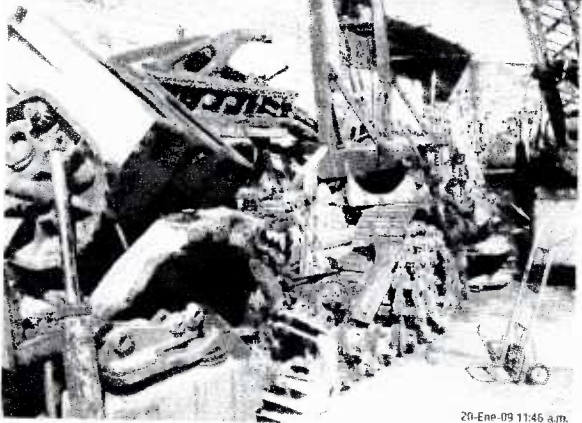
<p>Una vista del interior del establecimiento mercantil en el cual se observa la maquinaria pesada y sus partes</p>	<p>Una toma de la cinta asfáltica donde se ve las grietas provocadas por el paso de tránsito pesado</p>
