Folio: SPA/SDPA/DT-195/2008

ASUNTO: SE EMITE DICTAMEN TÉCNICO

DICTAMEN TÉCNICO

El establecimiento mercantil con giro de actividad de comida rápida con denominación comercial *Domino's Pizza*, ubicado en Calle Norte 83, esquina con Avenida Salónica y Calzada Camarones, Colonia Sindicato Mexicano de Electricistas, Delegación Azcapotzalco, C.P. 02060, Distrito Federal, ha sido señalado como responsable de generar elevadas emisiones sonoras al ambiente por el funcionamiento de equipos de refrigeración y de extracción de aire, los cuales podrían rebasar los límites máximos permisibles de la normatividad aplicable para el Distrito Federal.

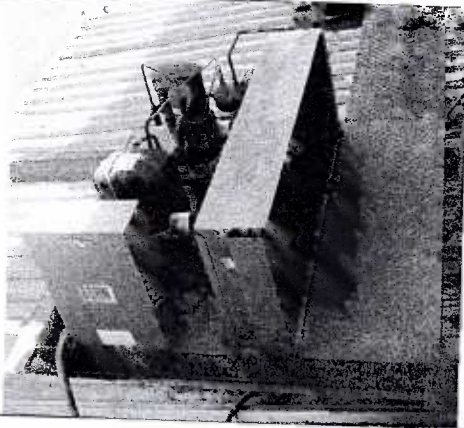
En la parte trasera de la “fuente emisora”, cerca de la colindancia con el predio afectado, y sobresaliendo el nivel del techo de lámina acanalada, se observó un motor eléctrico de 2.0 hp de funcionamiento automático, montado en una estructura metálica que a su vez está empotrada en elementos constructivos (muros). En esta actuación se apreció que el motor es de funcionamiento intermitentemente (lapsos de 5 a 8 minutos funcionando y lapsos de silencio de 10 a 15 minutos) el cual alimenta a la cámara refrigerante o cámara fría para la conservación de materias primas perecederas. Encontrándose en funcionamiento este motor, se procedió a realizar las mediciones acústicas.

IV.2.1. Motor eléctrico de la cámara refrigerante. De acuerdo con el método que especifica la norma de referencia, el *punto de referencia* (P_r) se estableció en la azotea del inmueble afectado en la colindancia con la "fuente emisora", obteniéndose el siguiente valor 67.0 dB(A) o *decibeles en ponderación "A"*, durante el intervalo de apagado del motor se procedió a realizar la medición de ruido de fondo (N_{rf}) obteniendo 60.6 dB(A). Para el caso que nos ocupa, como $N_{fe} - N_{rf} = 6.4$ dB(A), el *nivel efectivo de fuente emisora* (N_{efe}) es 65.87 dB(A). Asimismo, se realizó la medición de las componentes K_t , K_f y K_i , sin identificar ninguna componente, por lo que no se realiza corrección por componentes, por lo tanto el *Nivel de Fuente Emisora Corregido* (NFEC) es 65.87 dB(A).

Motor de 2 hp de la cámara refrigerante del establecimiento.

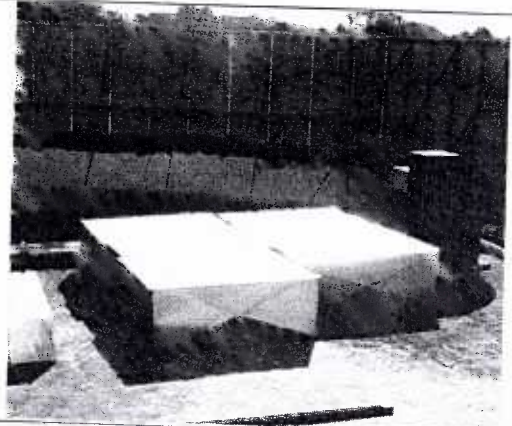
En esta visita se observó una instalación inconclusa consistente en un ducto o chimenea de sección rectangular que sale del área de cocina hacia la calle, adyacente a la fachada del inmueble, la cual llega a una altura que sobresale la azotea en el segundo nivel. En la misma azotea se observó un extractor de aire que se conectaría a la referida chimenea, de tal manera que en esta actuación no fue posible medir el nivel sonoro que generaría una vez que fuese concluida su instalación y puesta en funcionamiento.

Ductos y equipo extractor sin instalar, observados el día 10 de diciembre de 2008.

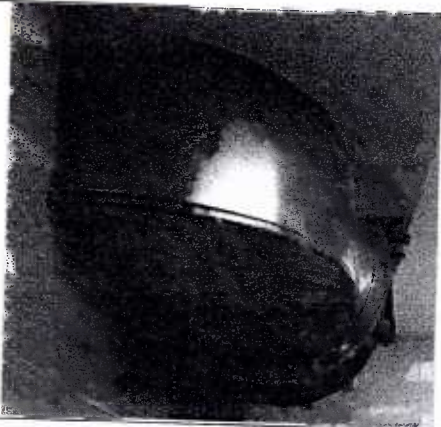
Ducto interno que proviene del área de cocina.

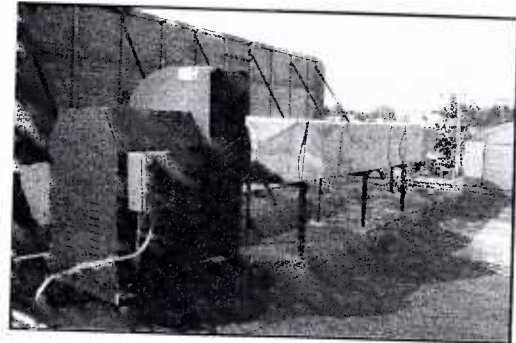
Extractor conectado al ducto proveniente de la cocina.

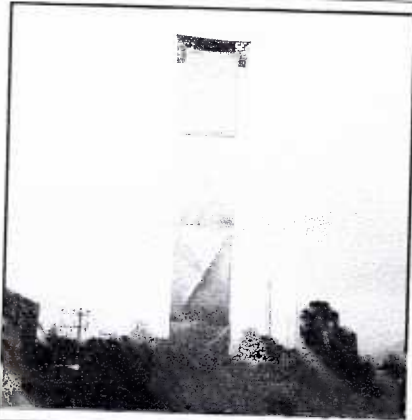
Para el caso que nos ocupa, como $N_{fe}-N_{rf} = 5.90$ dB(A), el nivel efectivo de "fuente emisora" (N_{fe}) es 57.51 dB(A). Asimismo, se realizó la medición de las componentes K_t , K_f y K_i , sin identificar componentes tonales emergentes e impulsivas, solamente componente de baja frecuencia (K_f) en función de lo siguiente: $\delta = N_{eqC} - N_{eqA} = 13.5$ dB, correspondiendo una corrección por esta componente conforme a lo siguiente: si $10 < \delta < 15$ se corrigen 3 dB. Una vez determinado los valores de corrección se procede a compensar el N_{fe} conforme al siguiente criterio $N_{FEC} = N_{fe} + (k_t + k_f + k_i)$; por lo tanto, el Nivel de Fuente Emisora Corregido (NFEC) es 60.51 dB(A).

Segunda. El mismo establecimiento mercantil cuenta con un equipo de extracción de gases de la cocina que genera un nivel sonoro de 60.51 dB(A), valor que se encuentra por debajo de los límites máximos permisibles de 65 dB(A) y 62.0 dB (A) para los horarios de las 06:00 a las

Conexión de la chimenea y el extractor de gases concluida.

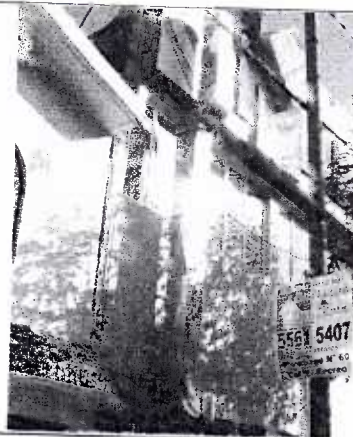
Adecuación con ductos rectangulares para la extracción de gases del área de cocina.
