ASUNTO: SE EMITE INFORME TÉCNICO

## INFORME TÉCNICO

De conformidad con la solicitud del presente Informe técnico se requiere evaluar, las afectaciones que presenta un árbol ubicado en la banqueta frente al número 315 de la Calle Martín Luis Guzmán, Colonia Villa de Cortés, Delegación Benito Juárez, para determinar el estado físico y fitosanitario del árbol así como las acciones de manejo recomendadas para su tratamiento.

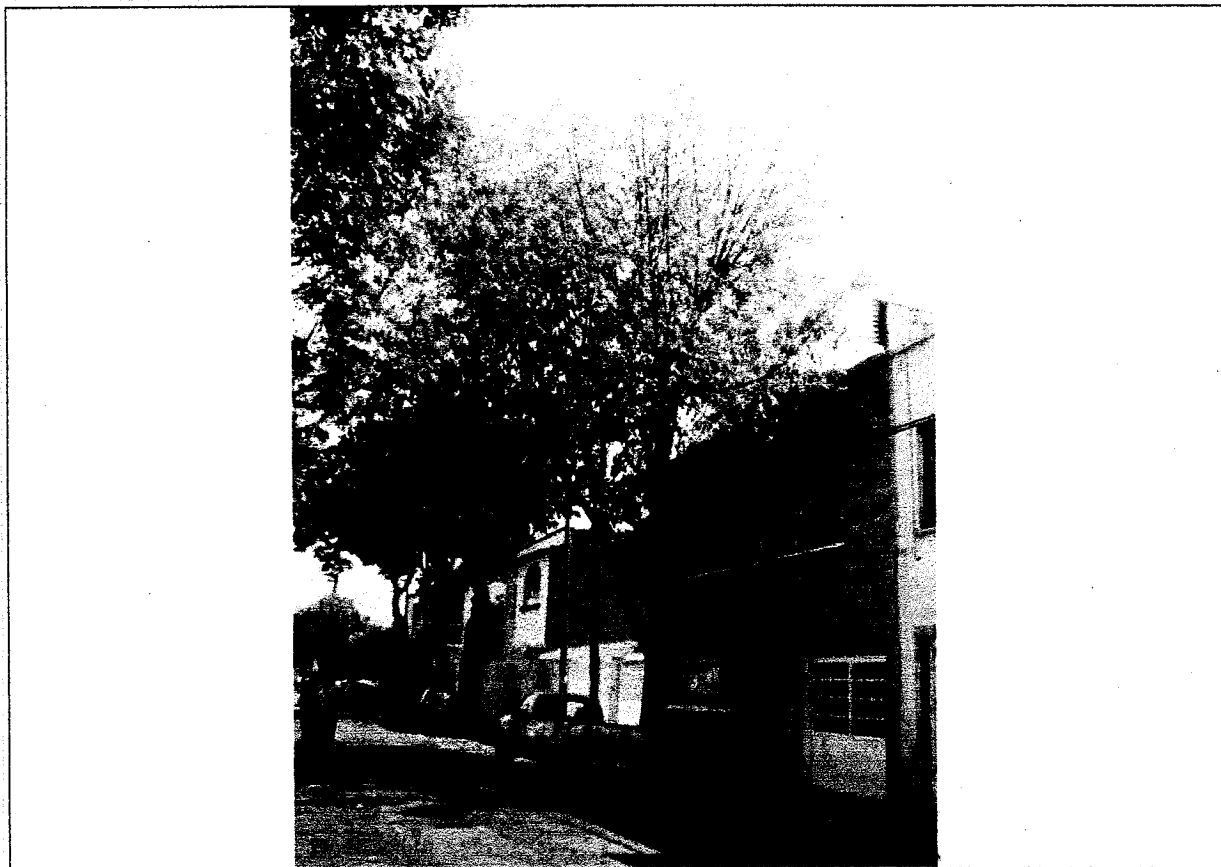
V.2.3. En la copa se observó un 20% de ramas secas pequeñas, clorosis en hojas, follaje moderado el cual interfiere con cables de teléfono Ver fotografía 1.

Fotografía 1. Ejemplar arbóreo adulto perteneciente a la especie *Fraxinus uhdei*, presenta follaje moderado.

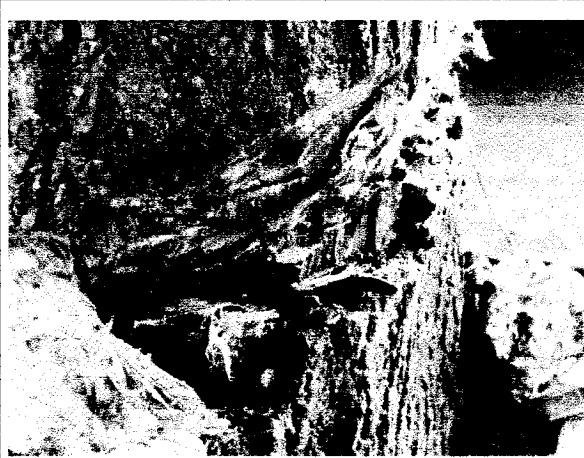
los cuales consisten en cortes en la corteza de 13 cm de ancho hechos con algún tipo de instrumento filoso (machete probablemente), alrededor de ambos cortes les amarraron bolsas de hule y algodón en estos cortes se observaron insectos como cochinillas y el tejido húmedo, además del daño mecánico se percibió un olor a hidrocarburo, siendo evidente que se vertió en la base del fuste y en dichos cortes y se encontraron dos varillas enterradas en la base del fuste una de ellas penetrando el tejido vascular del árbol. Ver fotografías 4, 5 y 6.

**V.2.7.** Es un individuo arbóreo que presenta daño mecánico severo, principalmente por la afectación a la corteza la cual tiene como función la protección contra agentes químicos y físicos externos y contra la desecación, así como al tejido vascular: xilema y floema primario ya que estos tejidos tienen la función del transporte de agua, sales minerales y sustancias orgánicas e inorgánicas, respectivamente. Ver fotografía 10.

Fotografías 5 y 6. Daño mecánico sobre el tronco. Causado por un instrumento filoso lo cual dañó los tejidos vasculares del árbol alrededor de los cortes les amarraron el algodón y hule, como se muestra en la fotografía anterior.

**V.3.2.** En relación a los cortes que presenta no se les deberá aplicar selladores ni pinturas para protegerlo de la entrada de patógenos o para acelerar el cierre de las heridas, ya que existe una respuesta natural del sistema de defensa de los árboles. Al momento de la visita de dictaminación no se observaron hongos, sin embargo en caso de que aparecieran solo se utilizarán selladores adicionando un fungicida con poder bactericida (terramicina o tetraciclina) si presentara alguna evidencia de estar afectado por bacterias.

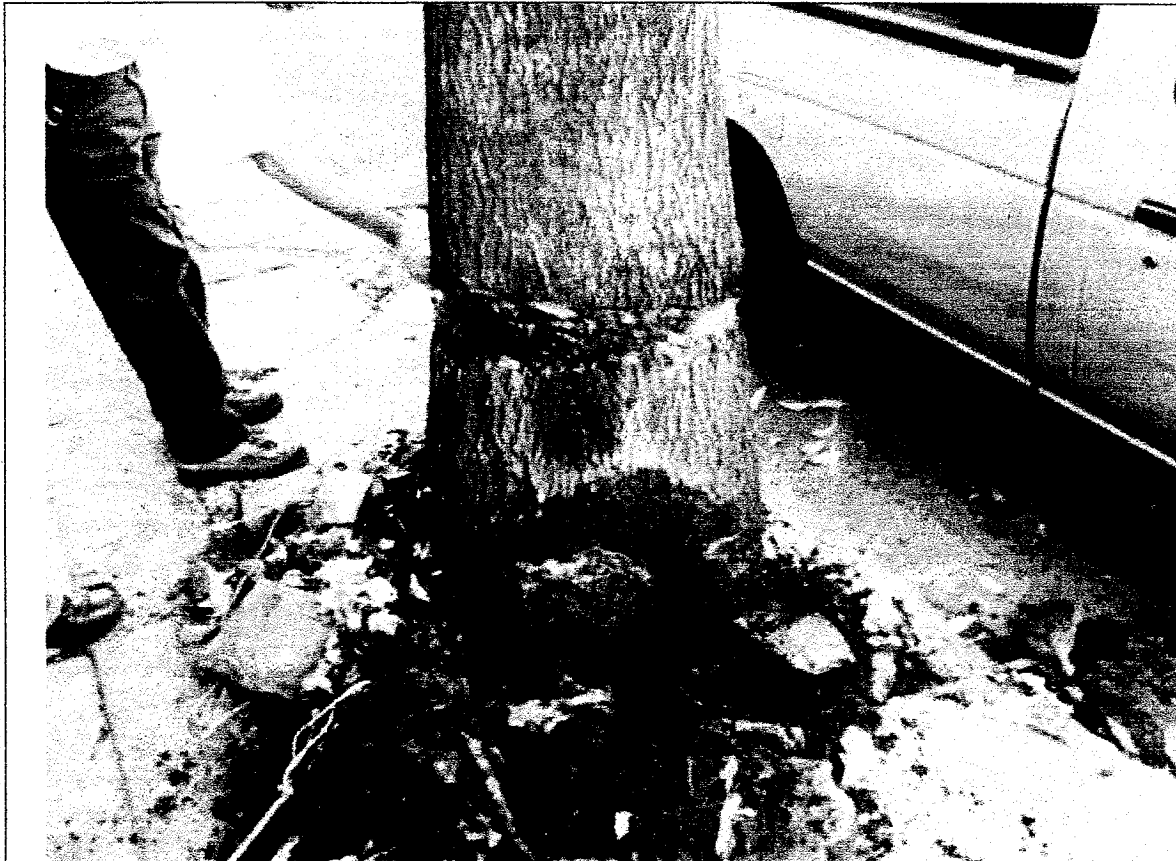
**V.2.6.** Por otra parte, cabe mencionar que el personal dictaminador retiró los escombros de concreto, basura, tierra, así como las bolsas de hule y algodón que tenía amarrado el ejemplar arbóreo. Ver fotografías 7, 8 y 9.

Fotografía 7. Se retiro el material que afectaba en los dos cortes que presenta el árbol así como los que se encontraba en la base.

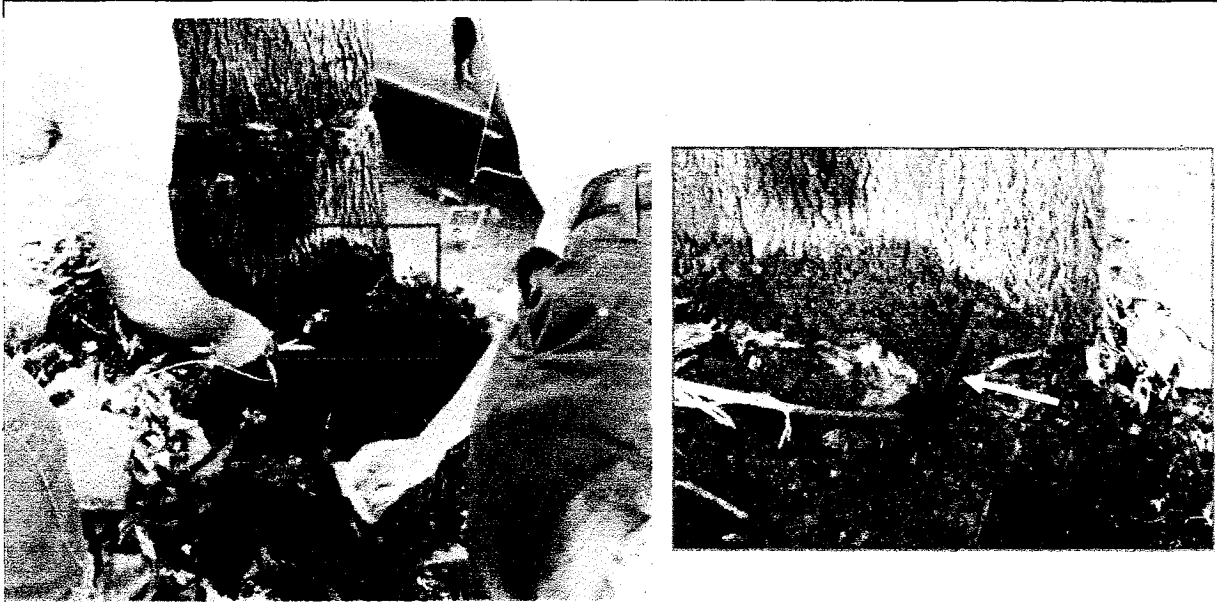
Fotografía 8 y 9. Retiro de basura y tierra por el personal dictaminador, el detalle muestra una varilla que fue incrustada penetrando los tejidos vasculares del árbol

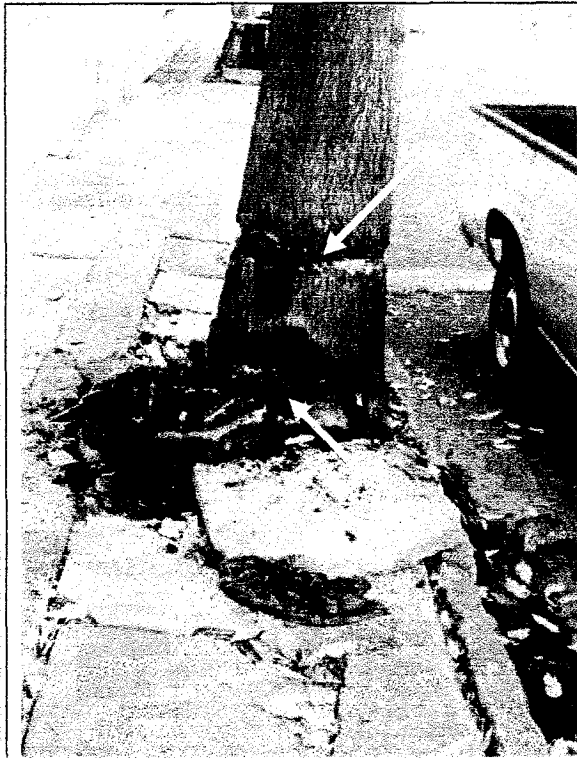
**V.2.8.** De conformidad con lo anterior este ejemplar arbóreo presenta un estado fitosanitario en condiciones inadecuadas ya que es más susceptible a la entrada de patógenos y a debilitarse por los agentes climáticos. Sin embargo a pesar de estas condiciones puede llegar a recuperarse.

Fotografía 10. Se señalan los dos cortes hechos con un instrumento filoso, dañando la corteza y el cambium. Se retiro el algodón y el hule que se amaron a dichos cortes.

**Segunda.** En relación a los daños mecánicos severos que consisten en dos cortes alrededor del fuste y el retiro de la corteza, no se recomienda colocar selladores para impedir la entrada de patógenos o para acelerar el cierre de las heridas ya que existe una respuesta natural del sistema de defensa del árbol. Se recomienda retirar todo el material que afecte al ejemplar en la base del tronco para que los cortes puedan sanar rápidamente.
