PROCURADURÍA AMBIENTAL
Y DEL ORDENAMIENTO
TERRITORIAL DEL D.F.

INFORME TÉCNICO

De conformidad con la solicitud del presente informe técnico, se requiere evaluar las condiciones generales de tres individuos arbóreos, ubicados en calle Lauro Villar número 111 bis, Colonia Providencia, Delegación Azcapotzalco; dos árboles conocidos comúnmente como Eucaliptos fueron descortezados y despuntados, así como un Ficus desmochado.

Folio: SPA/SDPA/IT-005/2008

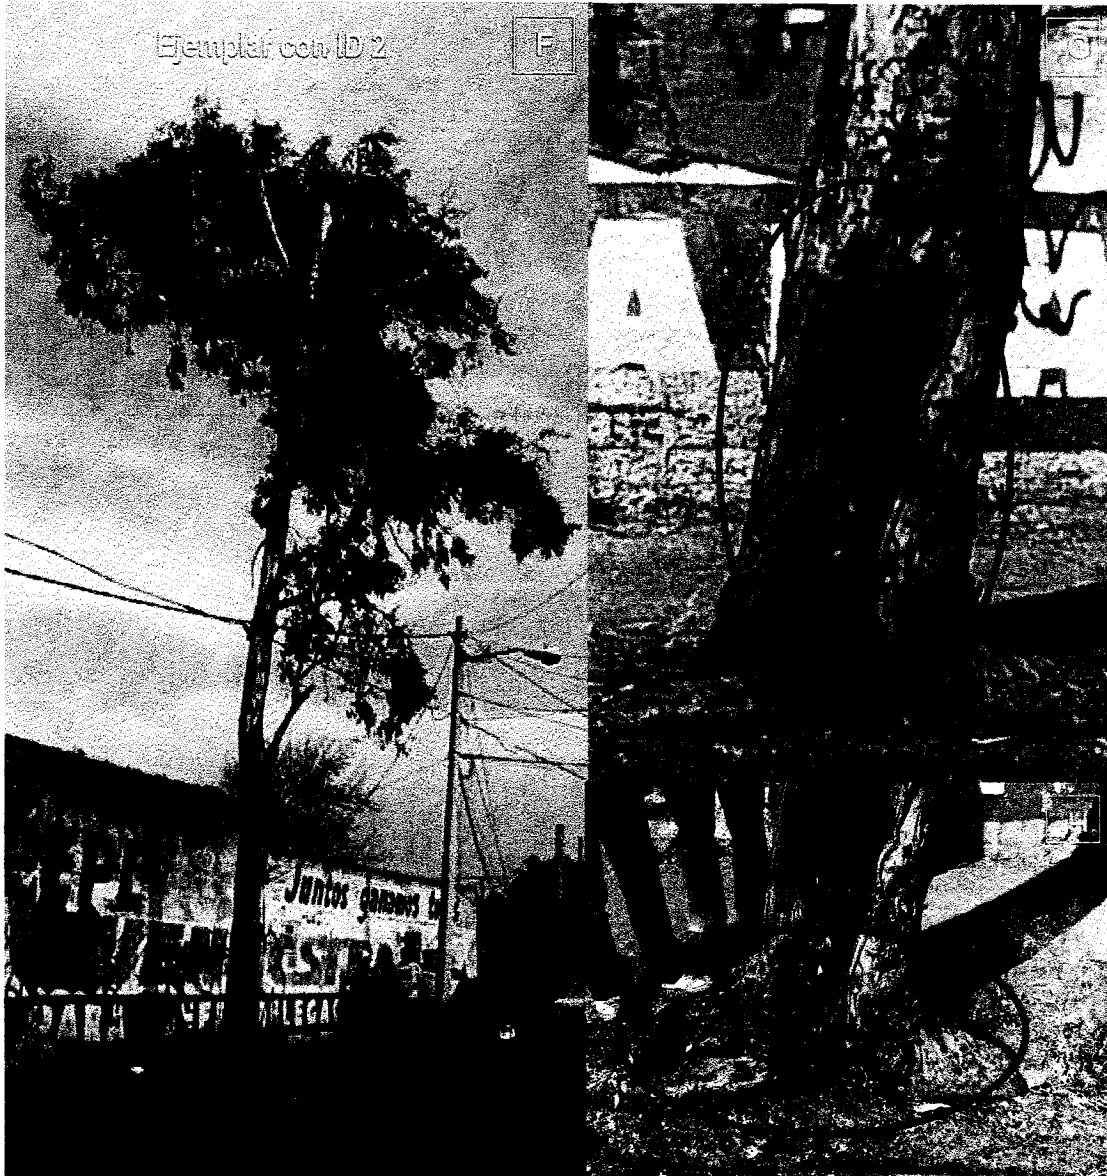
VI.2. De acuerdo con las características físicas de los árboles descritas en el cuadro anterior, 2 ejemplares presentan un estado fitosanitario no aceptable, pertenecientes a la especie *Eucalyptus camaldulensis*, estos sujetos arbóreos se ven afectados por la plaga de la "conchuela" (*Glycapsis brimblecombei*), un psílido que ocasiona severas defoliaciones, muertes de ramas, depreciación del valor estético, incremento en la susceptibilidad al ataque por insectos barrenadores, así como reducción del crecimiento en diámetro y altura. Las infecciones por hongos que causan canchales, se desarrollan en el floema, el cambium y las primeras capas del xilema de árboles vivos, las infecciones por este hongo provocan reducción de crecimiento, deformaciones en troncos y eventualmente la muerte del árbol completo. Los exudados bacterianos que excretan del tronco y ramas de los árboles, se observan en individuos dañados por podas mal elaboradas, estos exudados o escurrimientos afectan la estética del tronco.

Primera. Dos individuos arbóreos vivos de la especie *Eucalyptus camaldulensis*, ubicados sobre la baqueta contraría al número 111 bis de la Calle Lauro Villar, Colonia Providencia, Delegación Azcapotzalco, presentan un estado fitosanitario no aceptable en función de que están plagados de conchuela, presentan canchales, exudados bacterianos y daño mecánico en fuste. Por las condiciones fitosanitarias de estos ejemplares, fueron identificados como árboles de riesgo para las personas y sus bienes.

- F. *Eucalyptus camaldulensis*, que se ubica sobre la baqueta contraria al número 111bis de la calle Lauro Villar, Colonia Providencia, Delegación Azcapotzalco. Árbol Enfermo.
- G. Exudados bacterianos, que afectan la estética del tronco. Descortezamiento.
- H. Se aprecia reducción de cajete, raíces expuestas

Tercera. Con el objeto de prevenir un accidente a peatones, se recomienda el retiro de los dos ejemplares arbóreos de riesgo, referidos en la conclusión segunda, realizando la respectiva restitución conforme a las especificaciones de la Norma Ambiental para el Distrito Federal NADF-001-RNAT-2006.
