PROCURADURÍA AMBIENTAL
Y DEL ORDENAMIENTO
TERRITORIAL DEL D.F.

ASUNTO: **SE EMITE INFORME TÉCNICO**

Folio: SPA/SDPA/IT-008/2008

INFORME TÉCNICO

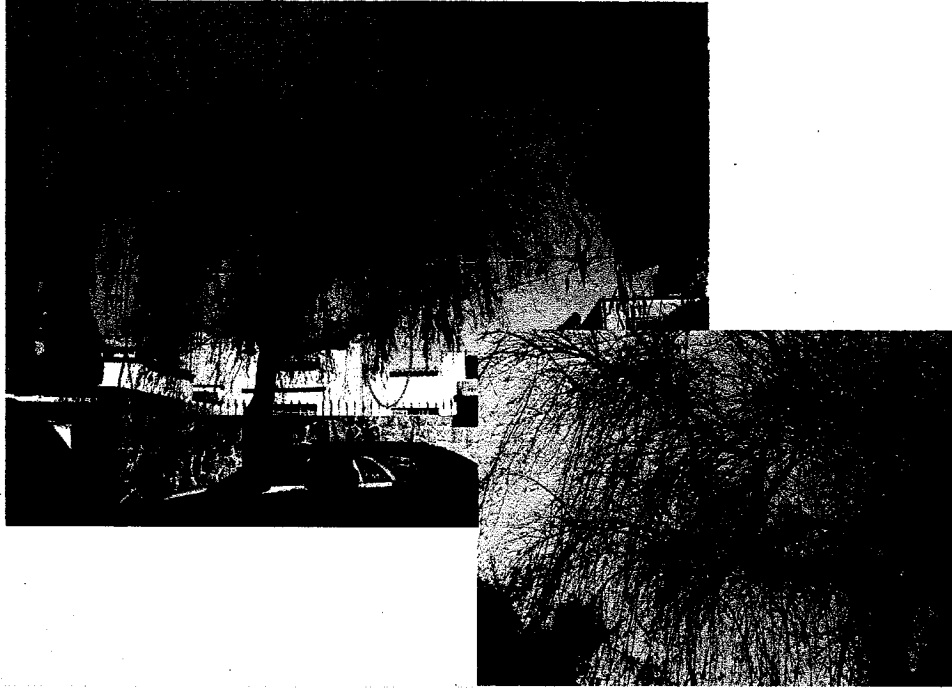
V.2.3. El individuo arbóreo en estudio se encuentra infestado con muérdago en más del 60% del volumen de la copa, predominando el follaje de la planta parásita con relación al follaje del "hospedero"; muchas de las ramas apicales de este último se observan secas e inclusive el follaje de la planta parásita se observa debilitado; asimismo, el follaje presenta sintomatología de estrés. De acuerdo con estas características, y consultando la *Escala de infestación por muérdago*

verdadero en arbolado, contenida en el artículo *Plantas parásitas del arbolado urbano* de la revista *Arborea* (ver referencia bibliográfica VII.3 de este informe técnico) se determina que el individuo arbóreo se encuentra dentro de la categoría de “Árbol con daño severo”.

V.2.7. El árbol presenta síntomas de un proceso de “muerte apical descendente” o “muerte regresiva” de acuerdo con las ramas apicales secas observadas, provocado principalmente por la planta parásita y en cierta medida por el anillamiento del fuste. Asimismo, es probable un efecto

Fotografía 1. Ejemplar arbóreo perteneciente a la especie *Salix babylonica* L. Las elipses muestran rastros de muérdago.

V.3.1. Puesto que existen ciertas probabilidades de supervivencia del árbol, se puede intentar aplicar alguna medida de control fitosanitario como la eliminación de los elementos afectados por el muérdago. No obstante, dado el daño severo provocado por esta plaga, inclusive en las ramas primarias, la medida obligaría a realizar una poda severa o desmoche de la copa, lo cual incrementaría la condición actual de estrés, reduciendo aun más las expectativas de vida del ejemplar arbóreo.

V.3.2. En virtud del diagnóstico de la condición física y fitosanitaria del ejemplar, indicado en el numeral V.2.7, se considera que la acción más conveniente es el retiro del individuo arbóreo y la restitución física del mismo, de conformidad con las especificaciones de la *Norma Ambiental para el Distrito Federal NADF-001-RNAT-2006, que establece los requisitos y especificaciones técnicas que deberán cumplir las autoridades, empresas privadas y particulares que realicen poda, derribo, trasplante y restitución de árboles en el Distrito Federal.* La restitución considerará preferentemente la sustitución del árbol en el mismo sitio con otro ejemplar de una especie de altura adecuada, de tal manera que no alcance el cableado eléctrico instalado en la misma banqueta.

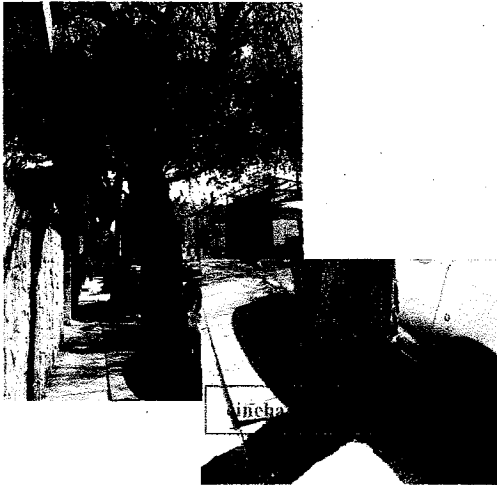
V.2.4. El tronco o fuste se encuentra recto, se observó daño mecánico en un 90% alrededor del tronco (anillamiento o cinchamiento), consistente en el retiro de una franja de corteza de aproximadamente 6 cm de ancho y 1.5 cm de profundidad, ubicado a una altura de 30 cm de la base del tronco, realizado con algún tipo de instrumento filoso (probablemente con machete). Adicionalmente, se observó una mancha de color oscuro que rodea la base del fuste, debido a la aplicación o vertimiento de diesel u otro hidrocarburo que se impregna en la corteza.

V.2.5. El daño mecánico en el tronco afectó prácticamente toda la corteza, la cual tiene como función la protección contra agentes químicos y físicos externos y contra la desecación. Se observó daño menor en el cámbium vascular², por lo que las funciones vitales del individuo arbóreo se verán afectadas en cierta medida.

Fotografía 2 y 3. En las imágenes se muestra el daño mecánico en el tronco del árbol (anillamiento o linchamiento).

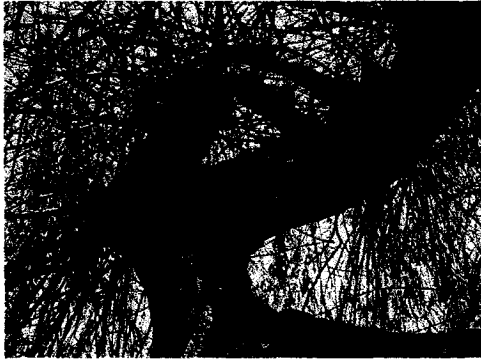
Fotografías 5. Rebrotos generados por podas mal elaboradas.

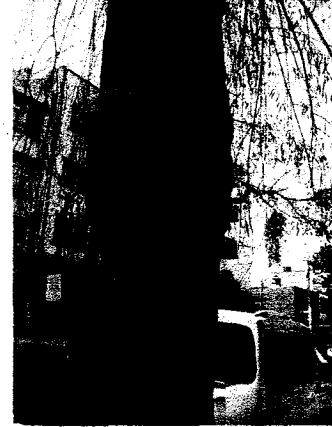
Fotografía 6. La elipse muestra el cancro que se está formando en el tronco.

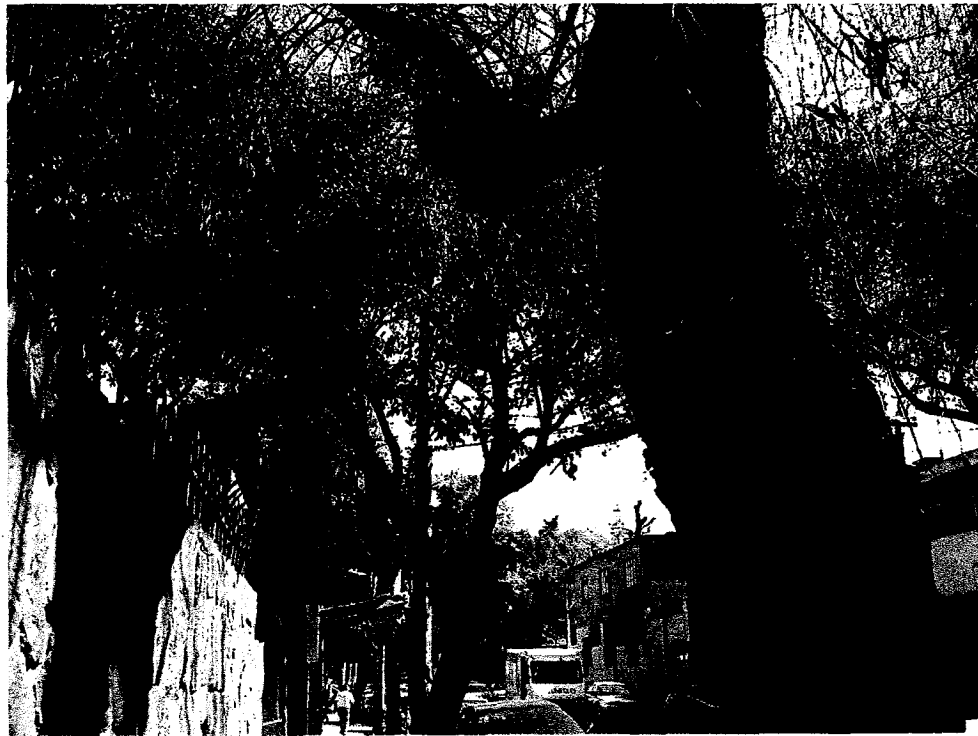
V.1.2. El individuo arbóreo se encuentra a un metro con quince centímetros del alineamiento del inmueble y a tres metros con treinta centímetros de la puerta del predio.

Fotografía 7. La distancia que existe del tronco al alineamiento del predio es de 3.30 m.
