PROCURADURÍA AMBIENTAL
Y DEL ORDENAMIENTO
TERRITORIAL DEL D.F.

DICTAMEN No. 137

DICTAMEN TÉCNICO AMBIENTAL RESPECTO AL ESTADO FÍSICO Y/O CONDICIONES SANITARIAS QUE PRESENTAN LOS INDIVIDUOS ARBÓREOS UBICADOS EN LA ALAMEDA NORTE Y LA COLONIA ELECTRICISTAS, DELEGACIÓN AZCAPOTZALCO, DISTRITO FEDERAL.

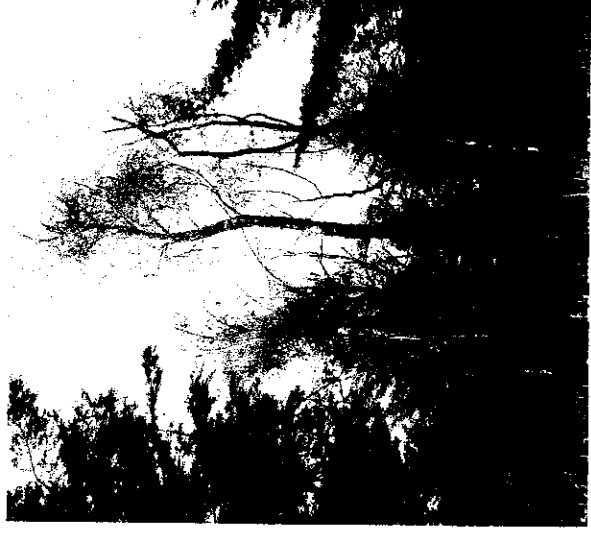
- En un radio de 25m hacia el norte, se encuentran varios individuos arbóreos de Álamo Temblón (*Populus tremuloides*), moribundos y muertos, con presencia de muérdago.

FOTO 7.- Árboles de la especie *Populus tremuloides* (Alamo Temblón) moribundos y muertos a causa de planta parásita llamada Muérdago.

- Así mismo se deberá de realizar una candelarización para llevar a cabo la poda de varios individuos arbóreos de Álamo Temblón (*Populus tremuloides*) que se encuentran moribundos y muertos afectados por muérdago y así evitar que el muérdago ataque al Ahuehuete.
- Se debe de llevar a cabo la descompactación del suelo en donde se encuentra el Ahuehuete para permitir una adecuada infiltración de agua hacia sus raíces y asimismo permitir el intercambio gaseoso en las mismas:
- Se debe de agregar materia orgánica al suelo para que proporcione los nutrimentos necesarios al ahuehute y le ayuden a su desarrollo.

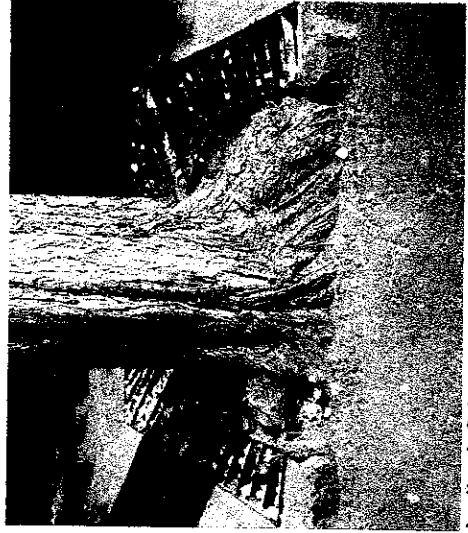
- El árbol se encuentra sobre la banqueta, por lo que su corteza ha sufrido desgajamientos.
- El árbol cuenta con un cajete de aproximadamente 1.50X1.90m, cubierto por una estructura metálica en forma de rejilla.

FOTO 10.- El árbol se encuentra sobre la banqueta, por lo que su corteza ha sufrido desgajamientos aparentemente a causa de vehículos.

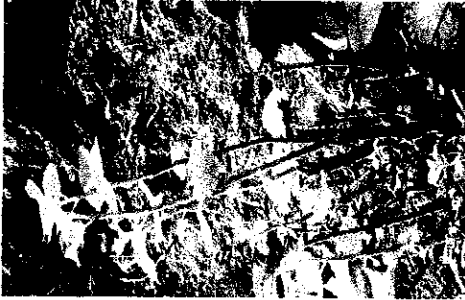
FOTO 12a.- Brote de Álamo Plateado.

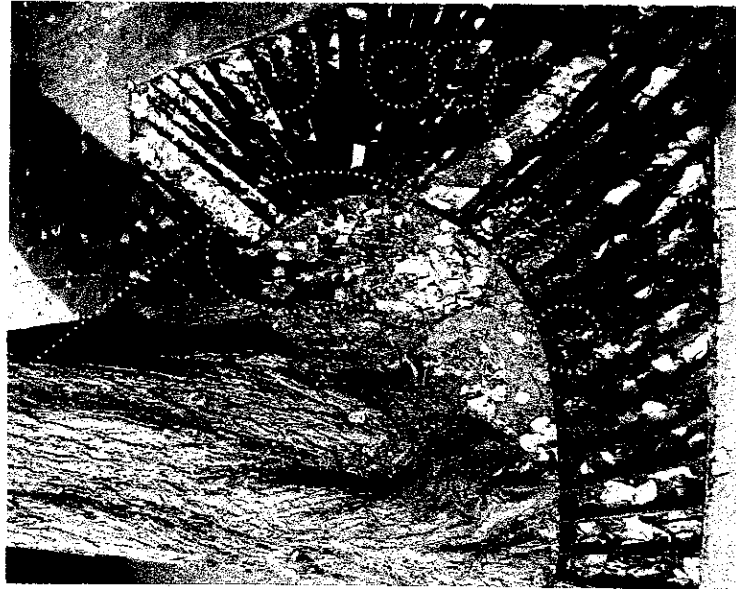
- El individuo arbóreo se encuentra a 2.10m de distancia de una barda perimetral correspondiente a un campo de fútbol.
- Aproximadamente a 6m se localiza un árbol de la especie *Populus alba* (Álamo plateado), que ha desarrollado pequeños brotes dentro del cajete del Ahuehuete.

FOTO 12c.- Se observan brotes de Álamo Plateado (*Populus alba*) dentro del cajete del árbol de Ahuehuete.
