### DICTAMEN TÉCNICO

De acuerdo con lo señalado en la solicitud del presente dictamen, se investigó sobre la afectación a un árbol ubicado en la Calle Emilio Castelar número 215 de la Colonia Polanco, Delegación Miguel Hidalgo, mismo que ha sido desmochado y, al que presuntamente... *se le ha vertido alguna sustancia para afectar negativamente su salud y promover su remoción para habilitar cajones de estacionamiento o alguna entrada para edificio.*

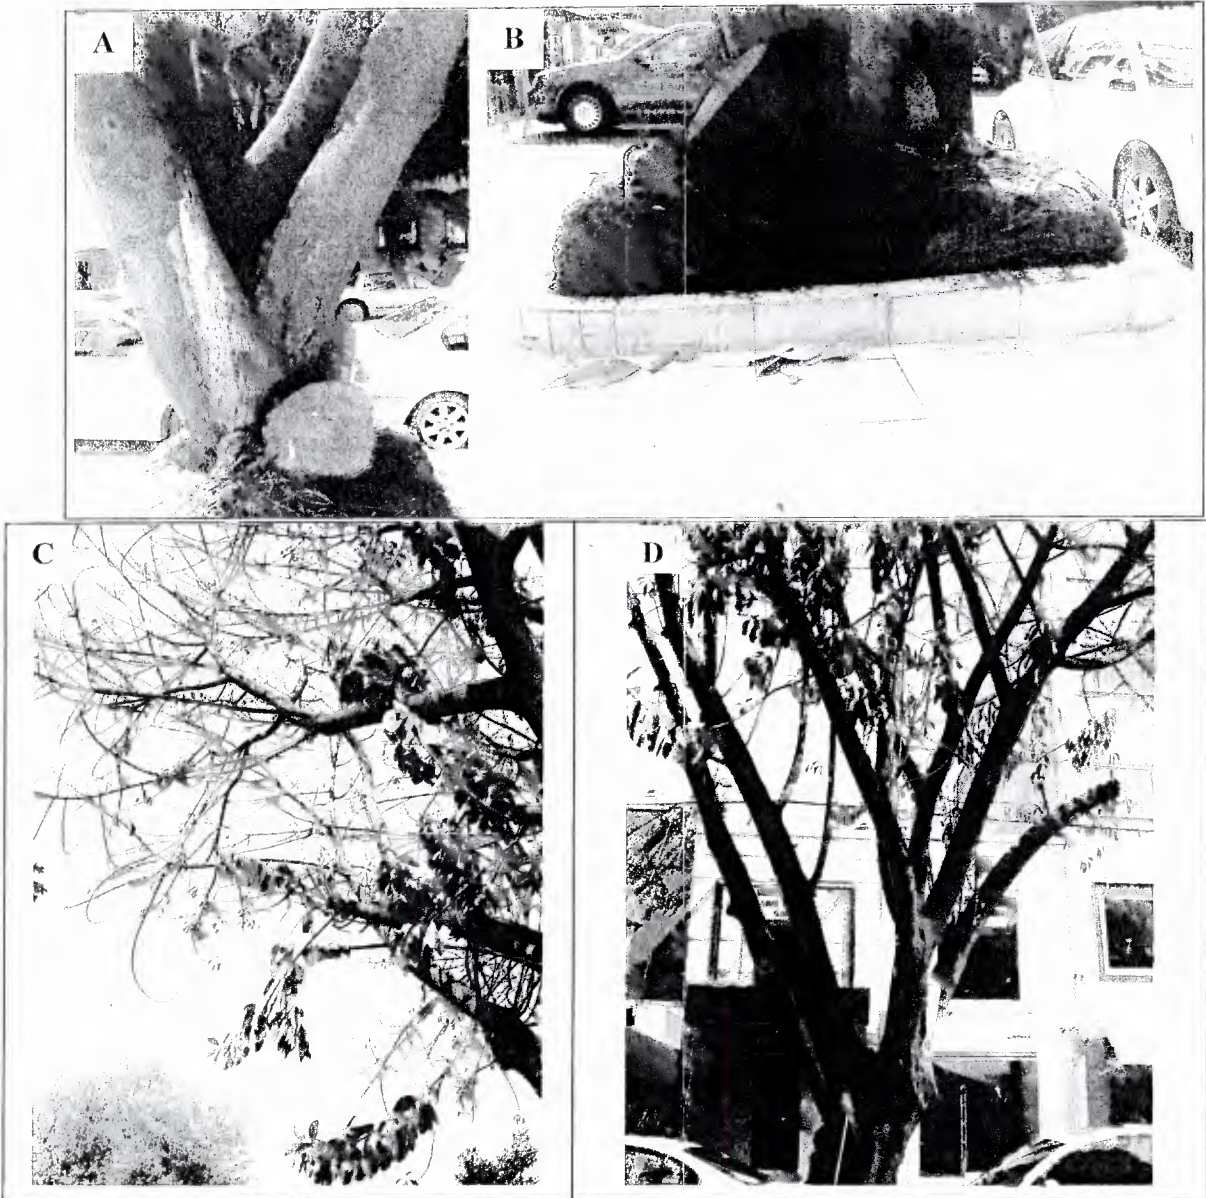
Raíces	Afectadas	Presenta raíces descubiertas y aglomeradas, algunas de ellas están cortadas y sin anclaje al parecer, porque se redujo la altura de la jardinera y cajete del árbol, dejando las raíces en este estado. Además, existe la posibilidad de que se le haya efectuado poda de raíz, ya que ésta especie reporta raíz superficial muy ramificada, y la banqueta colindante se observa plana, sin fracturas y con el cajete muy delineado.
Estructura general	Estable	El árbol presenta una estructura estable ya que, aunque la copa es muy amplia y ramificada, ésta se encuentra balanceada. Los troncos codominantes no presentan inclinación que pueda afectar la estabilidad del árbol y aún se observan raíces gruesas con buen anclaje.

El árbol se considera en estado de recuperación, porque aunque ha sufrido un debilitamiento hasta el punto de perder casi todo el follaje, se observa que presenta follaje nuevo, bien pigmentado y en muchas ramas. Así mismo, las hojas que no se le cayeron presentan una consistencia arrugada que puede ser resultado de deshidratación o de intoxicación, sin embargo, el que no se hayan caído y conserven su color, indica que se el árbol se está fortaleciendo.

Imagen A: Se observa el árbol con varios brazos codominantes, uno de ellos fue podado .

Imagen B: Se puede apreciar como el cepellón con el monte radical del árbol quedan por encima del nivel de la jardinera, lo que ocasiona que cuando se riega el árbol se pierda suelo quedando descubierta la raíz. También, se piensa que se realizó una poda de raíz porque la banqueta no muestra fracturas y la jardinera delimita perfectamente el contorno del monte radical, el cual en condiciones naturales crece más amplio y voluptuoso. Imagen C: Muestra la escasez de follaje sobre todo en la parte superior de la copa. Hay algunas hojas pequeñas que empiezan a crecer revelando la recuperación del árbol.

Imagen D: Se observa la estructura general y tamaño del árbol. También, cómo algunas hojas que quedaron aún conservan su color a pesar de la deshidratación.

1) Se recomienda una **poda ligera** de la fronda, sobretodo de las ramas más altas que aún no presenten yemas u hojas nuevas. Esto se propone porque el árbol tiene demasiadas ramas y se encuentra muy debilitado y, al reducir la cantidad de ramas de la copa, podrá administrar mejor su energía produciendo nuevo follaje y fortaleciendo la raíz o generando nuevas raíces.

2) Es necesario aumentar la altura de la jardinera donde se encuentra el árbol, para que se retenga el suelo y se mejore el anclaje de las raíces ya que, ahora se encuentra descubierto parte del sistema radical y cuando el árbol se riega, el agua que no se filtra se escurre por la banqueta llevando consigo parte del suelo que cubre las raíces afectando su anclaje. También se pueden sembrar arbustos o plantas de ornato alrededor de la base del árbol para retener el suelo.

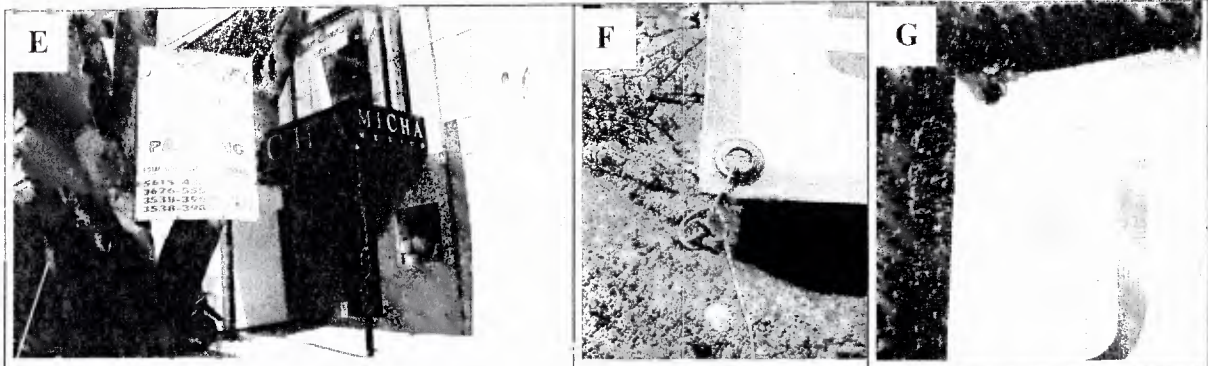
Imagen E: Se observa una manta colgada del árbol, la cual anuncia el servicio de estacionamiento que ofrece el local comercial colindante "Salón Jaime Chávez".

Imágenes F y G: Se muestran dos de los tres clavos y alambres que se introdujeron directamente en las ramas del árbol para poder fijar la manta.

3) Es necesario retirar los objetos que se han clavado en el árbol porque pueden contribuir a que se le introduzcan plagas a través de estas lesiones. De igual forma, pueden ocasionar pudrición y desgajamientos de madera, corteza o ramas; los amarres también pueden cercenar los miembros o el fuste produciendo la caída de ramas o incluso la muerte del individuo a mediano plazo, por el debilitamiento que ya presenta.

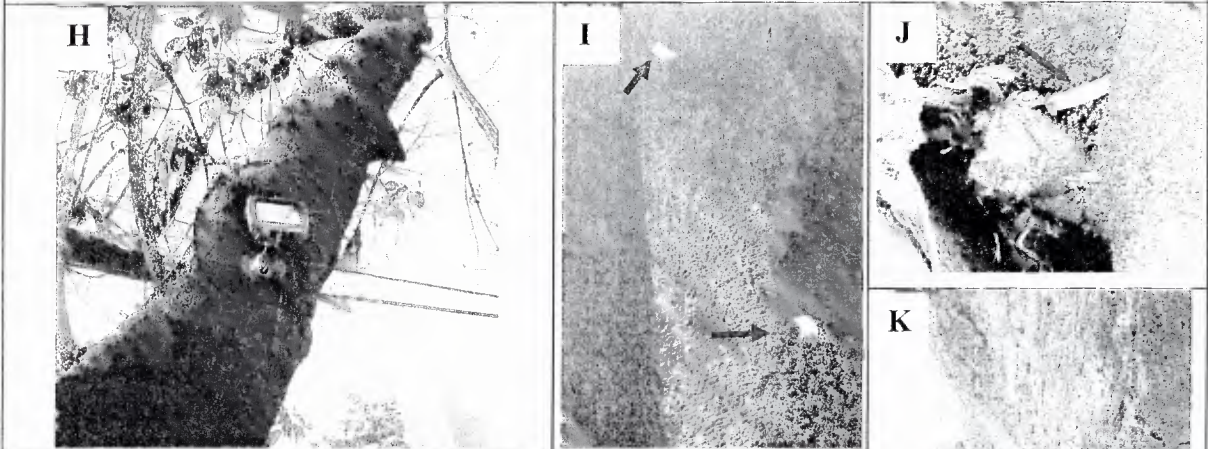
Imagen H: Se presenta una lámpara de aproximadamente 30x20 cm. que está fijada con cuatro tornillos directamente en la rama del árbol.

Imagen I: Las flechas señalan dos argollas metálicas clavadas en una rama, mismas que sostenían una manguera decorativa de luz neón.

Imagen J: Se observa un pedazo de la manguera de luz neón que le habían colocado al árbol y que se quedó atorada entre las ramas.

Imagen K: Zona cerca de la base del tronco que tiene aserrín. Se observa que al árbol le han podado varias ramas pequeñas y raíces, lo que pudo ocasionar que se introdujera algún organismo que se alimenta de madera generando esta afectación y alterando el anclaje del árbol.

Imagen L: Se muestra una lesión en un brazo codominante donde se está abriendo la corteza debido a la resequedad de la madera o a una intoxicación.

4) Se recomienda que el árbol se riegue constantemente para que se recupere y en caso de que existan relictos de alguna sustancia tóxica se vaya eliminando. Igualmente se debe aplicar una fumigación ligera, sobre todo en la zona de la base, por si aún está presente el organismo que le está comiendo la madera.
