PROCURADURÍA AMBIENTAL
Y DEL ORDENAMIENTO
TERRITORIAL DEL D.F.

Folio: SPA/SDPA/DT-121/2008

Dictamen Técnico

Domicilio: Calle y núm. Unidad Habitacional CTM Culhuacán, entre edificios T-179 y T-181

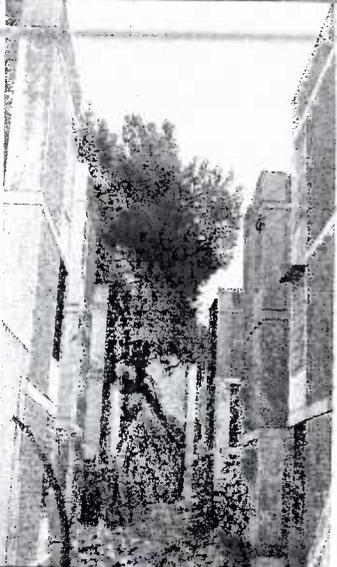
Infraestructura aérea	No.
Infraestructura subterránea	No se aprecia afectación.
Inmuebles	El tronco está a una distancia de 3.20 metros de los edificios T-181 y T-179, por lo que no daña ningún inmueble o construcción.
Equipamiento urbano	No.
Diagnóstico general	Por la "Condición general" del individuo, se determina que el árbol goza de buen estado físico y fitosanitario. De acuerdo con los resultados de la hoja de "valoración de riesgo" que se anexa, se determina que no representa riesgo para las personas y los inmuebles circundantes.

<p>La altura del árbol es de 13 metros y se observa que a los 3 metros de altura el árbol se encuentra contorneado hacia los edificios T-181 y T-179</p>	<p>Se aprecia el espacio en donde se yergue el árbol, así como la distancia de 3.20 metros a los inmuebles del lado izquierdo de la imagen y de 1.80 metros a los inmuebles del lado derecho.</p>
