Folio: SPA/SDPA/DT-132/2008

ASUNTO: SE EMITE DICTAMEN TÉCNICO

I. Descripción del problema

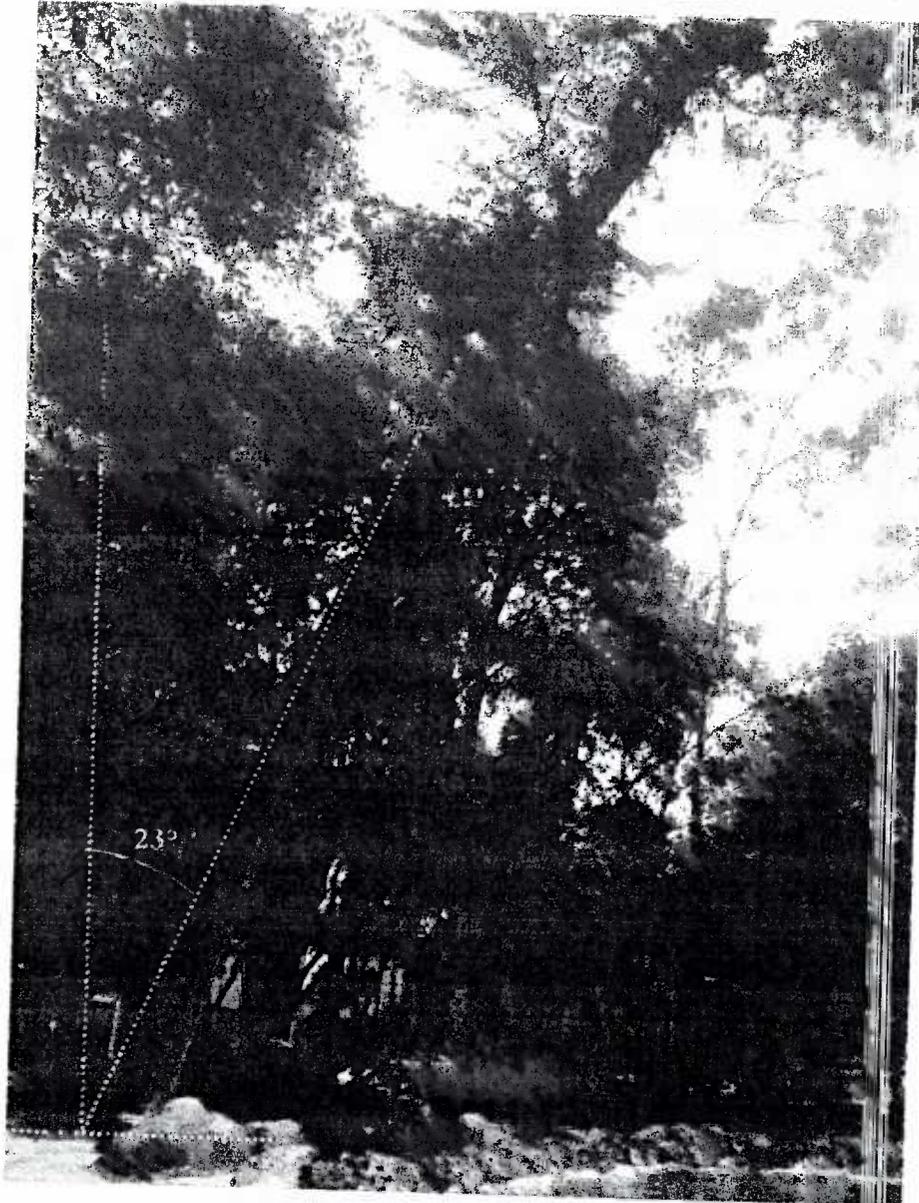
V.3.2. En el caso del ejemplar B, la inclinación de 23 grados del tronco, la grieta a lo largo del fuste, su altura, edad, son características que en conjunto afectan la estabilidad del árbol pudiendo ocasionar el desplome, por lo tanto este ejemplar representa un riesgo para las personas y sus bienes.

V.3.3. Con base en este criterio, se determina que el ejemplar arbóreo "A" **no representa riesgo** y el ejemplar "B" **representa riesgo**, para los transeúntes y los inmuebles circundantes.

Fotografía 1. Ejemplar arbóreo adulto perteneciente a la especie *Cupressus lusitanica*, presenta una inclinación de 23 grados hacia la fuente del Parque México en la cual concurren varias personas, este es un factor de riesgo importante para determinar el retiro del ejemplar.

V.3.4. Cabe mencionar, que el ejemplar "B" requiere una acción preventiva ya que se encuentra en una zona donde concurre gente y por lo tanto es recomendable su sustitución de conformidad con las especificaciones de la Norma Ambiental para el Distrito Federal NADF-001-RNAT-2006.

Tercera. Como una acción de manejo preventiva se recomienda la sustitución del ejemplar "B" de conformidad con las especificaciones de la Norma Ambiental para el Distrito Federal NADF-001-RNAT-2006.

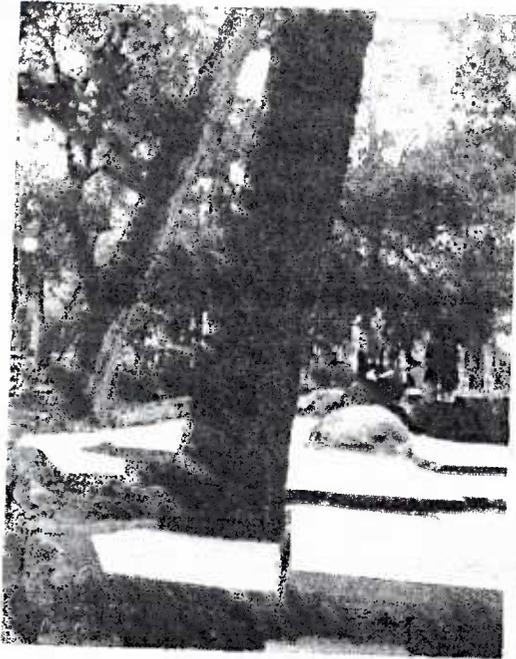
Fotografía 8 y 9. Se observa el levantamiento del pavimento y una raíz expuesta
