PROCURADURÍA AMBIENTAL
Y DEL ORDENAMIENTO
TERRITORIAL DEL D.F.

DICTAMEN TÉCNICO

Folio: SPA/SDPA/DT-148/2008

ARBOLADO DE LA UNIDAD HABITACIONAL BOSQUE RESIDENCIAL DEL SUR

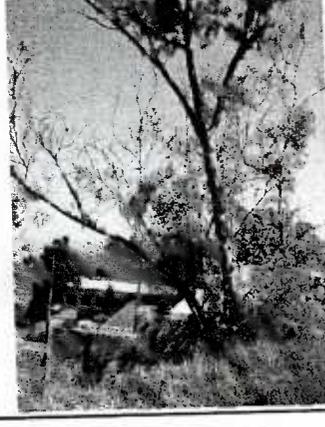
Id. 5 Foto 251	Id. 6 Foto 253	Id. 7 Foto 254

7	Eucalipto <i>Eucalyptus camaldulensis</i>	9	21	Junto a los juegos recreativos, organismo afectado por la plaga de la "conchuela" (<i>Glycopsis brimblecombei</i>).	Derribo	254
8	Eucalipto <i>Eucalyptus Camaldulensis</i>	8	19	Junto a los juegos recreativos, organismo afectado por la plaga de la "conchuela" (<i>Glycopsis brimblecombei</i>), con escaso follaje, presenta muerte regresiva.	Derribo	255
9	Eucalipto <i>Eucalyptus Camaldulensis</i>	8	19	Junto a los juegos recreativos, semiseco.	Derribo	255
10	Cedro limón <i>Cupressus macrocarpa</i>	3.5	7	Ubicado en área de juegos recreativos, organismo en buenas condiciones de salud.	No requiere	257
11	Cedro limón <i>Cupressus macrocarpa</i>	3	6	Ubicado en área de juegos recreativos, organismo en buenas condiciones de salud.	No requiere	257
12	Cedro limón <i>Cupressus macrocarpa</i>	3	7	Ubicado en área de juegos recreativos, organismo en buenas condiciones de salud.	No requiere	257

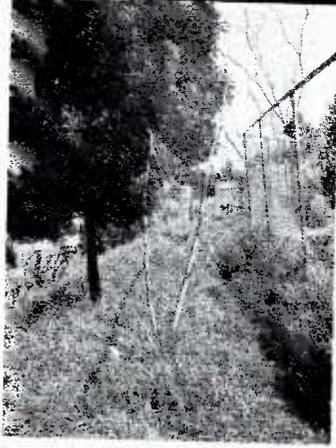
Id. 14 Foto 258	Id. 15 v 16 Foto 259	Id. 17 Foto 261

13	Acacia <i>Acacia retinodes</i>	3.5	11	Organismo en buenas condiciones de salud.	No requiere	256
14	Ficus <i>Ficus benjamina</i>		6	Organismo en decaimiento, sin follaje.	Derribo	258
15	Cedro blanco <i>Cupressus lusitanica</i>	4	9	Organismo en buenas condiciones de salud.	No requiere	259

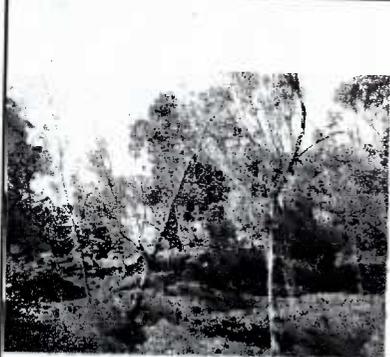
Id. 21 Foto 264	Id. 22 Foto 265	Id. 24 Foto 267

Id	Nombre común Especie	Altura (m)	DAP* (cm)	Observaciones	Acción de manejo	Foto
16	Cedro blanco <i>Cupressus lusitanica</i>	4	11	Organismo en buenas condiciones de salud.	No requiere	259
17	Ficus <i>Ficus benjamina</i>	2	6	Organismo en buen estado de salud.	No requiere	261
18	Ficus <i>Ficus benjamina</i>	3	7	Organismo en buen estado de salud.	No requiere	262
19	Ficus <i>Ficus benjamina</i>	3.5	7	Organismo en buen estado de salud.	No requiere	263
20	Cedro blanco <i>Cupressus lusitanica</i>	4	10	Organismo en buen estado de salud.	No requiere	260
21	Ficus <i>Ficus benjamina</i>	3.5	6	Organismo en buen estado de salud.	No requiere	264
22	Ficus <i>Ficus benjamina</i>	3.5	6	Organismo en buen estado de salud.	No requiere	265
23	Cedro blanco <i>Cupressus lusitanica</i>	4	10	Organismo en buen estado de salud.	No requiere	260
24	Eucalipto <i>Eucalyptus camaldulensis</i>	9	19.5	Seco, con una inclinación de 15° en dirección de la ladera.	Derribo	267

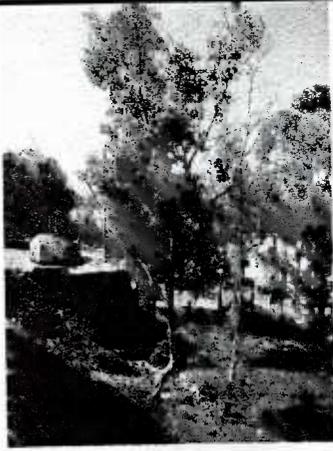
Id. 25 Foto 266	Id. 26 Foto 272	Id. 27 Foto 245

25	Eucalipto <i>Eucalyptus camaldulensis</i>	9	19	Organismo afectado por la plaga de la "conchuela" (<i>Glycapsis brimblecombei</i>), presenta ramas secas.	Derribo	266
26	Eucalipto <i>Eucalyptus camaldulensis</i>	9	21	Ejemplar con escaso follaje, presenta muerte regresiva.	Derribo	272
27	Eucalipto <i>Eucalyptus camaldulensis</i>	9	21	Organismo seco.	Derribo	245
28	Eucalipto <i>Eucalyptus camaldulensis</i>	9	21	Organismo seco.	Derribo	269 268
29	Tepozán <i>Buddleia cordata</i>	4	17	Organismo en buen estado de salud.	No requiere	270
30	Tepozán <i>Buddleia cordata</i>	4	10	Organismo que creció como arbusto, se encuentra en buen estado de salud.	No requiere	270
31	Tepozán <i>Buddleia cordata</i>	4	10	Organismo que creció como arbusto, se encuentra en buen estado de salud.	No requiere	270
32	Tepozán <i>Buddleia cordata</i>	3	9	Organismo que creció como arbusto, se encuentra en buen estado de salud.	No requiere	244

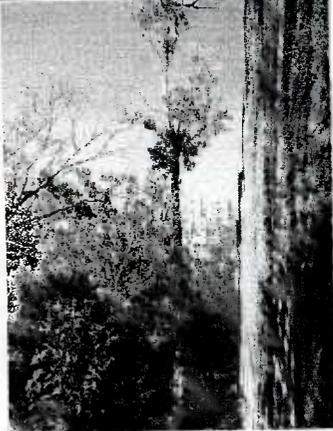
Id. 33 Foto 246	Id. 34 Foto 271	Id. 35 Y 36 Foto

Id	Nombre común Especie	Altura (m)	DAP* (cm)	Observaciones	Acción de manejo	Foto
33	Eucalipto <i>Eucalyptus camaldulensis</i>	11	24	Organismo con escaso follaje, presenta muerte regresiva.	Derribo	246 247
34	Eucalipto <i>Eucalyptus camaldulensis</i>	9	19	Organismo seco, con una inclinación de 45°.	Derribo	271

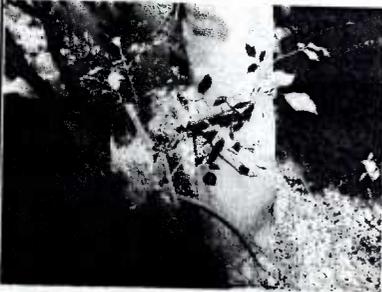
Id. 40 Foto 290	Id. 41 v 42 Foto 291	Id. 43 Foto 292

* Datos obtenidos por la brigada 1: Biol. Martha Nancy González Castellanos e I.Q. Elías Guardado López.						
35	Eucalipto <i>Eucalyptus camaldulensis</i>	8	24	Muerto	Derribo	0283
36	Eucalipto <i>Eucalyptus camaldulensis</i>	9	21	Muerto	Derribo	0285
37	Tepozán <i>Buddleia cordata</i>	7	21	Hojas desfoliadas	No requiere	0285
38	Eucalipto <i>Eucalyptus camaldulensis</i>	7	17	Inclinación de 5 grados, tiene un número pintado el "140" Muerto	Derribo	0289
39	Fresno <i>Fraxinus uhdei</i>	10	24	Clorosis, ramas secas, próximo a "la Salle"	Poda limpieza	0288
40	Fresno <i>Fraxinus uhdei</i>	6	15	Presenta infección por hongo que causa canchros, clorosis, ramas secas.	Poda de limpieza	0291
41	Fresno <i>Fraxinus uhdei</i>	0.77	5	Se aprecia desmoche.	No requiere	0219
42	Fresno <i>Fraxinus uhdei</i>	0.85	4	Se aprecia desmoche.	No requiere	0291
43	Fresno <i>Fraxinus uhdei</i>	1.45	4	Desmochado, escaso follaje	No requiere	0292

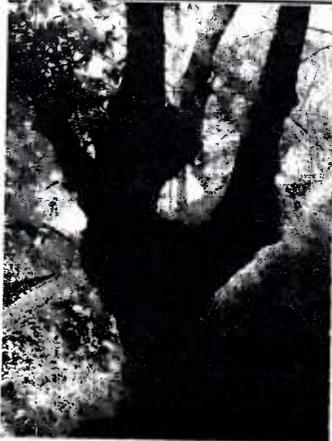
Id. 44 Foto 293	Id. 45 Foto 294	Id. 46 v 47 Foto 295

44	Encino <i>Quercus rugosa</i>	10	50	Árbol junto a la barda de la Salle, presenta infección por hongo que causa canchros, clorosis.	No requiere	0293
45	Eucalipto <i>Eucalyptus camaldulensis</i>	11	32	Árbol bifurcado con rebrotes, presenta infección por hongo que causa canchros, así mismo se aprecia exudados bacterianos.	Derribo	294
46	Eucalipto <i>Eucalyptus camaldulensis</i>	12	20	Presenta cola de león, escaso follaje y un número "26" que fue marcado con anterioridad.	Derribo	295
47	Encino <i>Quercus rugosa</i>	8	48	Ramas secas, desmoche, organismo en buen estado de salud.	Poda de limpieza	295
48	Tepozán <i>Buddleia cordata</i>	4	15	Organismo en buen estado de salud.	No requiere	308
