PROCURADURÍA AMBIENTAL
Y DEL ORDENAMIENTO
TERRITORIAL DEL D.F.

Folio: SPA/SDPA/DT-166/2008

ASUNTO: SE EMITE DICTAMEN TÉCNICO

DICTAMEN TÉCNICO

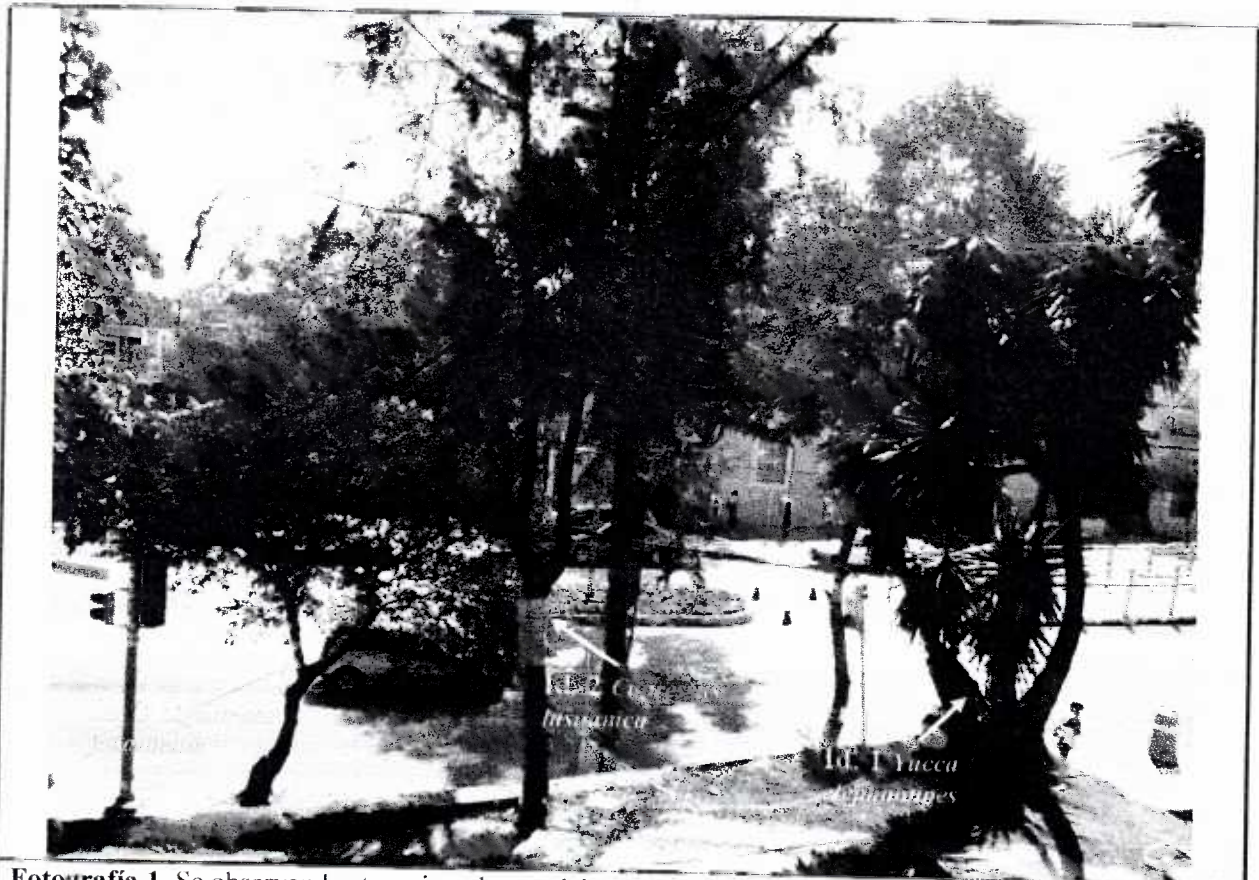
Fotografía 1. Se observan los tres ejemplares arbóreos evaluados.

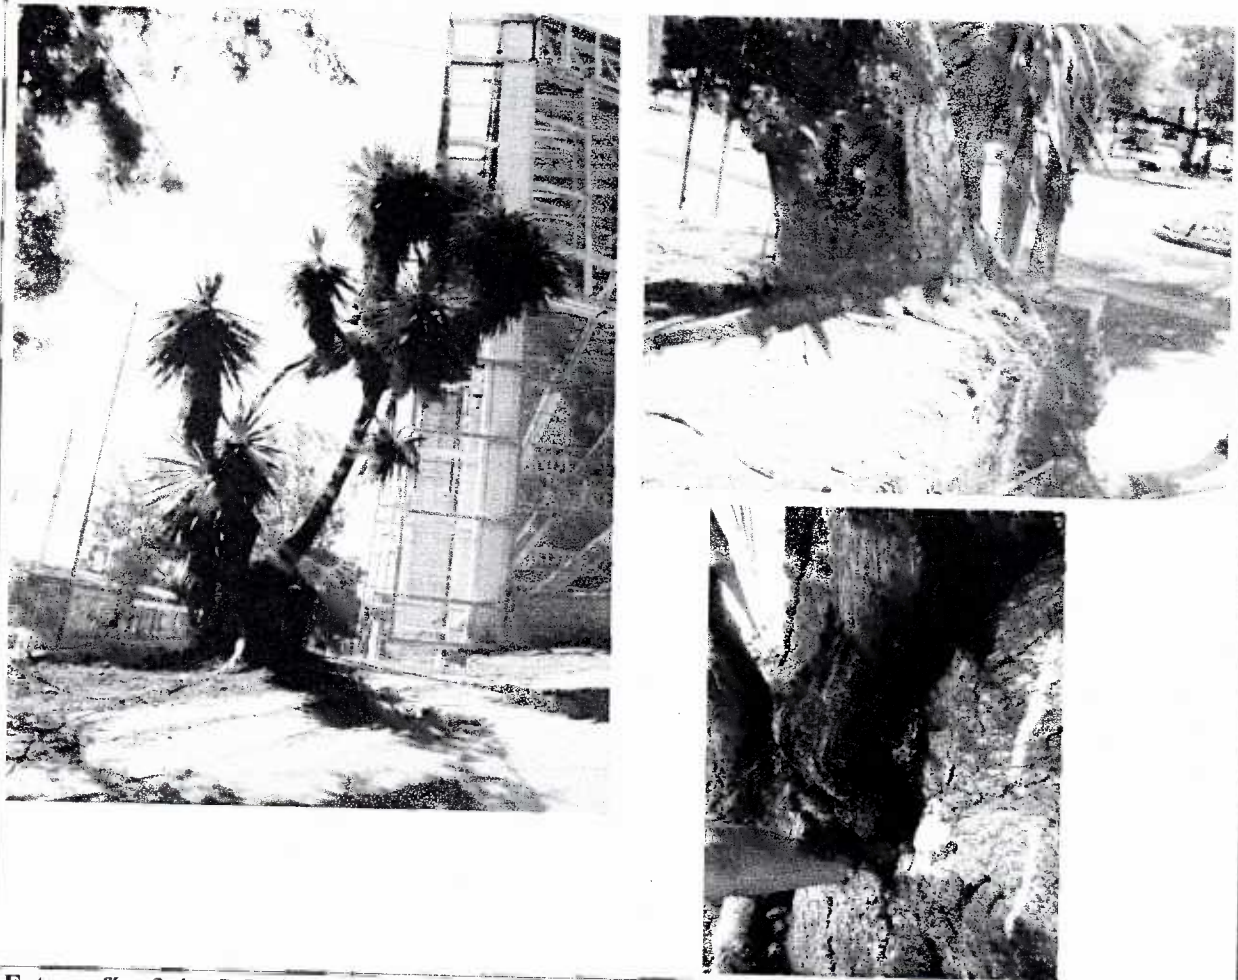
Id.	Especie	Nombre común	Altura (m)	DAP* (m)	Estado Físico y Fitosanitario	Acción de manejo			Coordenadas geográficas del sitio
						S	T	P	
1	<i>Yucca elephantipes</i>	Yuca	6.0	0.20	Árbol adulto, presenta 4 ramificaciones desde la base, pudrición de madera a 20 cm de la base del tronco, cavidad grande, raíces expuestas y cortadas va en decaimiento. Riesgo a que caiga uno de sus troncos al arroyo vehicular. <u>Estado físico y fitosanitario no aceptable.</u>	✓			X: 481662.9 Y: 2132774.2
2	<i>Cupressus lusitanica</i>	Cedro	9.0	0.21	Árbol adulto, presenta una bifurcación a 2.40 m, copa desbalanceada, escaso follaje, muñones, mala estructura, interfiere con cableado, se encuentra en el límite del muro de contención. Riesgo de que una rama pueda desgajarse. <u>Estado físico y fitosanitario no aceptable.</u>	✓			
3	<i>Ligustrum japonicum</i>	Trueno	7.0	0.28	Presenta monte radical expuesto, tronco contorneado, rebrotes, se encuentra a 1.3 cm del semáforo. <u>Estado físico y fitosanitario aceptable.</u>			✓

A) La Sustitución de los ejemplares 1 y 2 ya que parte de su estructura presenta lesiones en raíces, tronco y copa. Lo anterior puede deberse a la falta de mantenimiento adecuado en cuanto a poda, manejo de suelo, control de plagas y enfermedades, riego, al hecho de que se establecieron en espacios pequeños, con suelos compactados y de baja profundidad, impidiendo el desarrollo natural del árbol o a la alteración de los espacios de los que originalmente disponían

Fotografías 3,4 y 5. Imágenes del árbol conocido como “yuca”, en las que se ven las raíces cortadas así como pudrición de madera y la cavidad que presenta en la base del tronco. El individuo arbóreo va en decaimiento.

Cuadro sobre el estado físico y fitosanitario de los individuos arbóreos, donde Id = Identificador del árbol, DAP = Diámetro a la Altura del Pecho, S = Sustitución del árbol, T = Trasplante, P = Poda. Los árboles 1 y 2 deberán ser sustituidos, mientras para el árbol 3 solo requiere poda de limpieza.

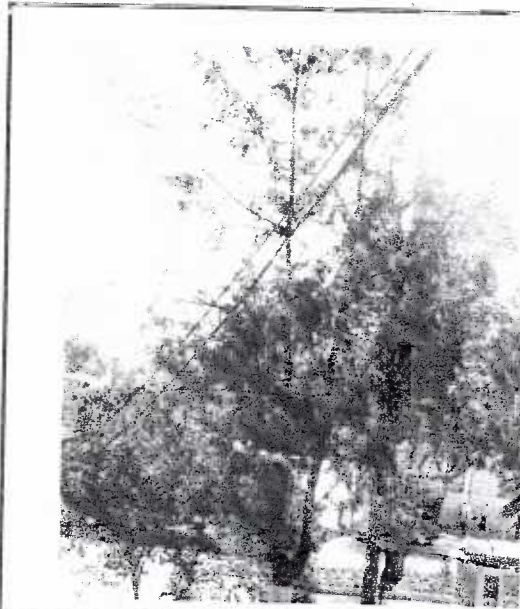
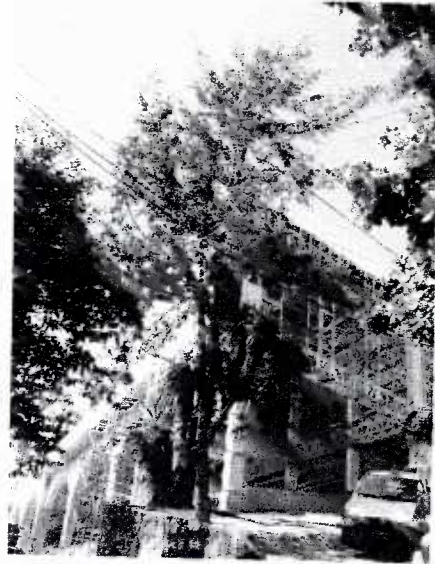
Fotografías 6 y 7. "Cedro" con escaso follaje, copa desbalanceada y horqueta débil.

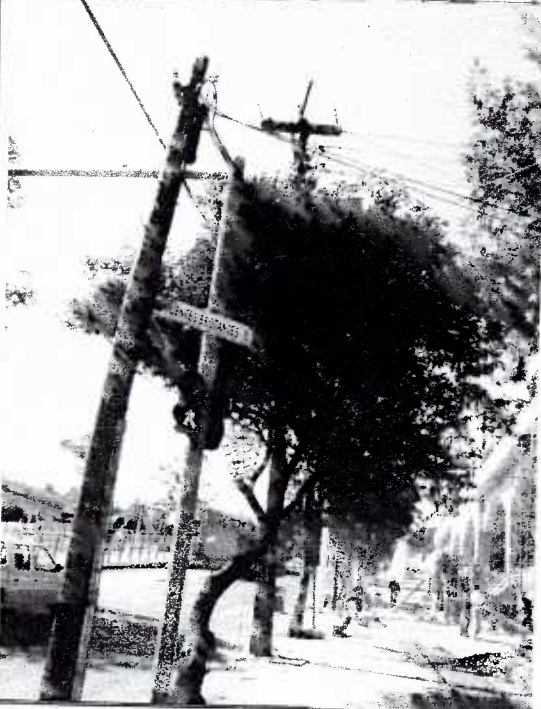
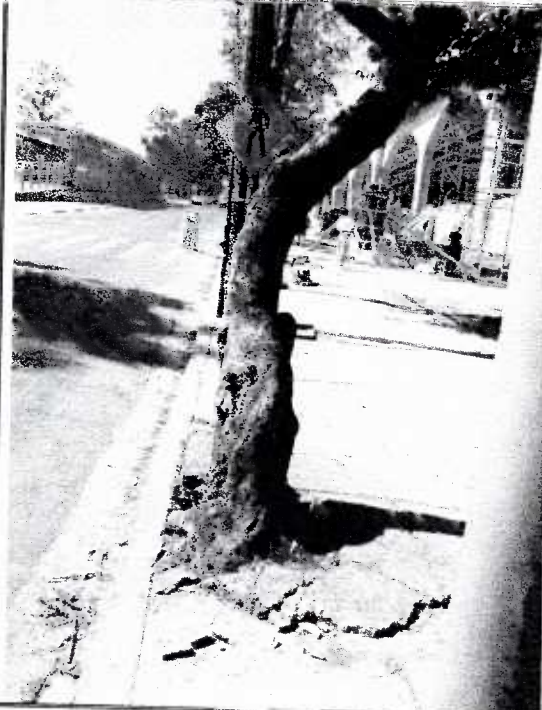
C) El Trasplante para el **ejemplar 3** no es recomendable ya que no presenta una estructura de su tronco adecuada por estar contorneado y principalmente porque no está en una etapa juvenil y su fronda no es muy vigorosa, además dicha acción de manejo **solo se realizará considerando que dichos individuos presenten buenas condiciones sanitarias, buena conformación, preferentemente jóvenes y vigorosos.**

Fotografías 8 y 9. Ejemplar arbóreo con tronco contorneado, su sistema radical afecta la banqueta.

B) Poda de limpieza para el ejemplar 3, pues la poda es parte del mantenimiento que debe proporcionársele a los árboles urbanos, con varias finalidades, como mejorar su condición sanitaria y estructura, y evitar afectaciones a las personas, específicamente la poda de limpieza es para la remoción de ramas muertas.
