EOT-01-2009

# Análisis de zonas impactadas por tiraderos clandestinos de residuos de la construcción en la Delegación Tláhuac

Procuraduría Ambiental y de  
Ordenamiento Territorial del  
Distrito Federal PAOT

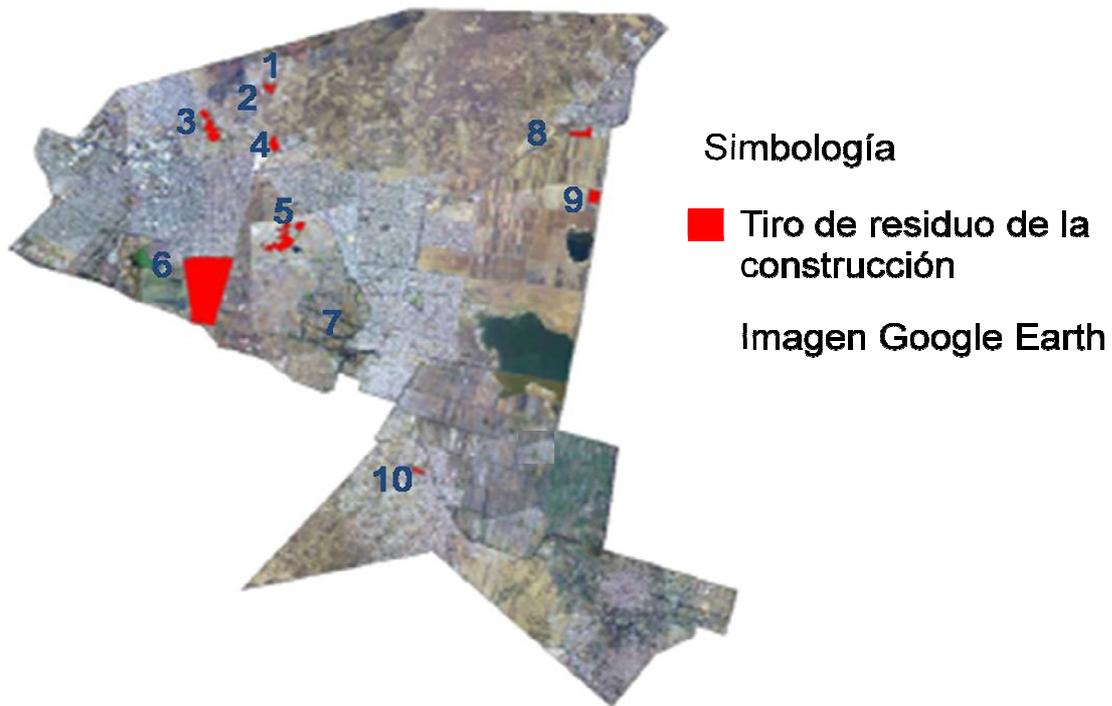
Figura 3. Distribución de los 10 tiros clandestinos de residuos de la construcción en la Delegación de Tláhuac. Fuente PAOT.

Los tiros de residuos clandestinos de residuos de la construcción se localizaron en suelo de conservación. Se destaca el sitio 6 con mayor superficie, corresponde al asentamiento Ampliación La Conchita, en la figura 3 se detalla la distribución de los tiros.

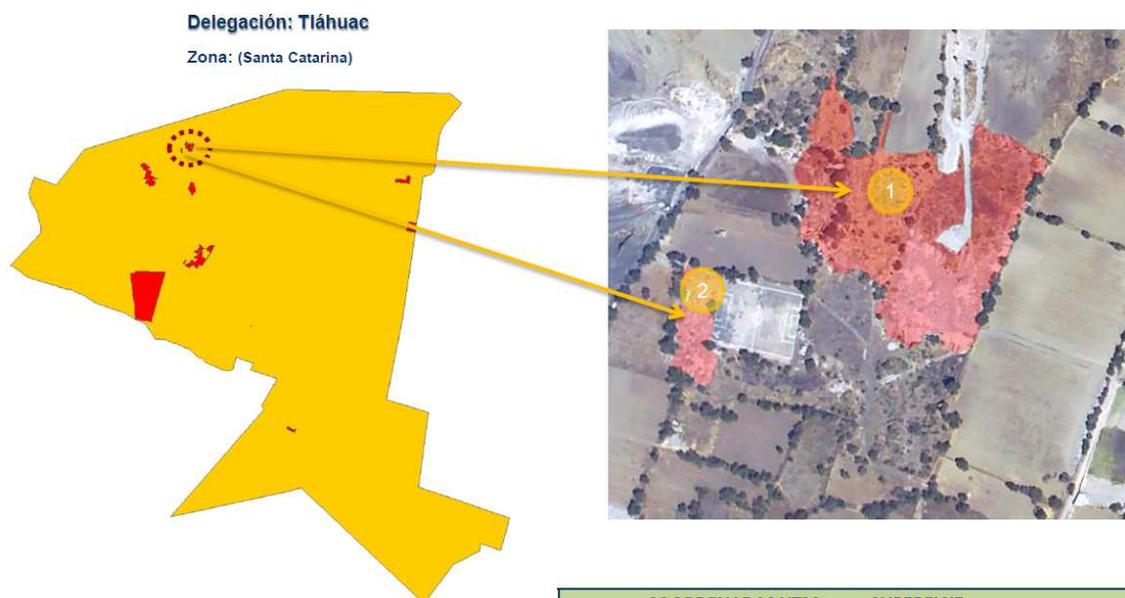
Sitio 1 y 2, zona: Santa Catarina

ID	COORDENADAS UTM		SUPERFICIE (ha)	ZONA
	X	Y		
1	497376	2135428	3.30	SANTA CATARINA
2	497169	2135326	0.37	SANTA CATARINA

Se encontraron dos sitios localizados en la parte norte de la Delegación, con una superficie afectada en su conjunto de 3.67 ha aproximadamente. Las zonas están en zonas agrícolas y cercanas a zonas de extracción de material pétreo, en una zona rural.

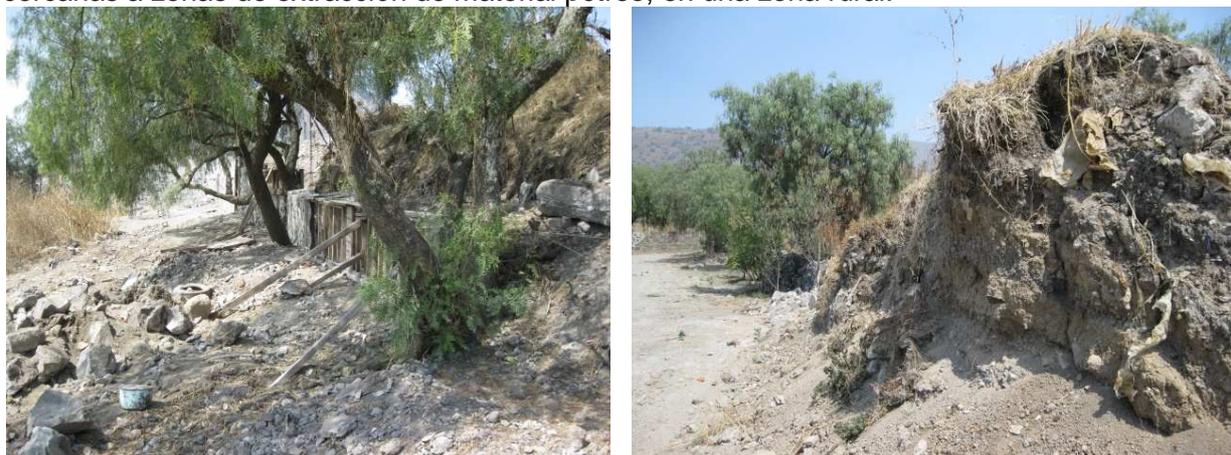
Como se aprecia en las figuras los tiros de residuos de la construcción, en su mayor parte están como parte de la base de las brechas como en montículos dispersos.<sup>3</sup>

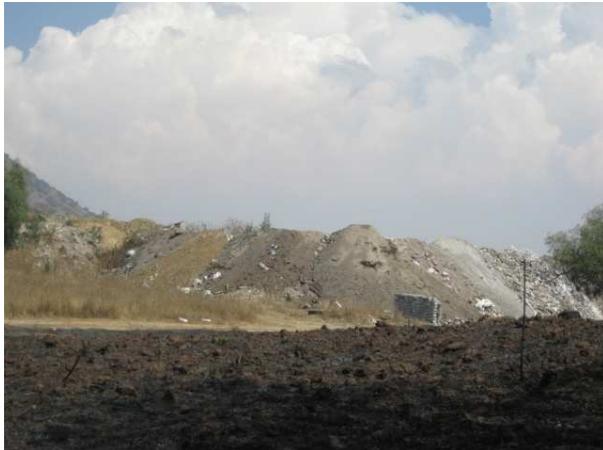
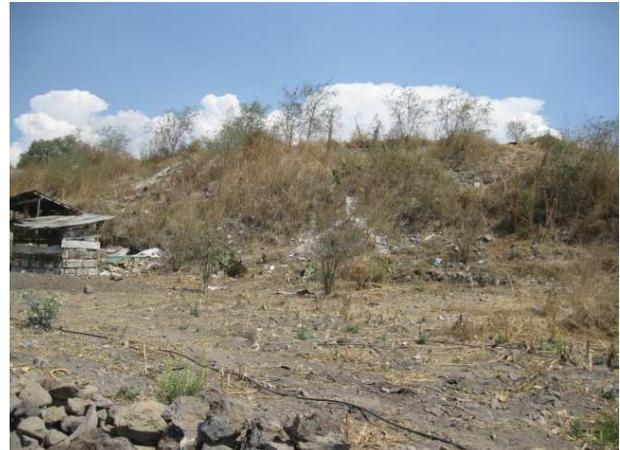
En esta fotografía se aprecia los tipos de montículos que se encuentran en la zona de Santa Catarina, en la primera foto el montículo tiene una altura de 3 metros aproximadamente. En la segunda foto el montículo tiene una altura de 2 metros aproximadamente, en ambos casos se afecta una zona agrícola.<sup>4</sup>

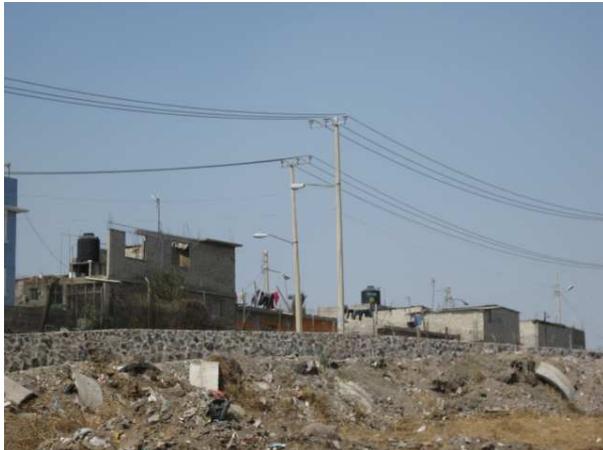
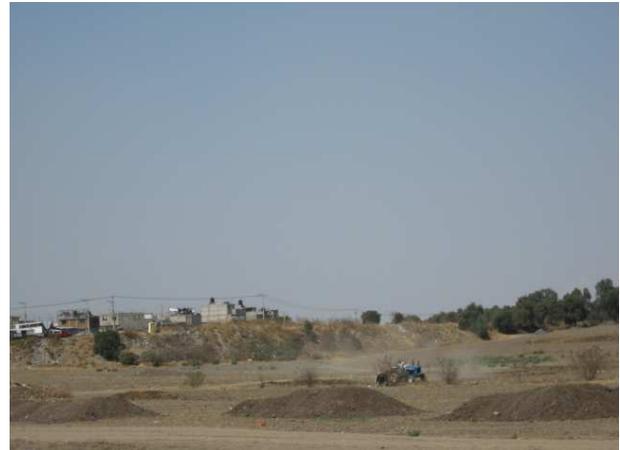
Fotografías de la zona con tiros de residuos de la construcción en donde se aprecia la cercanía de los asentamientos y la zona agrícola colindante.<sup>5</sup>

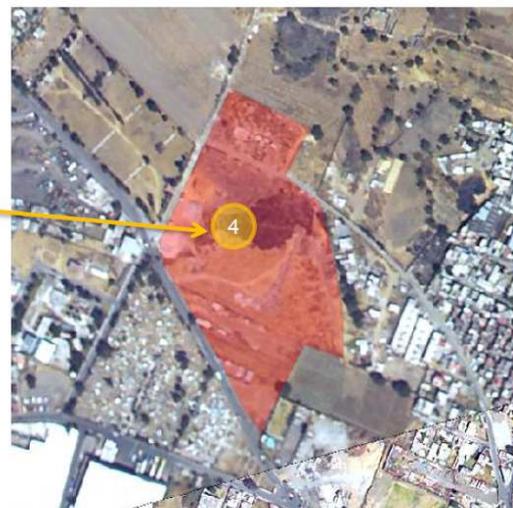
Zona: (Las Antenas)

PAOT-2005-AO-13-SPA-8

En la fotografías se aprecia que en la zona afectada los residuos de la construcción fueron utilizados en la base de la brecha y sobresalen montículos de residuos con alturas de 2 metros aproximadamente.<sup>6</sup>

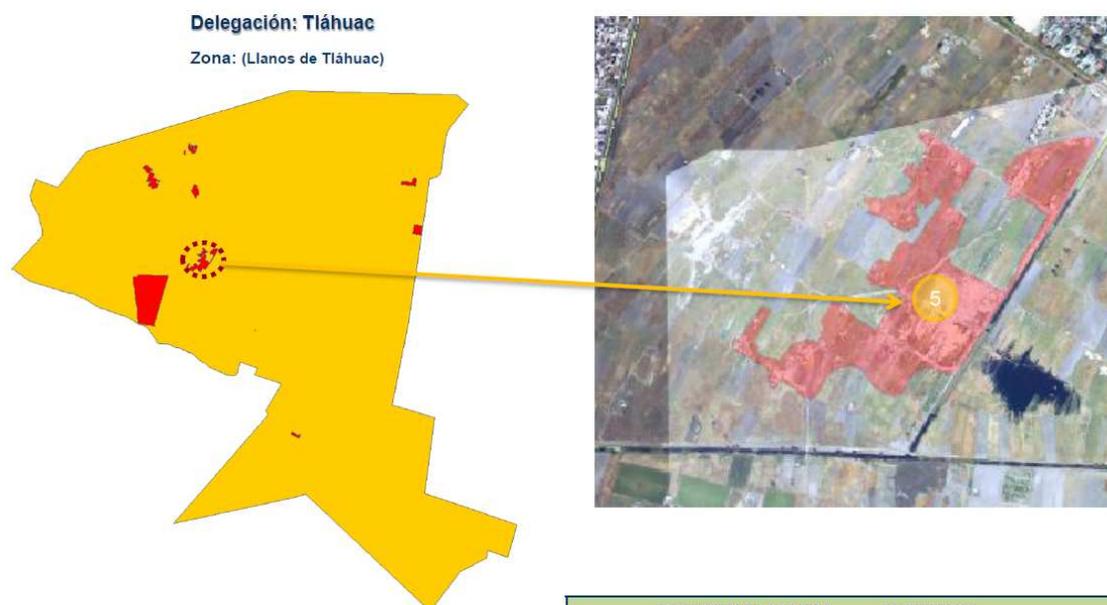
**Sitio 5, zona: Llanos de Tláhuac**

ID	COORDENADAS UTM		SUPERFICIE (ha)	ZONA
	X	Y		
5	497639	2132524	15.68	LLANOS DE TLAHUAC

La zona de los Llanos de Tláhuac se localiza en terrenos agrícolas e inundables, se estimó una superficie afectada por el tiro de residuos de la construcción de 15.68 ha.

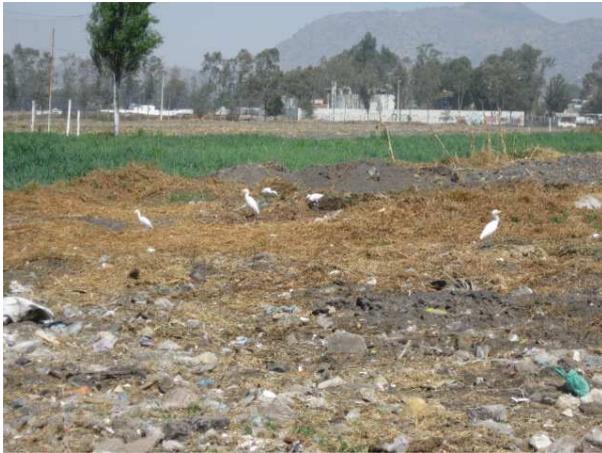
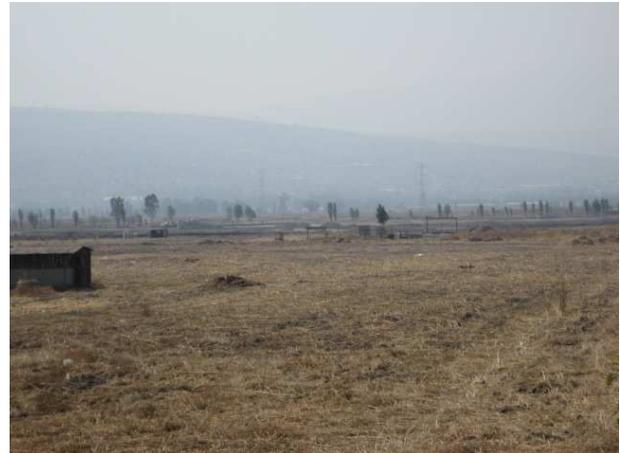
En las fotografías se puede apreciar que en la zona prevalece el uso agrícola, en la primera foto destaca un tiro con residuos de tipo excavación que han sido compactados y distribuidos en una parcela.<sup>7</sup>

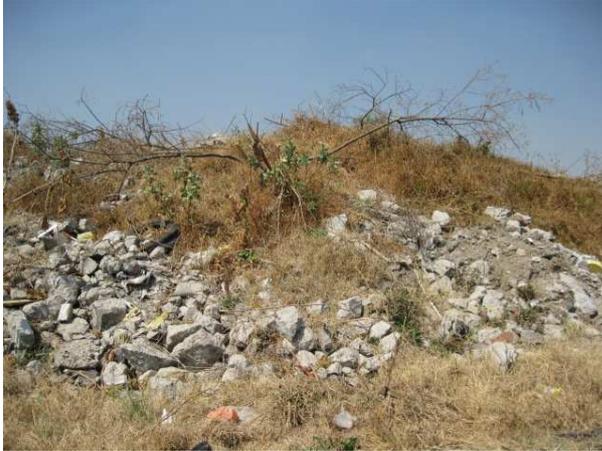
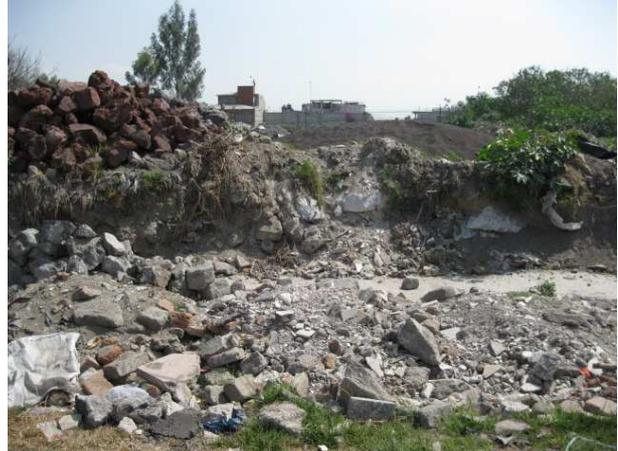
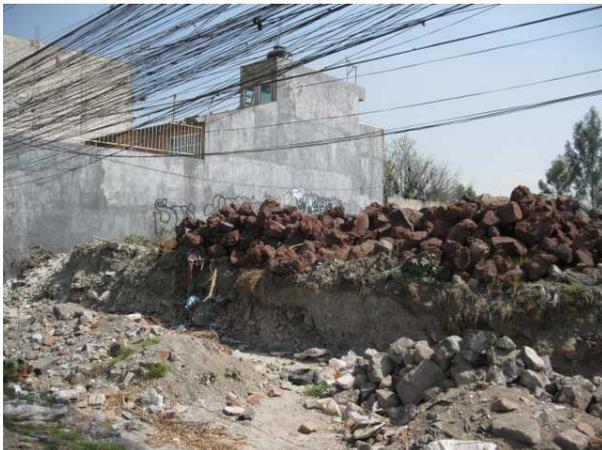
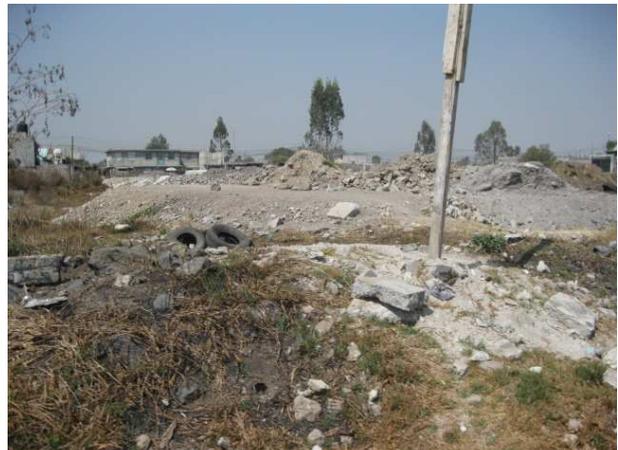
En las fotografías se muestra que la zona se encuentra totalmente sobre residuos de la construcción y sobre ellos han construido viviendas, se estima que los residuos de la construcción tienen una altura promedio de más de 1 metro. Existen tomas irregulares de los servicios de luz y agua en toda la colonia conocida como Ampliación La Conchita.<sup>8</sup>

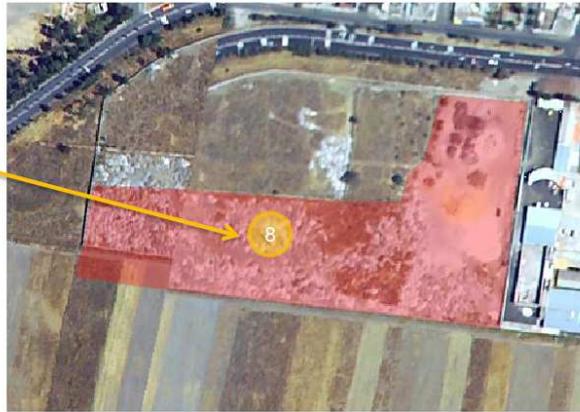
Zona: (Eje 10)

ID	COORDENADAS UTM		SUPERFICIE (ha)	ZONA
	X	Y		
8	502949	2134543	4.45	EJE 10

La zona del tiro ubicado en el Eje 10, tiene una superficie afectada de 4.45 ha aproximadamente, está colindante a zonas agrícolas, sobre los montículos se observó cubierta herbácea y arbustiva, por lo que se infiere que no es un tiro reciente.

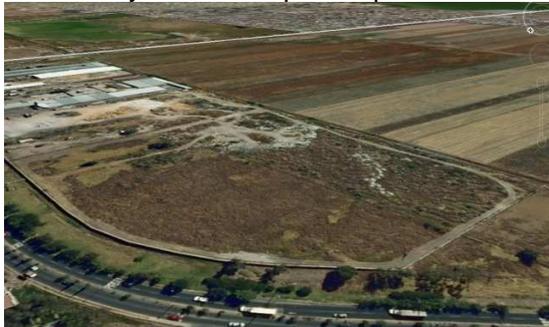
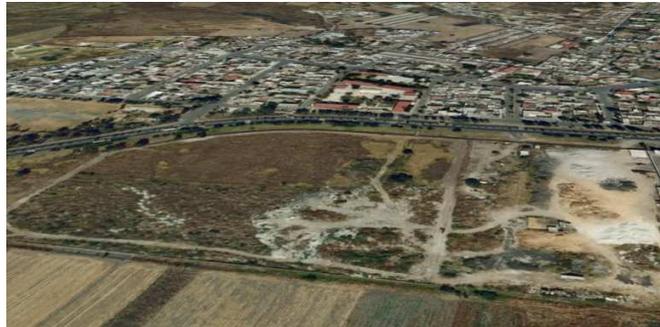
En las vistas se aprecia la zona afectada por el tiro de residuos.<sup>10</sup>

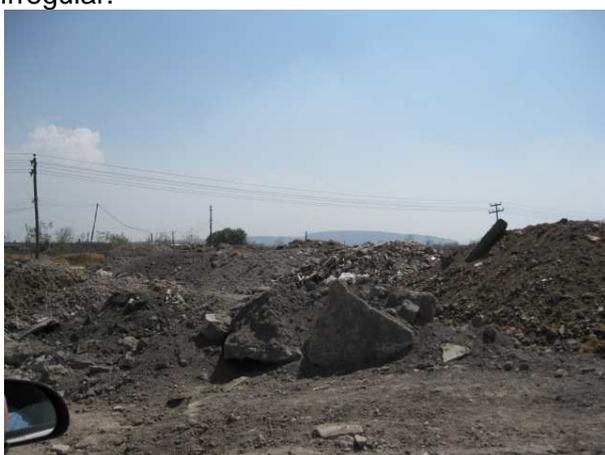
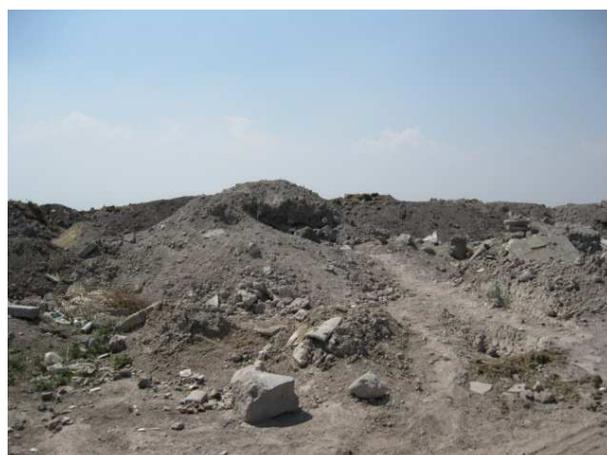
En las fotografías se aprecia la zona de tiro de residuos de la construcción colindante al asentamiento humano irregular en la zona de Humedales de Tláhuac.<sup>11</sup>

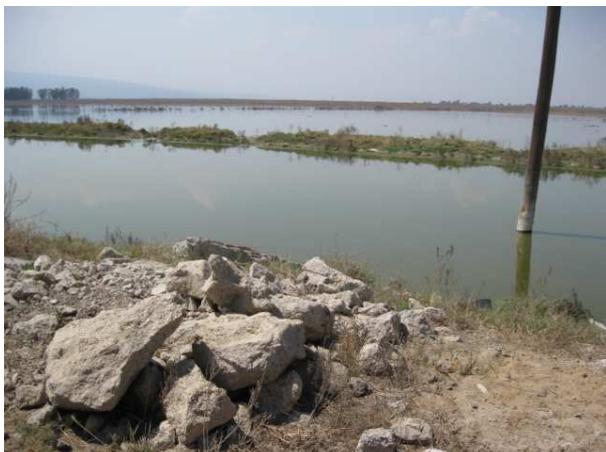
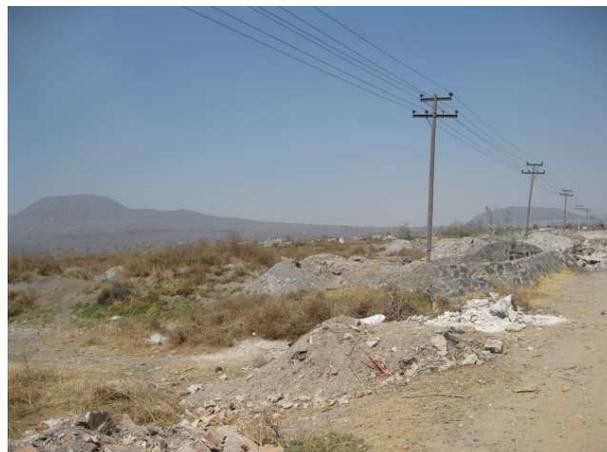
Los tiros están colindantes al camino Las Bombas en la zona de humedales.<sup>12</sup>

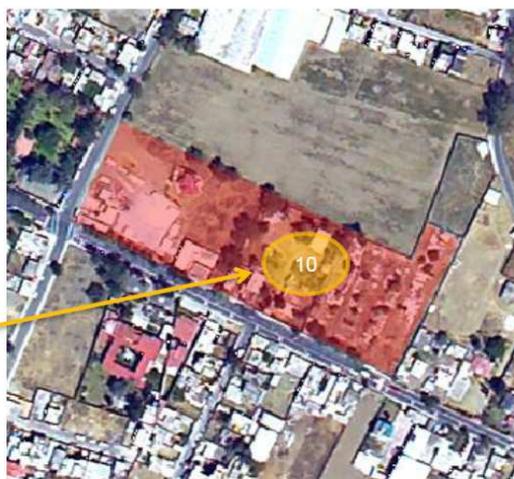
Zona: (San Juan Ixtayopan)

PAOT-2004-146-SPA-84

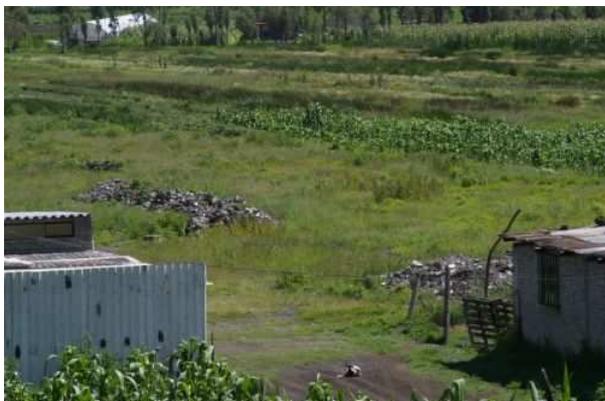
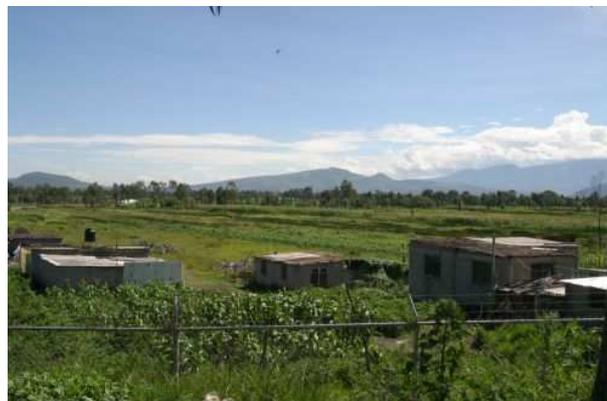
La mayoría de los tiros se encontraron localizados en zona de uso agrícola. El sitio está denunciado dentro del expediente PAOT-2004-146-SPA-84.<sup>13</sup>
