INFORME DE SOBREVUELO PARA LA TOMA DE FOTOGRAFÍAS EN LAS BARRANCAS DEL PONIENTE DEL D.F.

**SOBREVUELO REALIZADO CON
LA COMISIÓN NACIONAL DEL
AGUA (CONAGUA)**

**PARA LA TOMA DE FOTOGRAFÍAS
AÉREAS PANORÁMICAS DE LAS
BARRANCAS DE LAS
DELEGACIONES:**

**LA MAGDALENA CONTRERAS,
ÁLVARO OBREGÓN Y
CUAJIMALPA DE MORELOS**

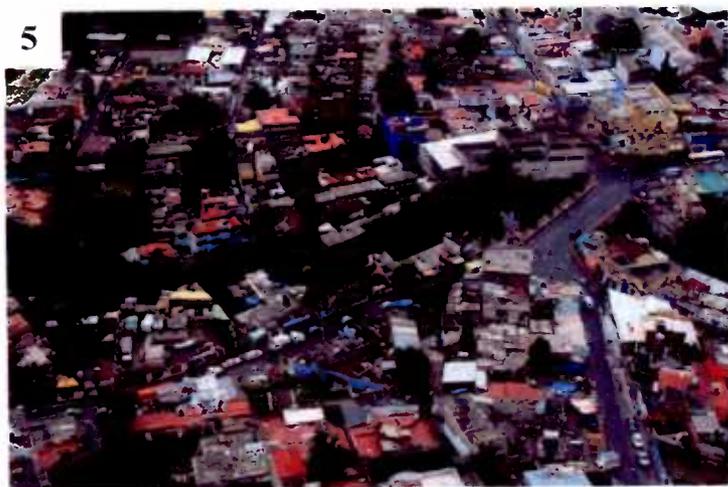
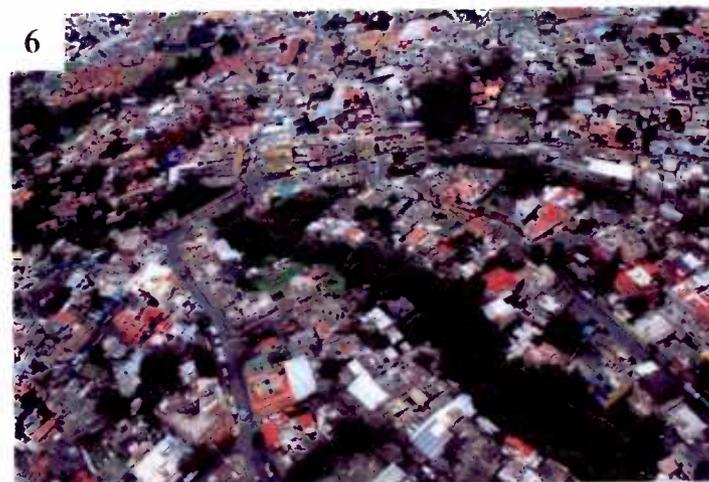
Barranca El Rosal

La **Barranca El Rosal** se encuentra ubicada dentro de un sistema complejo de barrancas en la Delegación La Magdalena Contreras, su principal problemática se relaciona directamente con la presencia urbana (descargas domiciliarias, residuos sólidos, asentamientos humanos en cauce y laderas), esto se puede observar en las imágenes 5 y 6.

Imagen 5 y 6: Barranca el Rosal, en la delegación La Magdalena Contreras. Zona donde se encuentra el puente con el mismo nombre.

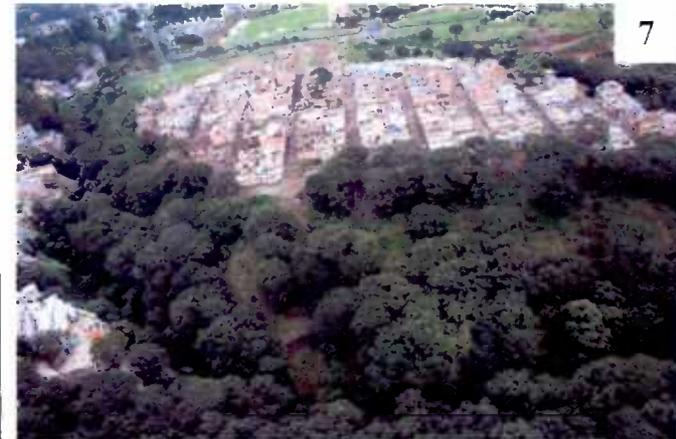
La **Barranca Angostura** se ubica en la delegación Álvaro Obregón. Esta barranca es un brazo de la Barranca Texcalatlaco y limita al sur con el Parque Ecológico La Loma. Se observa un gran asentamiento humano que para poder edificar, ha terraceado las laderas, erosionando el suelo a grado tal que no se observa vegetación arbórea; sin embargo, el resto del sitio donde aún hay árboles, se observa con vegetación abundante y en buen estado. Imágenes 7 y 8

Imagen 7: Se observa un asentamiento humano en el parteaguas de la Barranca La Angostura, en la delegación Álvaro Obregón.

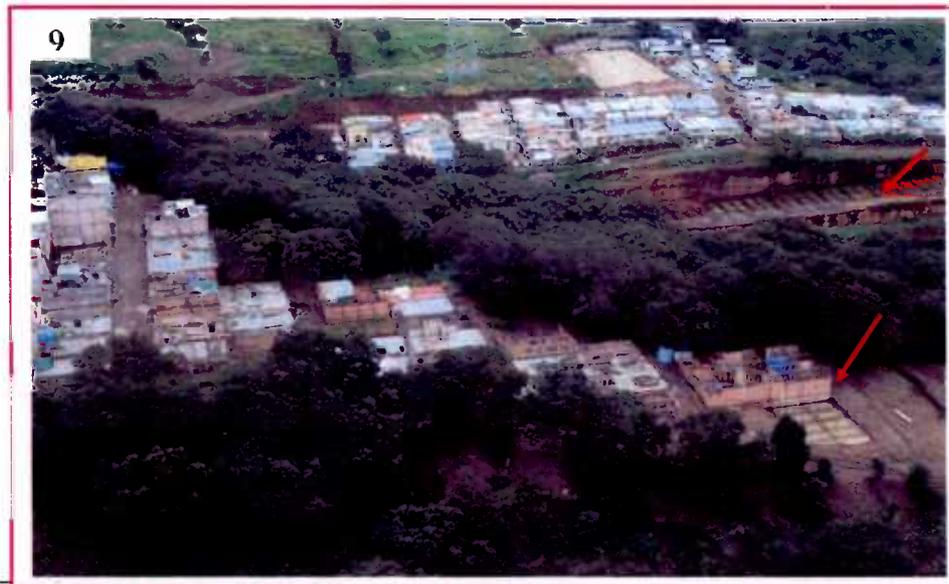
Barranca La Angostura

Imagen 7-9: Se observa un asentamiento que crece rápidamente hacia el cauce, sobre todo en la parte sur (flecha). Imagen 9.- Es un acercamiento de una sección de la imagen 8 para mostrar la gran resolución del material fotográfico. En la ladera de enfrente se observa terraceo con corte de talud

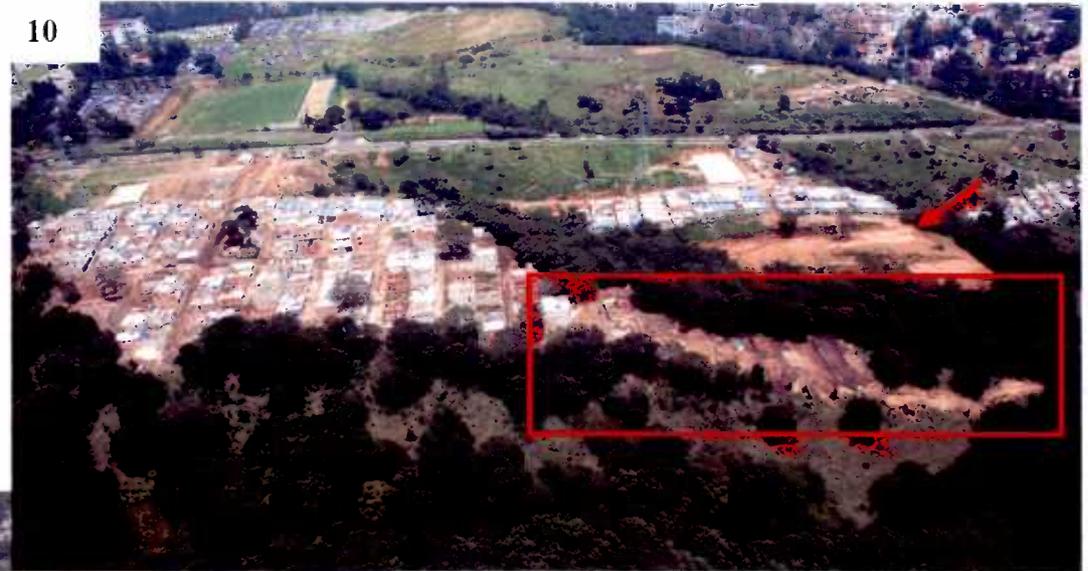
10

Al comparar las fotografías tomadas el año pasado de la **Barranca La Angostura**, se puede observar el crecimiento del asentamiento humano y las afectaciones que han sufrido las laderas debido a estas viviendas.

Imagen 10. Fotografía de la barranca La angostura del día 18 de septiembre de 2007. Al comprarla con la

- Al comparar las fotos de la Barranca Angostura del año 2007 con las actuales, se pudo comprobar que durante este periodo de tiempo las laderas han sufrido afectaciones debido al crecimiento del asentamiento humano. Se identificó claramente que había una zona terraceada y ahora ya cuenta con viviendas; asimismo la ladera de enfrente, en el 2007 presentaba el terreno con remoción de suelo y para el 2008 se ha modificado con la presencia de terrazas y lotificación.

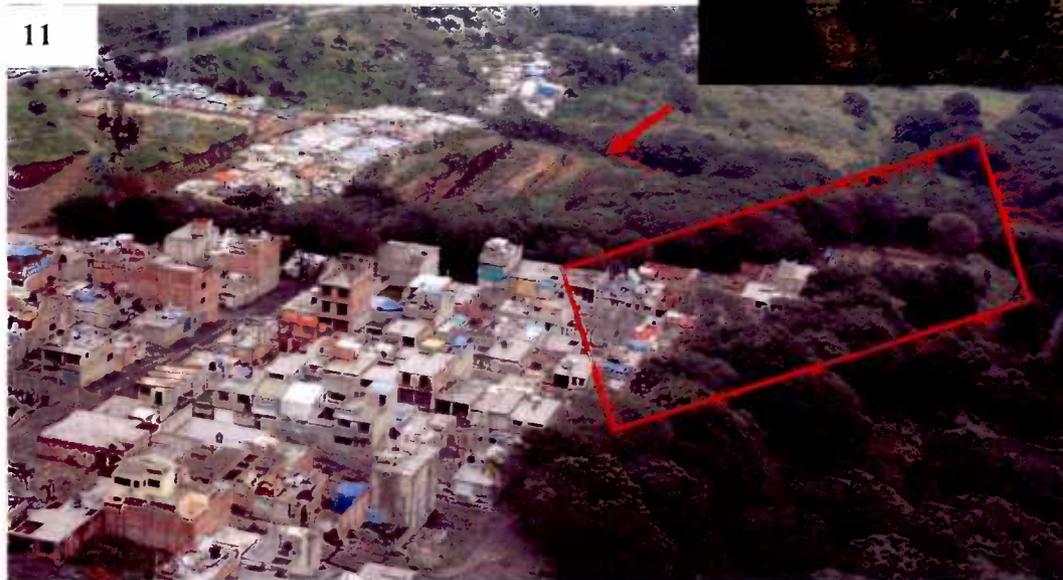
Imagen 11 que es del mismo sitio pero tomada en el sobrevuelo del 23 de septiembre del 2008, se observa como en el 2007 las viviendas no llegaban tan abajo de la ladera (recuadro); así mismo, las terrazas en ambos parteaguas no eran tantas, ni tan prominentes (flecha).

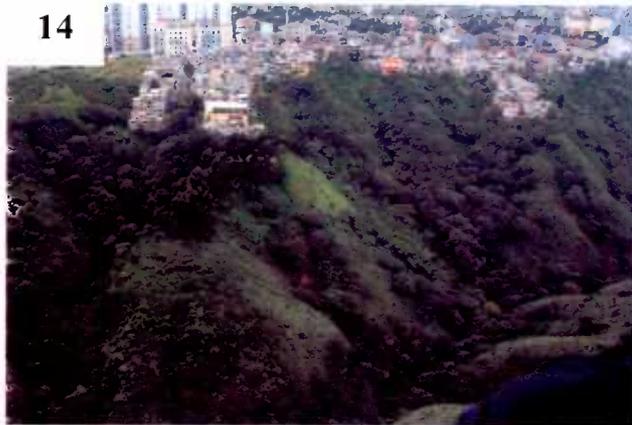
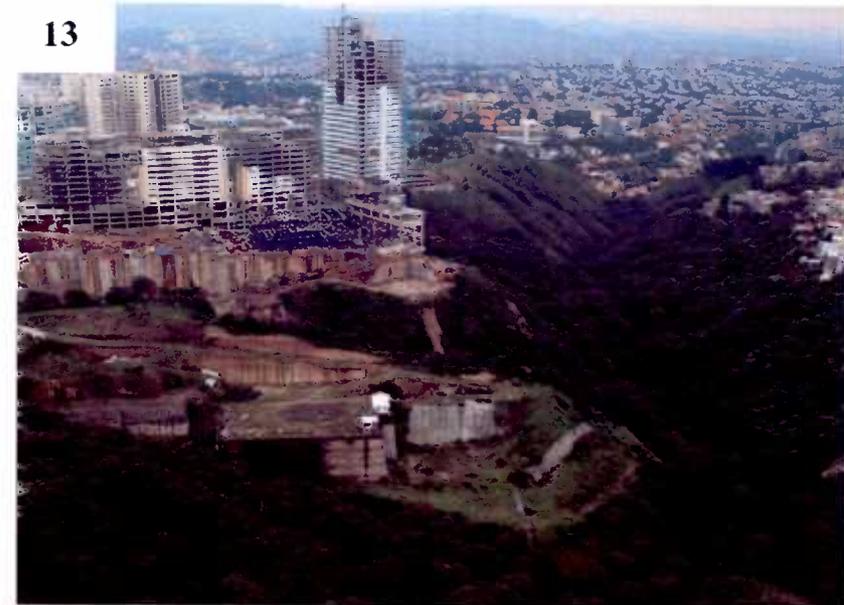
Barranca La Diferencia

La **Barranca La Diferencia** está ubicada en la Delegación Cuajimalpa, en la cual se observa la infraestructura de las grandes inmobiliarias así como las construcciones de lujosas residencias. Esta barranca está siendo afectada por el corte de terreno dejando taludes y terrazas. En muchas secciones es el traspaso de residencias.

Imagen 12-13: Barranca La Diferencia, en la delegación Cuajimalpa. Se observa la barranca afectada por terrazas debido a construcciones de grandes inmobiliarias
