Reporte **SPA-DEPPA-RPA-38-2014**

## REPORTE TÉCNICO

Identificar las posibles afectaciones a los componentes naturales que conforman a la Barranca Texcalatlaco debido a descargas de aguas residuales y residuos sólidos.

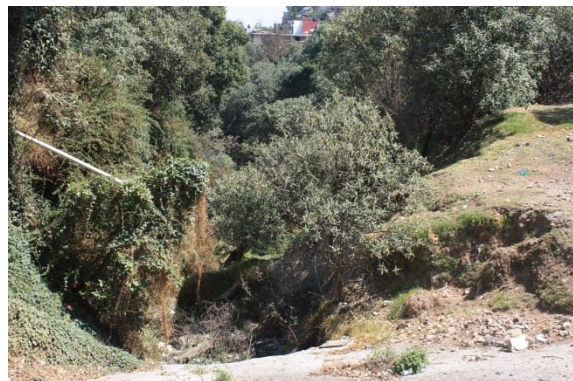
Desde este punto el cauce lleva aguas grises derivadas de drenaje y agua pluvial que llega escurriendo de la calle Río Bravo a través de las coladeras. Se observó que las viviendas que se encuentran en las laderas y riberas descargan sus aguas residuales directamente al cauce. Aunque hay una reja que limita el acceso a la barranca para los transeúntes, el cauce presenta muchos residuos que se presume, fueron arrojados sobre la reja o por los mismos vecinos asentados sobre la barranca, ya que el tubo que llega desde aguas arriba es más reducido que muchos residuos que se observan dentro (llantas, escombros, bolsas de basura, etc). En algunos puntos las laderas presentan fuerte erosión, pues se logra observar la roca-madre; en el resto del sitio en general hay vegetación arbustiva, arbórea y herbácea en las laderas que han evitado que la erosión avance. Las viviendas se encuentran en riesgo por la cercanía a la pendiente, estas construcciones son de materiales en su mayor parte permanentes. **En este tramo, la barranca no tiene declaratoria de Área de Valor Ambiental.**

Figura 3. Vista general de la barranca.

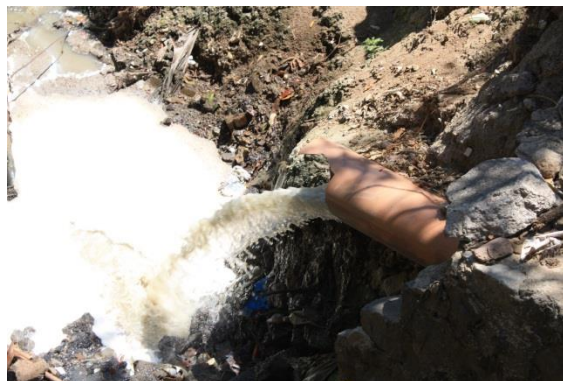
Figura 4. Tubo que descarga agua de drenaje directamente al cauce.

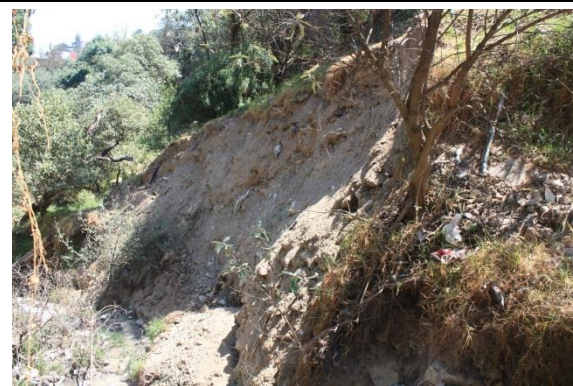
Figura 5. Se resalta la grave erosión de una de las laderas.

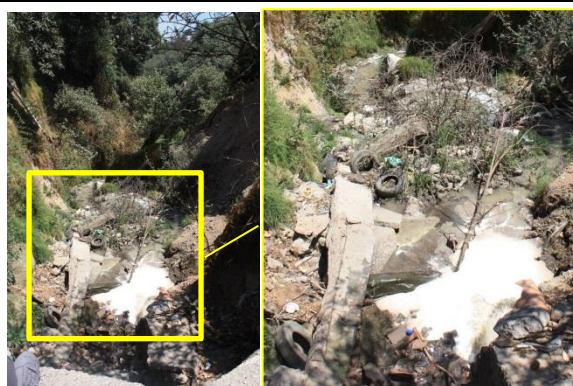
Figura 6. Se muestran los residuos presentes en el cauce.

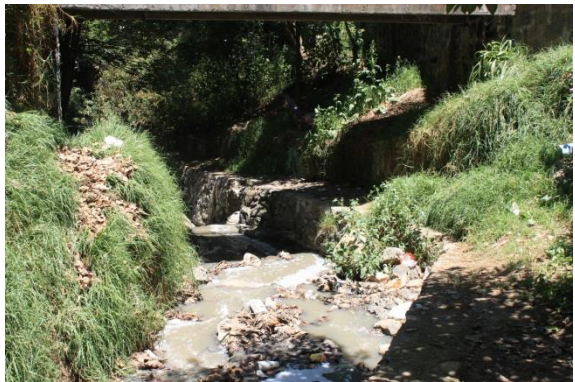
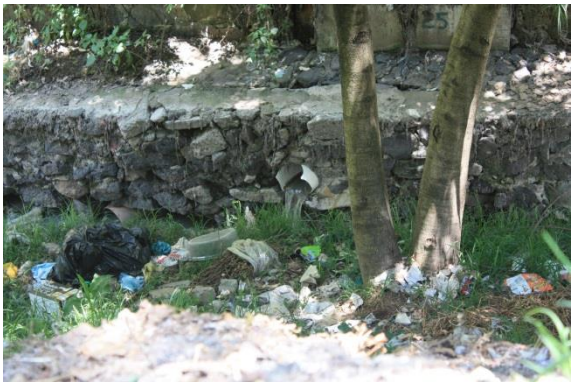
La barranca presenta mayor invasión por asentamientos humanos (por la cercanía de éstos al cauce se presumen irregulares (presuntamente en zona federal). Las laderas han sido terraceadas para construir viviendas, caminos y bardas de contención. El río está encausado por muro en ambos lados. Las aguas son residuales y presentan fuerte olor a drenaje; así mismo, se observan todas las viviendas descargando directamente al cauce. Las construcciones presentan materiales permanentes en mayor proporción. Hay presencia de residuos sólidos domiciliarios en menor cantidad que en el sitio anterior. Las laderas presentan erosión, aunque como todavía hay vegetación arbustiva, arbórea y herbácea, se ha evitado la formación de cárcavas. **En este tramo, la barranca no tiene declaratoria de Área de Valor Ambiental.**

| <p>Figura 7. Vista general del cauce en el punto Astilleros.</p> | <p>Figura 8. Presencia de residuos sólidos en la ladera.</p> |

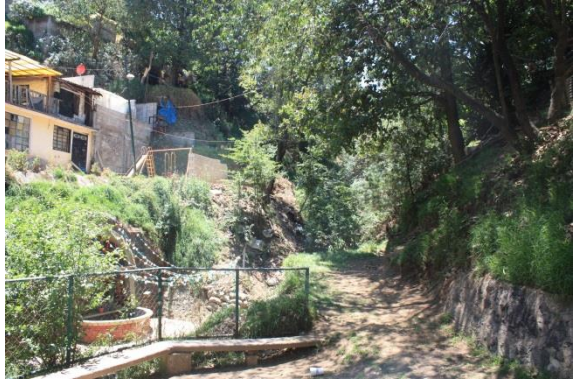
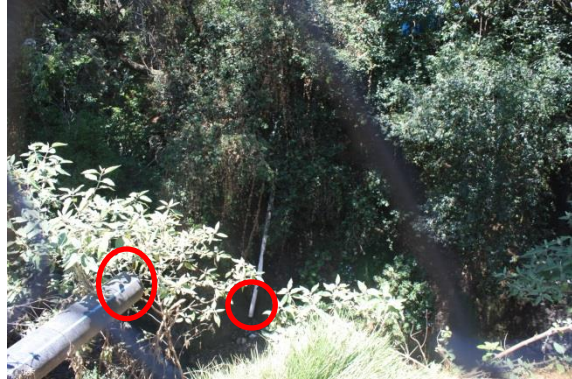
| <p>Figura 9. Se muestran los asentamientos sobre la ladera oriente, la cual fue modificada para la construcción. Las viviendas se localizan muy cerca del cauce, posiblemente dentro de la zona federal.</p> | <p>Figura 10. Se aprecian los tubos de descarga de agua de drenaje dirigidos al cauce.</p> |

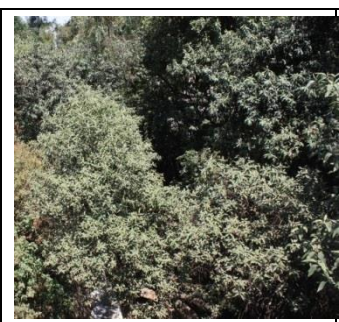
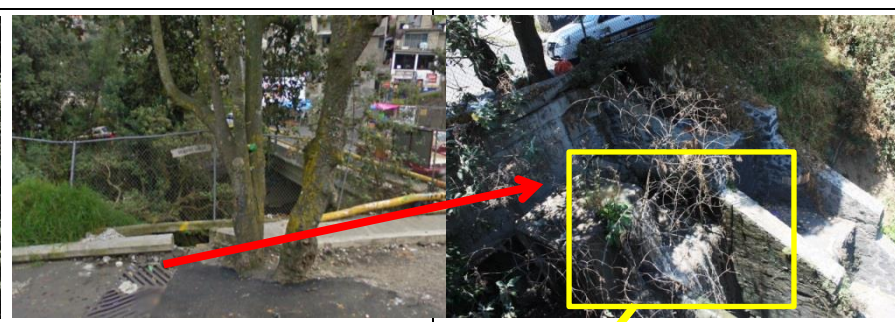
Se encontraron vertederos sobre el talud (ya que la ladera fue modificada para construir muros de contención en esa zona); algunos de los vertederos están en desuso, pero uno presenta **flujo abundante y constante de agua residual** que ingresa desde la calle perpendicular al cauce (cruce de las calles La Paz y Lázaro Cárdenas). El tirante de agua que se observa es de 2 a 3 cm. de profundidad con un ancho aproximado de 1 m.; el agua corre de forma constante y presenta turbiedad, espuma y coloración amarillenta con olor a amoníaco. Por estas características se presume que la descarga corresponde al drenaje que colecta agua residual de casas aledañas y algunas vialidades.

Con respecto a las laderas, fuera de la zona de talud cercana al puente, éstas tienen una pendiente superior a 45° y presentan abundante vegetación (nativa e invasora), de tipo arbóreo, arbustivo y herbáceo. La fauna observada fueron aves, reptiles y fauna nociva (perros callejeros y ratas). Debido a la pendiente no hay viviendas en las laderas o cerca del cauce; sin embargo, conforme se avanza en el recorrido, se amplía la superficie de los lomos de la barranca y se observan casas precarias o algunas hechas de materiales permanentes pero de proporciones pequeñas, al lado del talud.

| <p>Figura 11. Vegetación presente en las laderas de la barranca.</p> | <p>Figura 12. Drenaje que llega desde la vialidad y se vierte en el cauce.</p> |

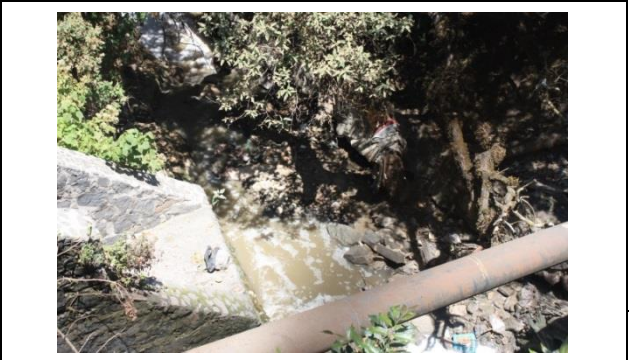
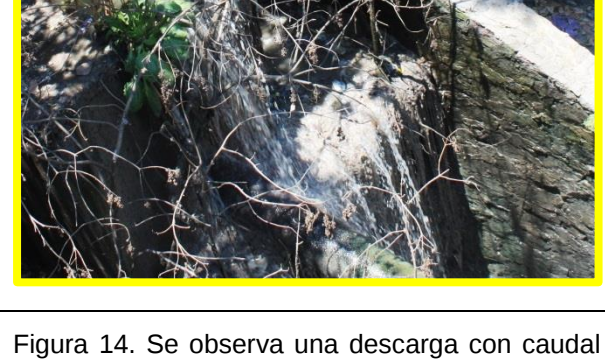
| <p>Figura 13. Vista general del cauce en el sitio tres. Hay presencia de infraestructura, como tubos de descarga y vertederos. El agua es de tipo residual.</p> | <p>Figura 14. Se observa una descarga con caudal importante, el cual ingresa desde la calle y acarrea agua residual de la vialidad y de casas aguas arriba.</p> |

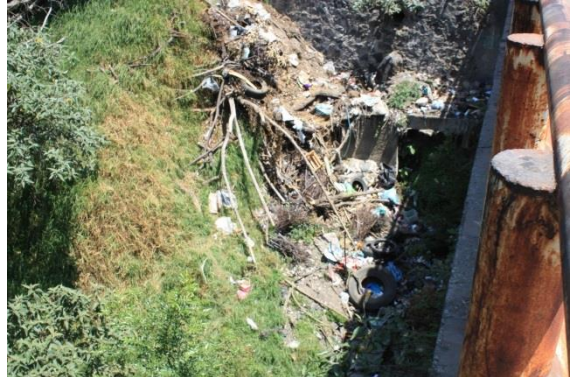
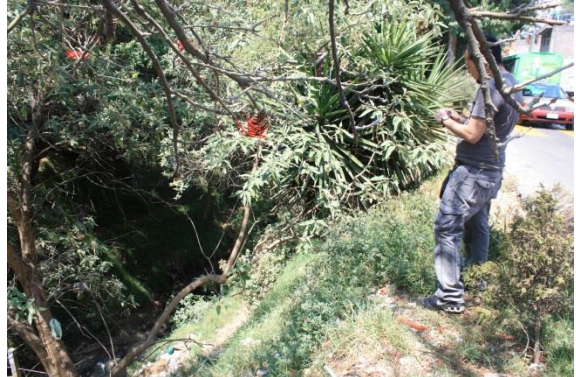
| <p>Figura 17. Residuos acumulados con azolve, arrastrados de aguas arriba.</p> | <p>Figura 18. Ladera oriente con pendiente mayor al 100%.</p> |

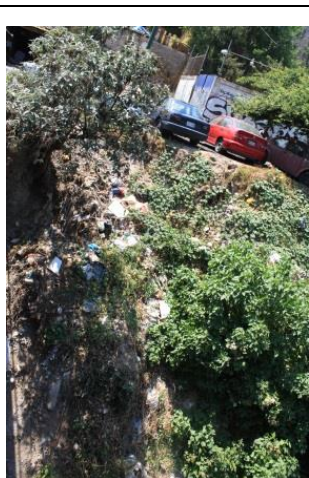
Figura 19. Se muestran los residuos en la ladera.

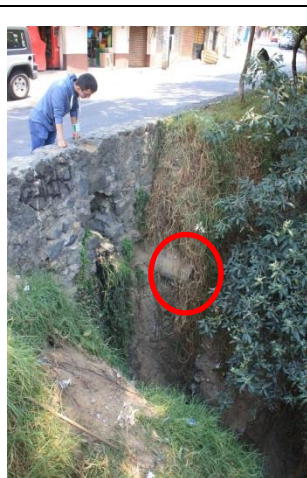
Figura 20. Tubo que descarga drenaje.

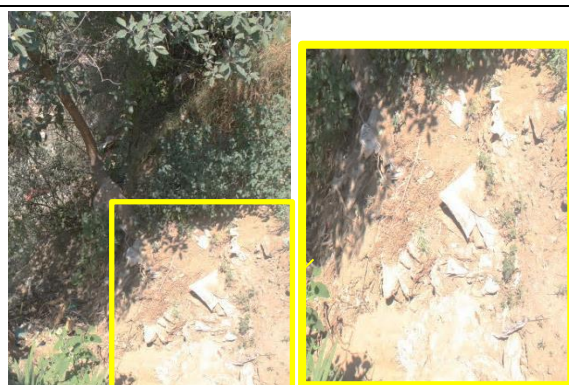
Figura 21. Se muestra una grave erosión en la ladera.

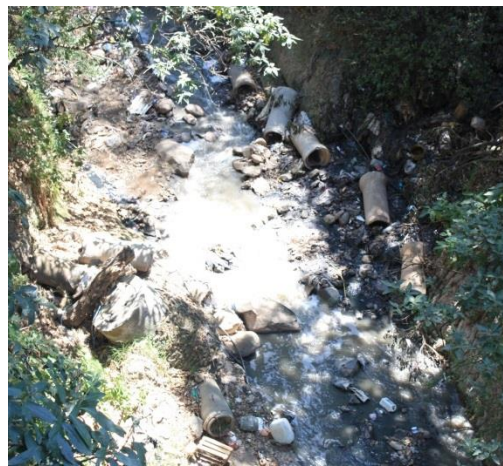
Figura 23. Escombros de obra pública sobre el cauce.

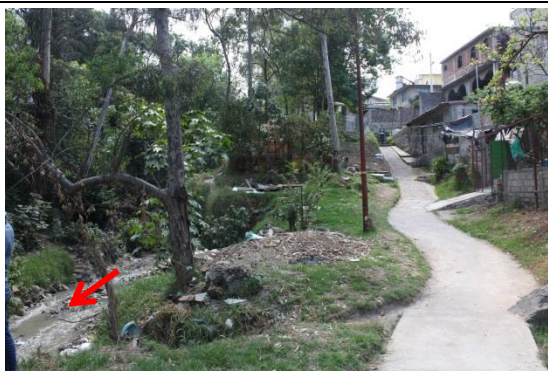
En este punto el cauce presenta mayor invasión urbana ya que en la ladera izquierda se observa un andador con cemento y viviendas precarias y consolidadas con materiales permanentes a menos de 10 metros del cauce. Todas las viviendas descargan directamente al cauce aunque muchos de los tubos están enterrados hasta la ribera. En este punto la profundidad de la barranca es mucho menor que en el resto del tramo, ya que el paso vehicular está muy cerca del cauce y por el andador se ingresa al mismo.

Figura 28. Vista general del cauce en el sitio 7.

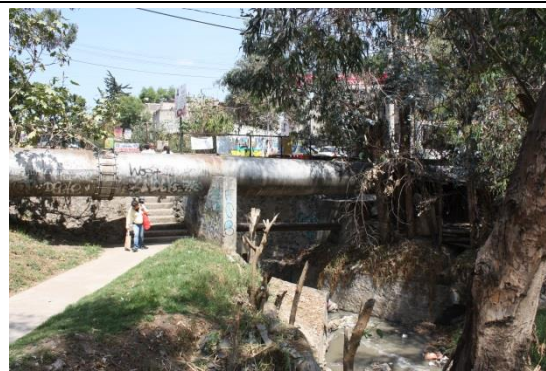
Figura 29. Acceso al cauce por un andador.

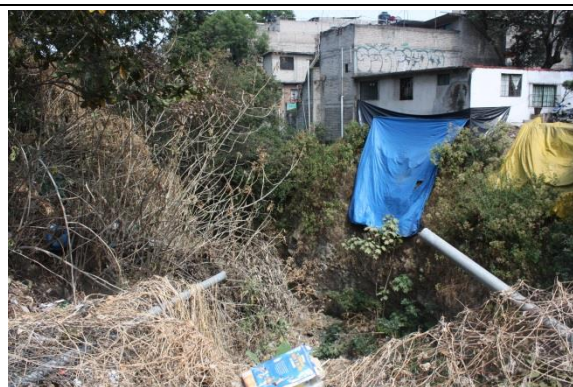
La vegetación presente es significativamente menor que en el resto del recorrido. Del otro lado del puente se recupera la profundidad de las laderas, pero como la pendiente vuelve a ser muy pronunciada (casi como un talud), se observó que las viviendas se han vuelto de alto riesgo ya que el agua de lluvia que escurre por el talud está socavando el suelo donde están cimentadas, por lo que los pobladores colocan lonas para evitar dicha erosión.

Figura 30. Asentamientos de alto riesgo porque se erosiona el suelo donde están cimentados. Colocan las lonas para evitar la erosión.

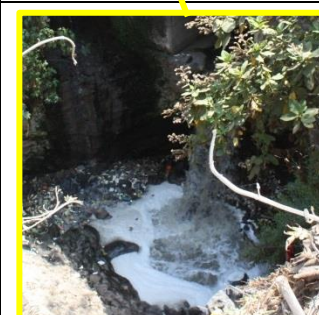
Figura 31. Se muestran las aguas residuales. A la izquierda, un tubo que descarga agua de una vivienda y a la derecha el agua residual que circula por el cauce (con un acercamiento).

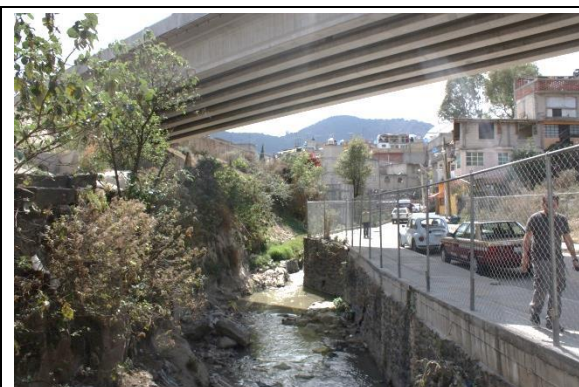
En este tramo el río se observa encausado, toda vez que en 2012 se llevó a cabo la obra de la vialidad Supervía Poniente (puente elevado en la primera imagen), y hubo presencia de maquinaria y se afectó la zona; posteriormente se hicieron las adecuaciones al cauce, mismas que se observan en la imagen.

Figura 32. Vista general del cauce en el sitio nueve. Arriba pasa la obra de Supervía Poniente.

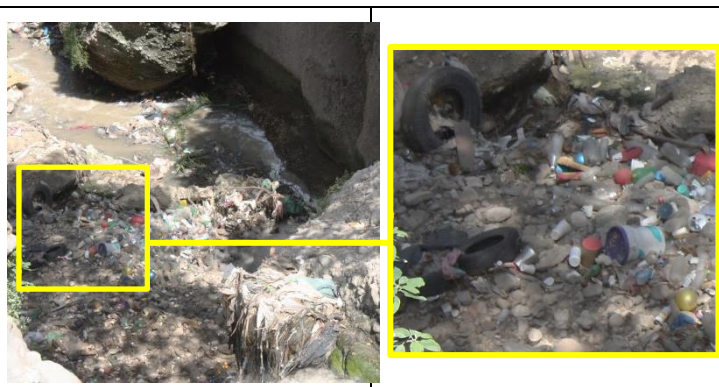
Las laderas de la barranca han sido modificadas casi en su totalidad, ya que hay infraestructura urbana prácticamente al lado del cauce. A pesar de las adecuaciones realizadas por la obra, se observó que existen muchas descargas de agua residual y pluvial, directamente al cauce. También se encontró escombro y restos de materiales plásticos para la construcción (posiblemente atribuibles a la obra), los cuales están sobre el cauce y en algunos puntos bloquean el flujo del agua, favoreciendo la acumulación de residuos sólidos urbanos que arrastra el flujo del agua.

Figura 33. Se observa el depósito de residuos sobre el cauce.

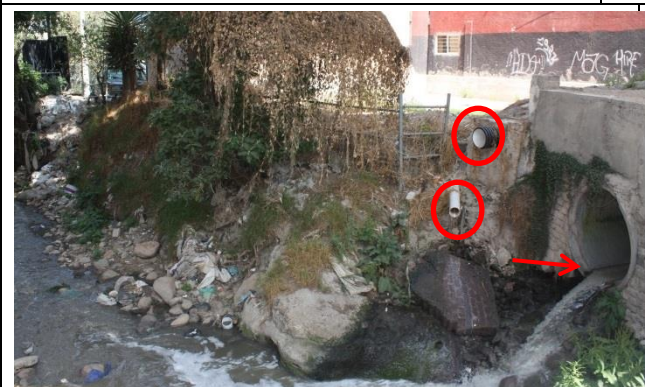
Figura 34. Se muestran varios tubos de descarga que van hacia el cauce.

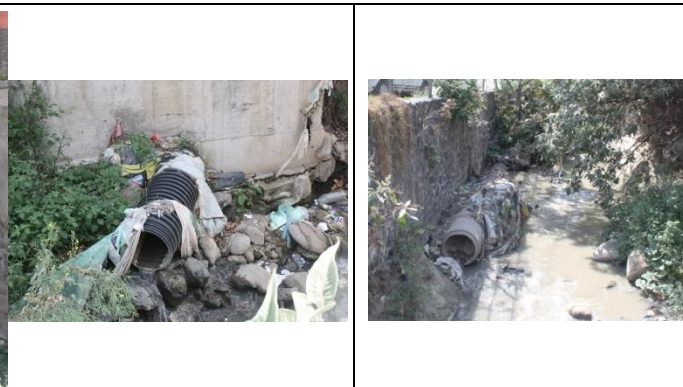
Figura 35. Materiales de la construcción depositados sobre el cauce que favorecen la acumulación de otros residuos.

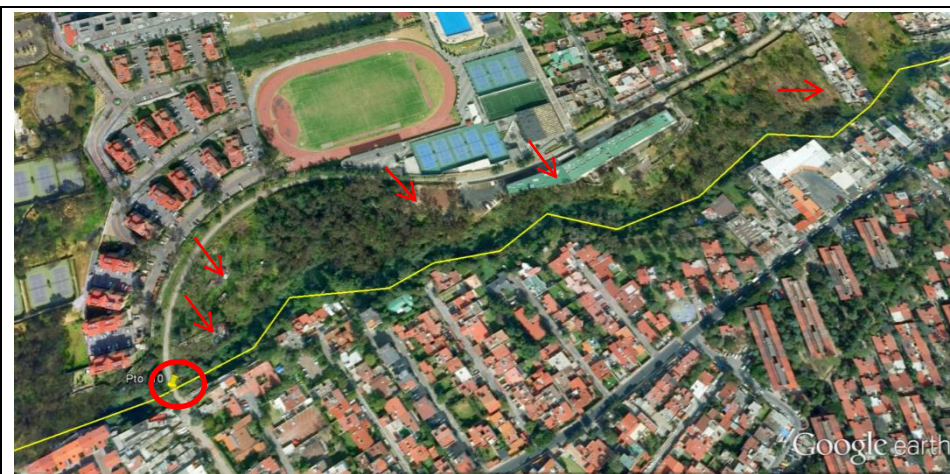
En este sitio la ciclopista es la vialidad que cruza el cauce y fue el punto de observación seleccionado. Al respecto no se pudo hacer una evaluación detallada ya que todo el tramo está enrejado. En el puente, además de la reja, la vegetación (arbustiva, arbórea y herbácea) es abundante y no permitió una buena visualización de las condiciones de la barranca. Se identificaron construcciones con casas habitación bien cimentadas y de grandes dimensiones sobre la ladera izquierda; incluso se encontraron algunas en construcción. La ladera derecha es prácticamente un talud por lo que sobre ella no se puede construir fácilmente; sin embargo, las viviendas llegan hasta el límite de este talud en todo lo que resta de la barranca.

Figura 36. En la imagen satelital de Google Earth, se puede apreciar como las viviendas en la ladera derecha, al sur de la barranca (cauce=línea amarilla) se alinean al límite del talud y en la otra ladera hay algunas construcciones (flechas) que se muestran en las siguientes fotografías de abajo.

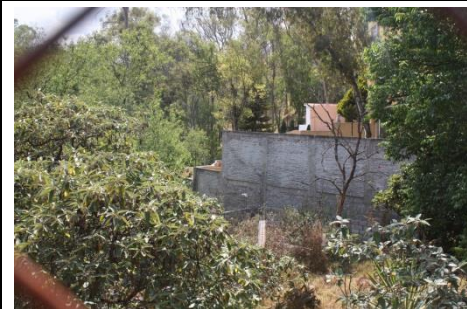
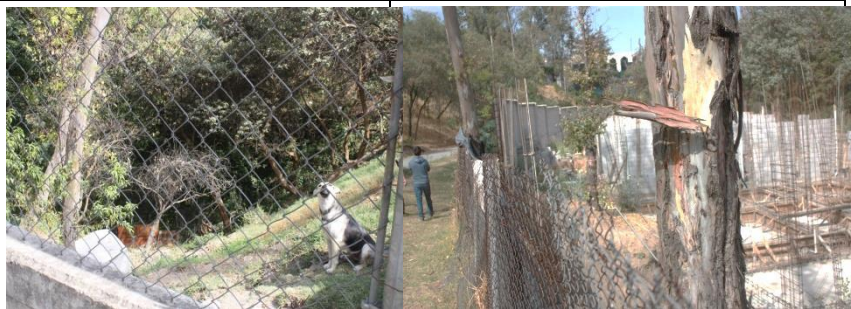
Figura 38: Fotografías que muestran infraestructura habitacional sobre la ladera (una en construcción), otra habitada con perro guardian; todas están cercadas.

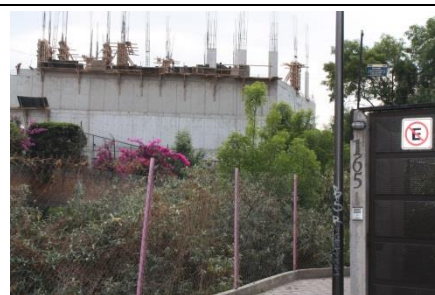
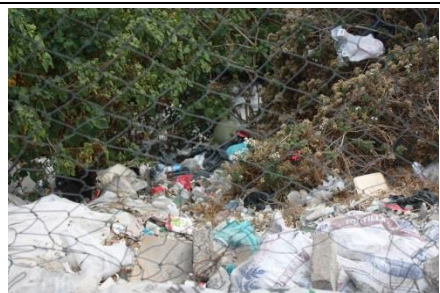
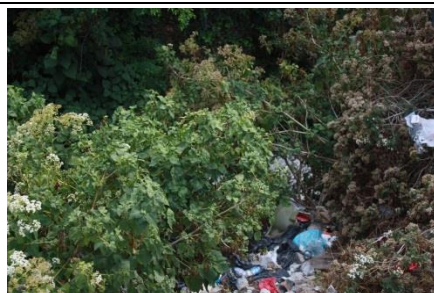
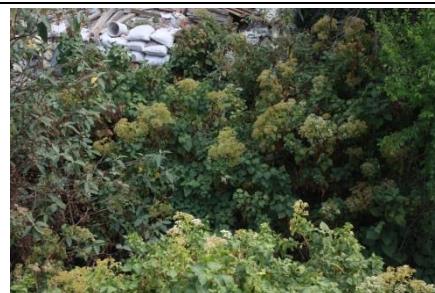
No se ingresó por la calle de Canalito por la presencia de perros sueltos; sin embargo se logró ingresar por la calle Francisco Benítez para revisar el sitio, en cual se renombró como Pto. 12 (ya que aunque está muy cercano al 11, no se puede asumir que las condiciones sean las mismas que las que se presentan en el punto 11). El acceso a las laderas está limitado por una cerca y la vegetación y la fuerte pendiente no permiten observar el cauce. En las laderas se aprecian residuos sólidos urbanos y de la construcción en mayores cantidades que en la mayoría de los otros sitios.

Figura 42.- presencia de residuos sólidos urbanos y de la construcción sobre las laderas.
