### ZONAS DE LA CIUDAD DE MÉXICO CON MAYOR IMPACTO POR RUIDO AMBIENTAL

Histórico de denuncias PAOT de ruido 2003-2019 ESTUDIO TÉCNICO DE ANÁLISIS GEOESPACIAL PAOT-DGAT-ETAG-01-2019

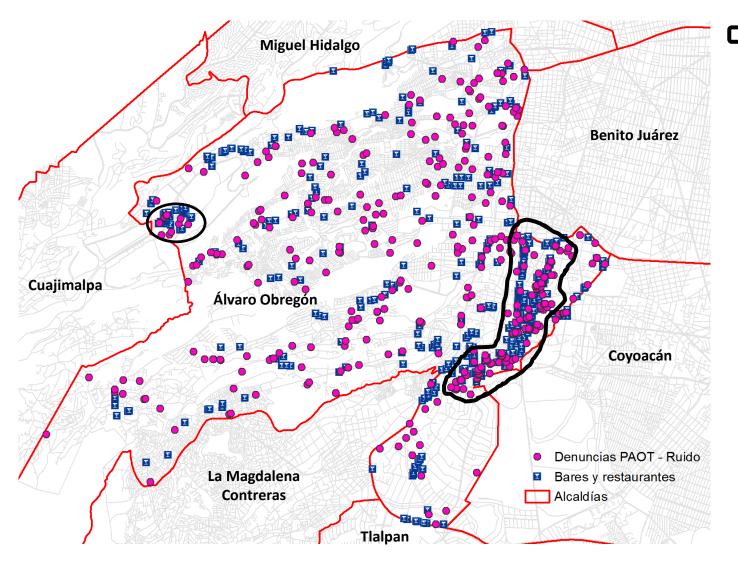
Identificación de zonas de atención prioritaria en materia de ruido, derivado del empalme de la localización de las denuncias PAOT (2003-2019) y el aglutinamiento de establecimientos mercantiles

En la imagen se muestra la distribución de establecimientos mercantiles con giros de: Bar, Cantina, Restaurante-Bar y similares; así como la localización de las denuncias recibidas en PAOT en materia de ruido.

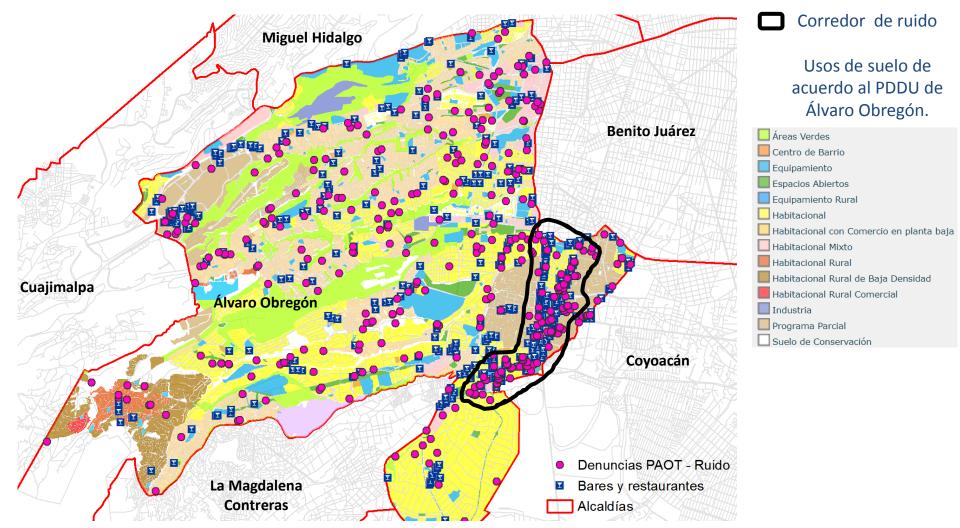
### Identificación de zonas afectadas por Ruido en la Alcaldía Álvaro Obregón sobre los usos de suelo que establece el PDDU

Con la ubicación de los establecimientos mercantiles y las denuncias se identifica un "corredor de ruido".

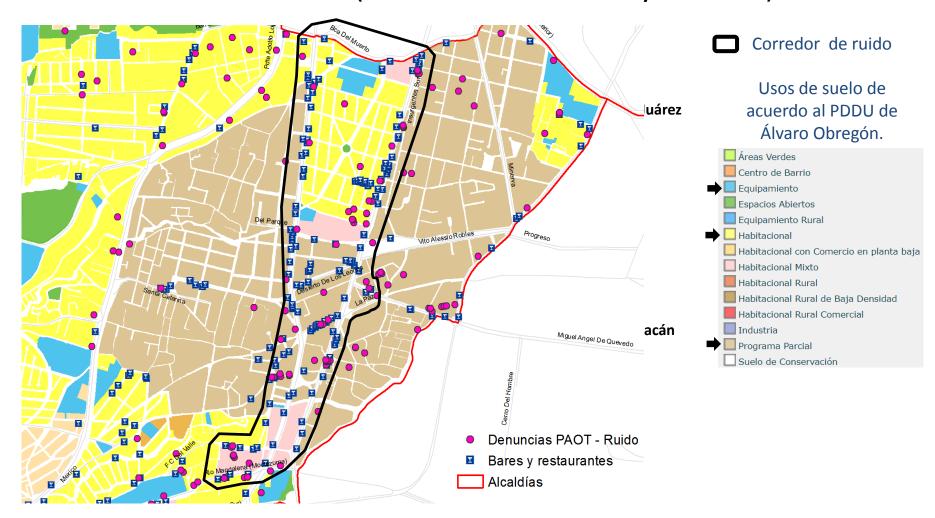
# Identificación de zonas afectadas por Ruido en la Alcaldía Álvaro Obregón sobre los usos de suelo que establece el PDDU (acercamiento a las zonas de mayor afectación)

El "corredor de ruido" está inmerso en una zona con usos de suelo: habitacional, habitacional mixto y habitacional unifamiliar, plurifamiliar y/o comercio; las zonas habitacionales son las más afectadas y en las que son habitacionales unifamiliares (habrá que revisar si la presencia de establecimientos es legal ya que este uso prohíbe el comercio en planta baja).

Los usos de suelo se revisaron en el Programa delegacional de Desarrollo Urbano de la Alcaldía Álvaro Obregón y en los Programas Parciales La Florida, San Ángel, San Ángel Inn, Chimalistac y Hacienda de Guadalupe.

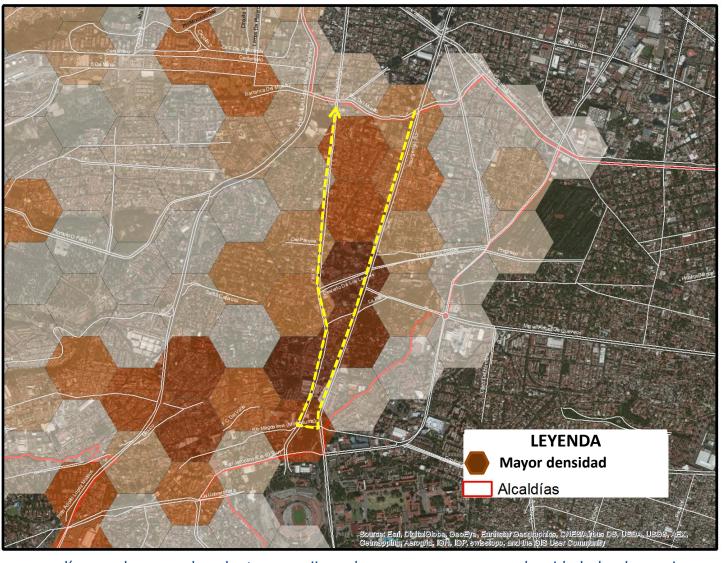
# Identificación de zonas afectadas por Ruido en la Alcaldía Álvaro Obregón a partir de mapas de calor.

Recorrido propuesto: Recorrido propuesto: de Ida por Av. De los Insurgentes desde Barranca del Muerto hasta Eje 10 Sur Río Magdalena de regreso por A۷. Revolución desde el 10 Sur hasta Eje Barranca del Muerto.

En la imagen se muestran en polígonos hexagonales de tonos rojizos, las zonas con mayor densidad de denuncias y establecimientos mercantiles con giro de bares, restaurantes y similares (tonos más fuertes son mayor densidad). Con lo anterior, se ayuda a **definir las zonas que podrían ser recorridas y/o revisadas** en el sitio, en algún operativo destinado a la atención de esta problemática.

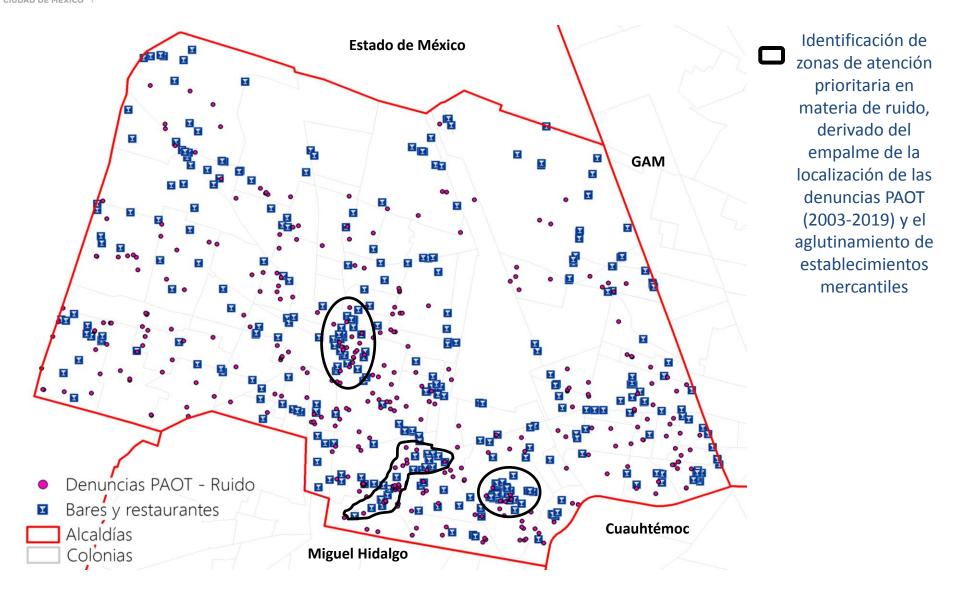
En la imagen se muestra la distribución de establecimientos mercantiles con giros de: bar, cantina, restaurante-bar y similares; así como la localización de las denuncias recibidas en PAOT en materia de ruido.

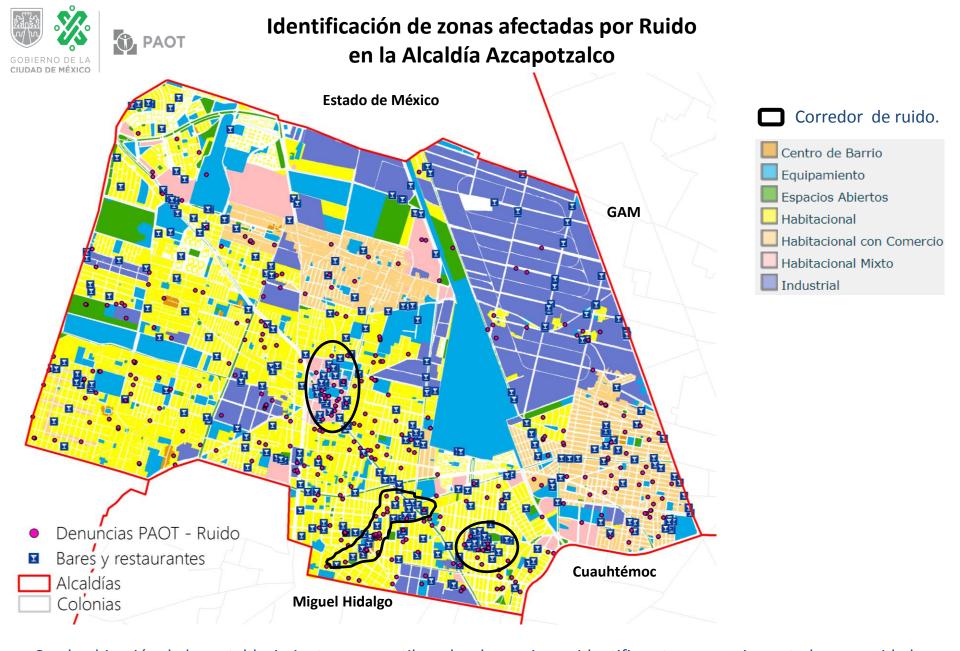
Con la ubicación de los establecimientos mercantiles y las denuncias se identifican tres zonas impactadas por ruido las cuales se consideran **"corredores de ruido"**. También se muestra que la zonificación para estos polígonos es en general de tipo habitacional, lo que implica que hay una mayor afectación por ruido a la población periférica.

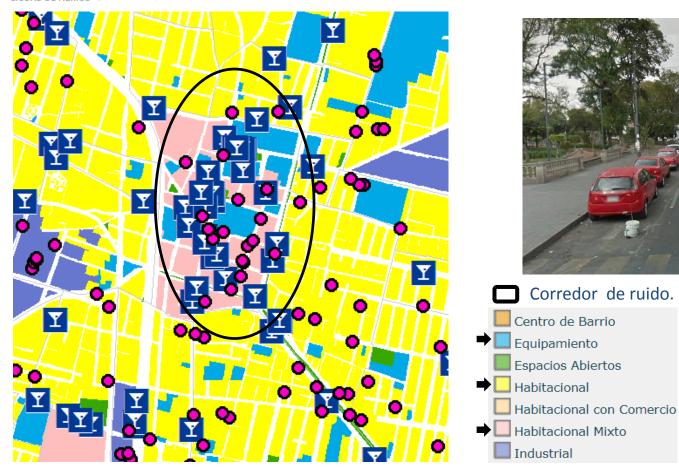
El "corredor de ruido" que se considera que es el más importante de esta Alcaldía, se encuentra inmerso en una zona con usos de suelo: **habitacional, habitacional mixto y equipamiento**; lo cual respalda la acumulación de denuncias de residentes afectados. Los establecimientos que podrían ser fuente emisora de ruido se distribuyen en las calles aledañas al Jardín Miguel Hidalgo y el Atrio de la Parroquia Azcapotzalco.

Los usos de suelo se revisaron en el Programa Delegacional de Desarrollo Urbano de la Alcaldía Azcapotzalco.

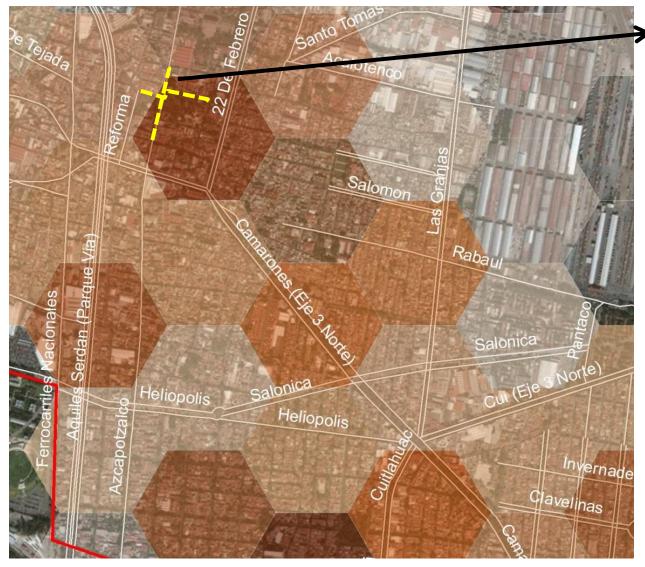
La zona propuesta para realizar un recorrido es la de las calles aledañas al Jardín Miguel Hidalgo y Parroquia Atrio de la Azcapotzalco (calles Reforma y Azcapotzalco, desde Miguel Lerdo de Tejada hasta Esperanza). Cabe mencionar que aunque no es la zona que presenta la tonalidad más fuerte, si presenta el mayor número de establecimientos mercantiles con giro de bares, restaurantes, cantinas y similares, con respecto a los otros dos polígonos identificados en la Alcaldía.

En la imagen se muestran en polígonos hexagonales de tonos rojizos, las zonas con mayor densidad de denuncias y establecimientos mercantiles con giro de bares, restaurantes y similares (tonos más fuertes son mayor densidad). Con lo anterior, se ayuda a **definir las zonas que podrían ser recorridas y/o revisadas** en el sitio, para la atención de esta problemática.

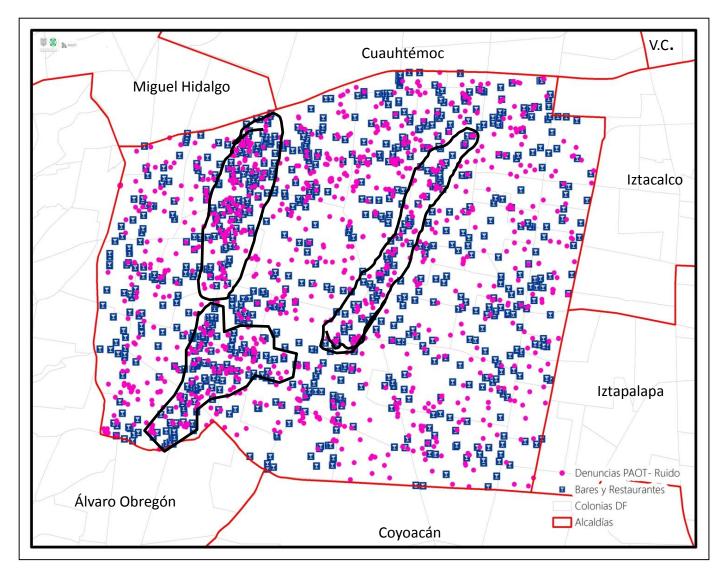
Identificación de zonas de atención prioritaria en materia de ruido, derivado del empalme de la localización de las denuncias PAOT (2003-2019) y el aglutinamiento de establecimientos mercantiles

En la imagen se muestra la distribución de establecimientos mercantiles con giros de: Bar, Cantina, Restaurante-Bar y similares; así como la localización de las denuncias recibidas en PAOT en materia de ruido.

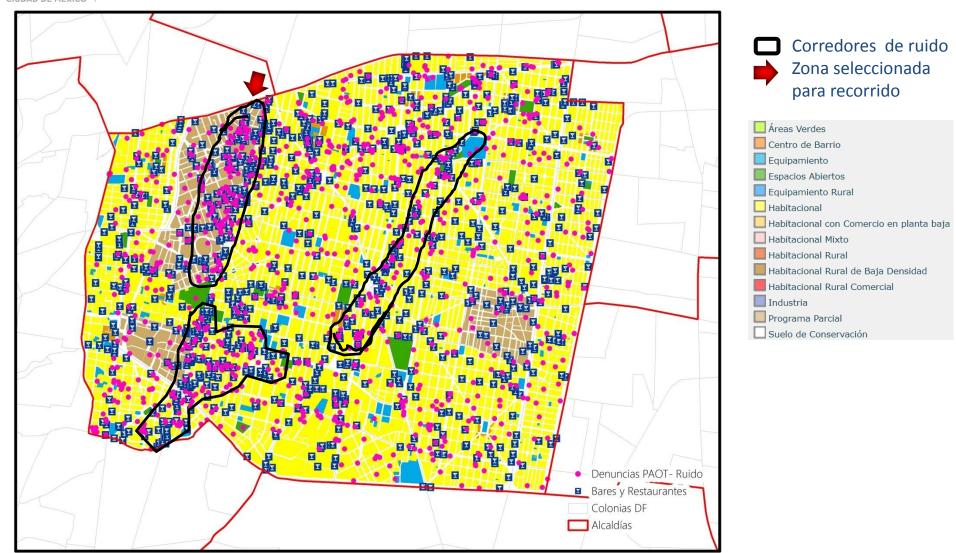
Con la ubicación de los establecimientos mercantiles y las denuncias se identifica varias zonas de conflicto (polígonos). Para el ejercicio de interés, se escoge una zona para revisar en el sitio la problemática.

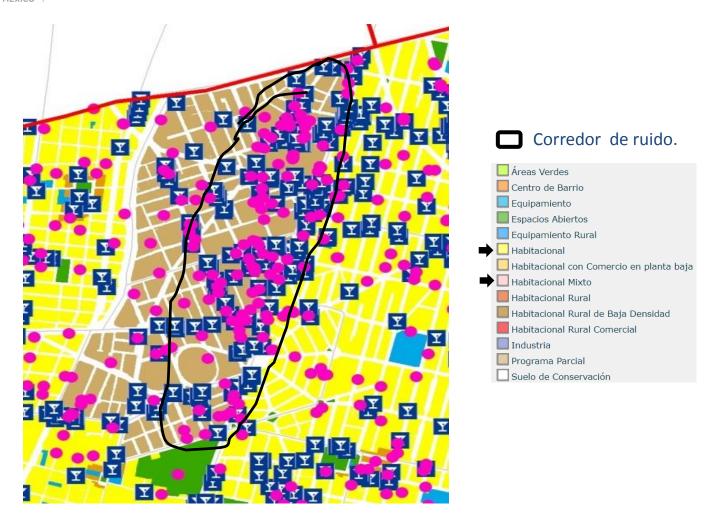
El "corredor de ruido" elegido se encuentra inmerso en una zona con usos de suelo: habitacional y habitacional mixto dentro de un programa parcial. Se propone que se recorra la Av. De Los Insurgentes, dirección sur, desde el Viaducto hasta Porfirio Díaz (hasta la Plaza de Toros), por la acera poniente, Colonia Nápoles.

La segunda zona de conflicto continúa en esa misma dirección sobre Insurgentes, desde la calle de Millet hasta el Eje 10 sur. Revisando por la acera oriente (dirección sur). En la Colonia Florida.

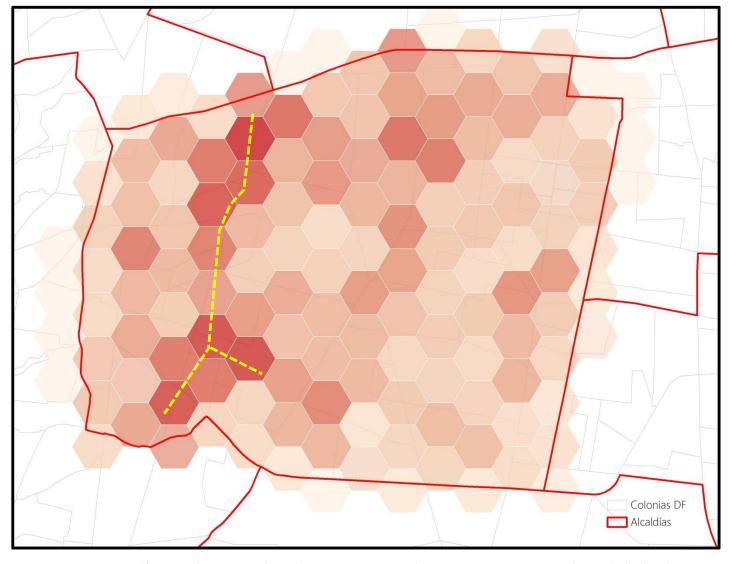
Av. De los Insurgentes, desde Viaducto hasta el Eje 10. Puntos de mayor conflicto: De Yosemite hasta Alabama y del Eje 7 al Eje 8 Sur.

En la imagen se muestran en polígonos hexagonales de tonos rojizos, las zonas con mayor densidad de denuncias y establecimientos mercantiles con giro de bares, restaurantes y similares (tonos más fuertes son mayor densidad). Con lo anterior, se ayuda a **definir las zonas que podrían ser recorridas y/o revisadas** en el sitio, en algún operativo destinado a la atención de esta problemática.

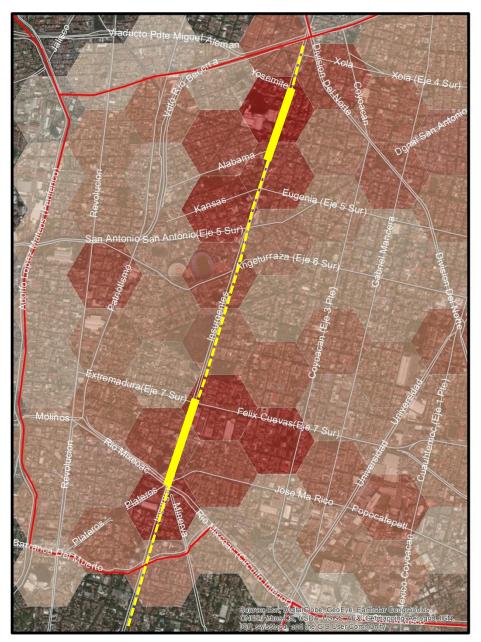
Av. De los Insurgentes, desde Viaducto hasta el Eje 10. **Puntos de mayor conflicto**: De Yosemite hasta Alabama y del Eje 7 al Eje 8 Sur.

En la imagen se señalan dos zonas (líneas amarilla más gruesas), donde se localizaron la mayor cantidad de establecimientos denunciados.

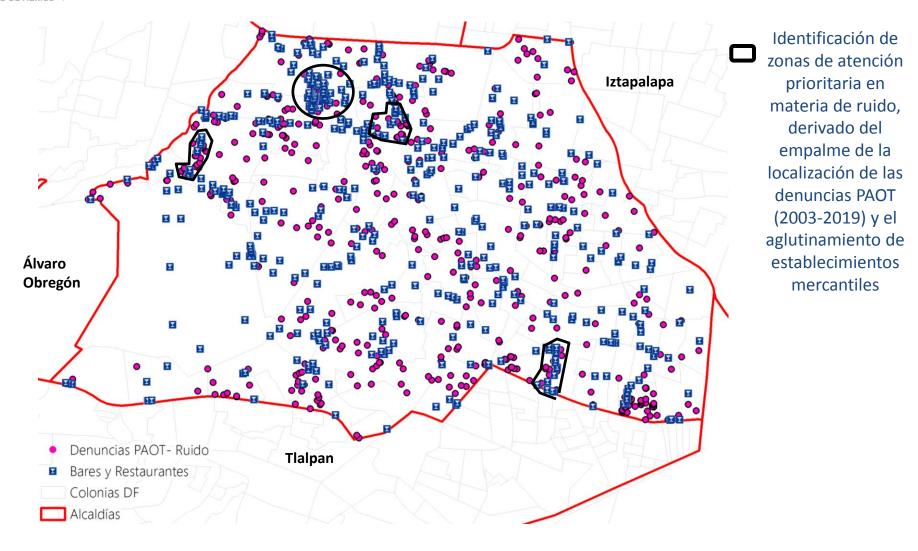
En la imagen se muestra la distribución de establecimientos mercantiles con giros de: Bar, Cantina, Restaurante-Bar y similares; así como la localización de las denuncias recibidas en PAOT en materia de ruido.

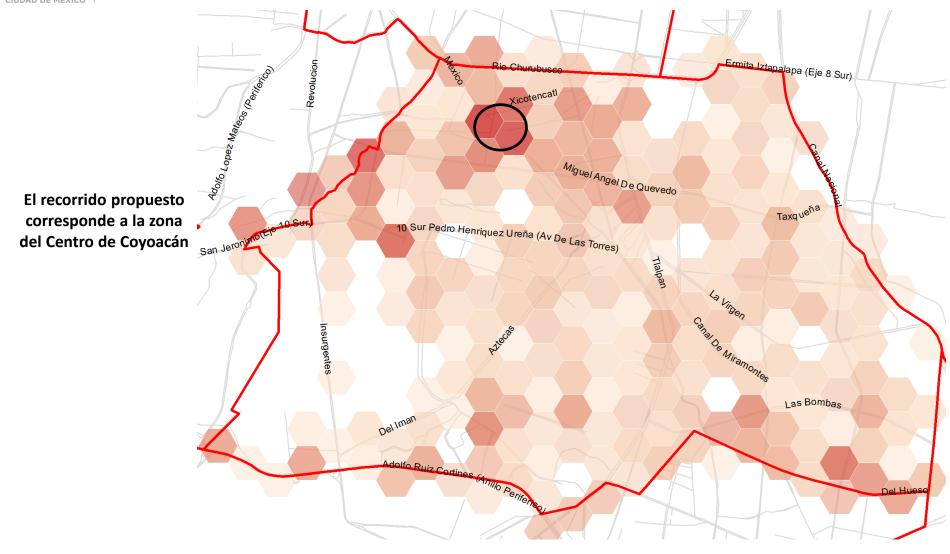
En la imagen se muestran en polígonos hexagonales de tonos rojizos, las zonas con mayor densidad de denuncias y establecimientos mercantiles con giro de bares, restaurantes y similares (tonos más fuertes son mayor densidad). Con lo anterior, se ayuda a **definir** las zonas que podrían ser recorridas y/o revisadas en el sitio, en algún operativo destinado a la atención de esta problemática.

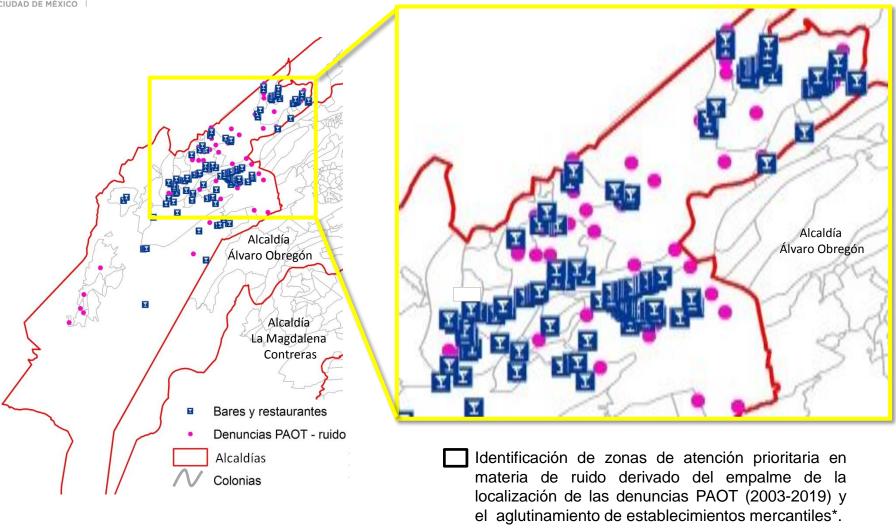
En las imágenes se muestra la distribución de establecimientos mercantiles con giros de: bar, cantina, restaurante-bar y similares; así como la localización de las denuncias recibidas en PAOT en materia de ruido.

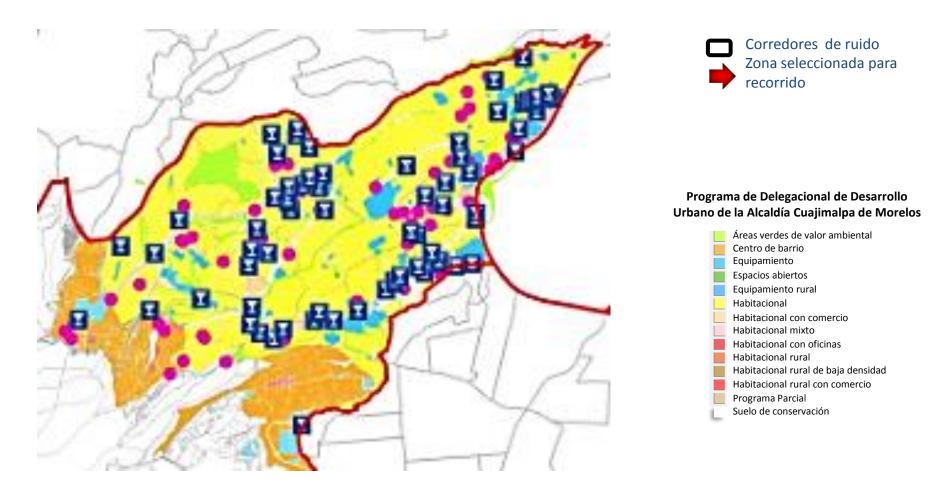
Con la ubicación de los establecimientos mercantiles y las denuncias se identifican tres zonas asociadas a la emisión de ruido (polígonos). Para este ejercicio se descartan polígonos donde hay también zonas industriales y se escoge una zona de interés para revisar la problemática del sitio. El área identificada se ubica en suelo habitacional, habitacional mixto y, en una menor proporción, en habitacional con oficinas, centro de barrio y equipamiento.

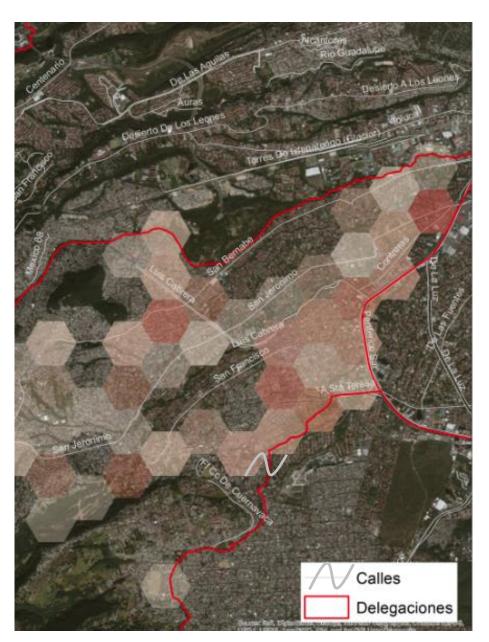
Recorrido propuesto:
Sobre Av. Acoxpa,
desde Av. de las Torres
hasta Canal de
Miramontes (ambas
aceras).

En la imagen se muestran, en polígonos hexagonales de tonos rojizos, las zonas con mayor densidad de denuncias y establecimientos mercantiles con giro de bares, restaurantes y similares (tonos más fuertes son mayor densidad). Con lo anterior, se ayuda a definir las zonas que podrían ser recorridas y/o revisadas en el sitio, en algún operativo destinado a la atención de esta problemática.

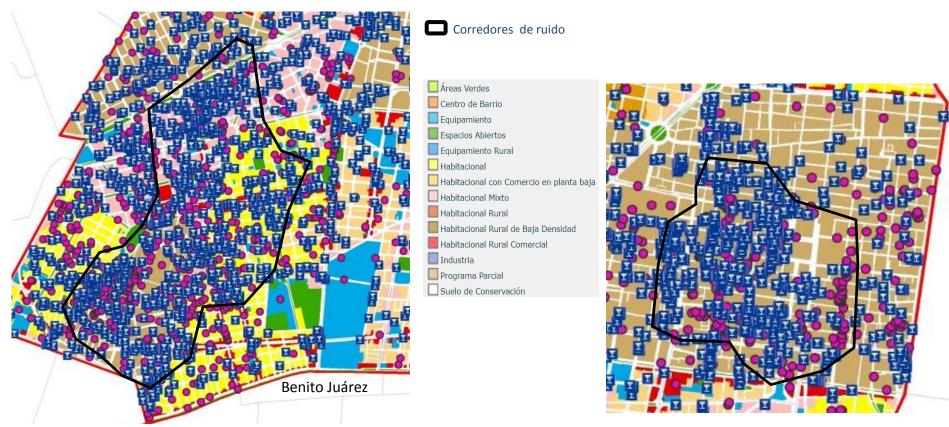
La Alcaldía Cuauhtémoc es la que presenta una mayor cantidad de establecimientos mercantiles (con giros asociados a cantinas, bares y similares) en toda la CDMX, así como la mayor cantidad de denuncias en materia de ruido y vibraciones. Aunque prácticamente toda la Alcaldía presenta este conflicto, se identifican dos grandes zonas con un mayor aglutinamiento. La primera se muestra en esta imagen y corresponde a los sitios conocidos como "ROMA-CONDESA" y "Zona Rosa", las cuales en su mayor parte son zonas habitacionales y habitacional mixto, por lo que la afectación a vecinos por el ruido generado es muy alta.

La segunda zona identificada corresponde al Centro Histórico de la CDMX la cual también es de tipo habitacional con comercio, pero se resalta que toda este perímetro está dentro de zona catalogada como patrimonial y muchos inmuebles catalogados individualmente han sido habilitados para los giros mencionados, por lo que además de el problema de contaminación acústica se tiene la afectación al patrimonio nacional.

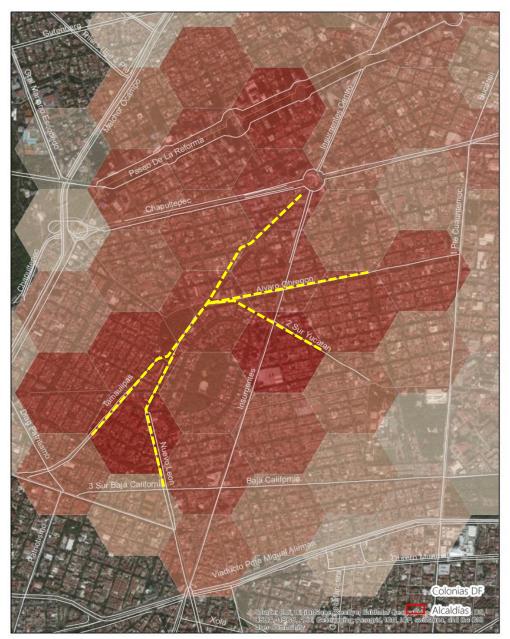
Recorrido propuesto:
Roma-Condesa

Glorieta Cibeles, y
Calles Oaxaca, Álvaro
Obregón, Yucatán,
Nuevo León, Y
Tamaulipas.
El segundo sitio de
gran conflicto es en el
Centro Histórico

En la imagen se muestran en polígonos hexagonales de tonos rojizos, las zonas con mayor densidad de denuncias y establecimientos mercantiles con giro de bares, restaurantes y similares (tonos más fuertes son mayor densidad). Con lo anterior, se ayuda a **definir las zonas que podrían ser recorridas y/o revisadas** en el sitio, en algún operativo destinado a la atención de esta problemática.

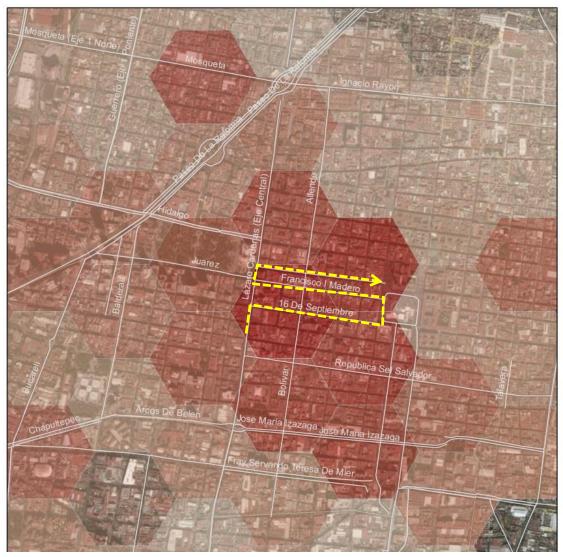
El segundo sitio de gran conflicto propuesto es en el Centro Histórico.

Sobre las calles 5 de mayo, Fco. I. Madero y 16 de septiembre; desde el Eje Central hasta República del Brasil.

En la imagen se muestran en polígonos hexagonales de tonos rojizos, las zonas con mayor densidad de denuncias y establecimientos mercantiles con giro de bares, restaurantes y similares (tonos más fuertes son mayor densidad). Con lo anterior, se ayuda a **definir las zonas que podrían ser recorridas y/o revisadas** en el sitio, en algún operativo destinado a la atención de esta problemática.

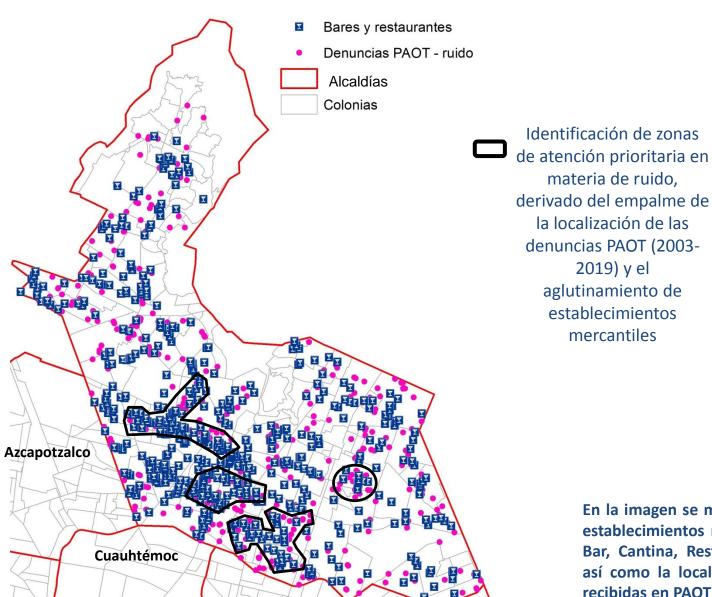
En la imagen se muestra la distribución de establecimientos mercantiles con giros de: Bar, Cantina, Restaurante-Bar y similares; así como la localización de las denuncias recibidas en PAOT en materia de ruido.

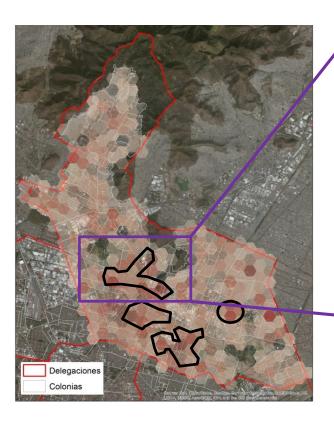
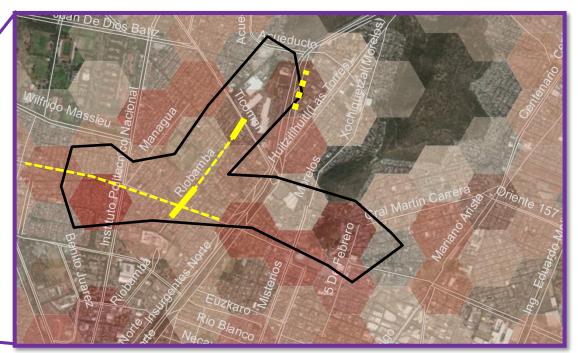
En la imagen se muestran en polígonos hexagonales de tonos rojizos, las zonas con mayor densidad de denuncias y establecimientos con giro de bares, restaurantes y similares (tonos más fuertes son mayor densidad). Con lo anterior, se definen las zonas que podrían ser recorridas y/o revisadas en el sitio, para la atención de esta problemática.

Se observa una gran cantidad de establecimientos distribuidos por toda la Alcaldía y también muchas denuncias en materia de ruido, que están cercanas a la distribución de los establecimientos. Entre toda esta densidad se detectan 4 zonas con una mayor aglomeración de ambos.

El recorrido se propone sobre Av. Montevideo desde Insurgentes Norte hasta Av. 17 de Mayo. También sobre Av. Río Bamba desde Calle Montiel hasta Ticomán, y Sobre Av. Insurgentes Norte, desde calle Quetzalcóatl hasta calle Cuauhtémoc. Las zonas marcadas con línea más gruesa son dónde se observaron más establecimientos que podrían generar altos niveles de ruido en el ambiente.

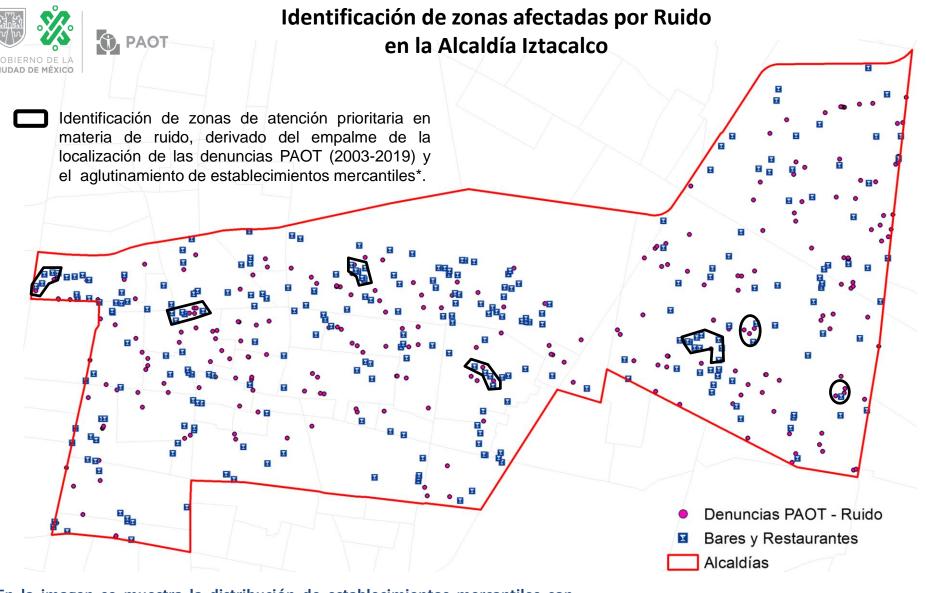
En la imagen se muestra la distribución de establecimientos mercantiles con giros de: bar, cantina, restaurante-bar y similares; así como la localización de las denuncias recibidas en PAOT en materia de ruido y vibraciones.

La distribución de estos elementos es homogénea en la Alcaldía y sólo se observan algunas zonas con mayor densidad, pero ocupando pequeñas superficies.

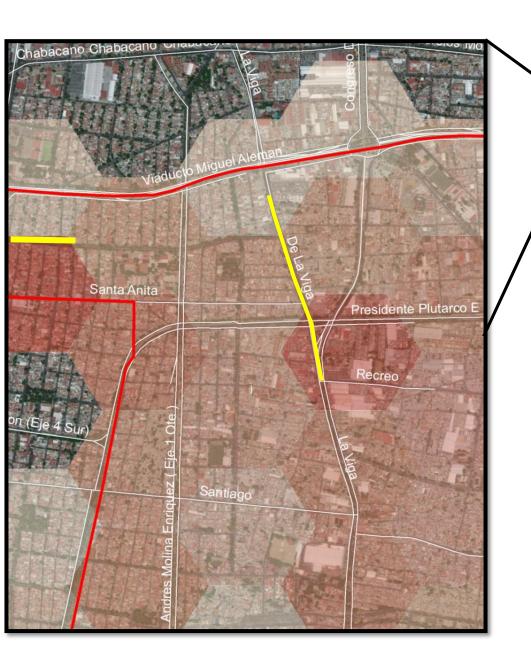
Recorrido propuesto: Calz. De la Viga desde calle Recreo hasta Coruña. Segundo recorrido sobre Calle Coruña, desde Calz. De Tlalpan hasta José María Correa.

En la imagen se muestran en polígonos hexagonales de tonos rojizos, las zonas con mayor densidad de denuncias y establecimientos mercantiles con giro de bares, restaurantes y similares (tonos más fuertes son mayor densidad). Con lo anterior, se definieron las zonas que podrían ser recorridas y/o revisadas en el sitio, en algún operativo destinado a la atención de esta problemática.

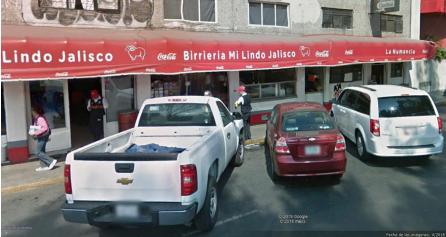
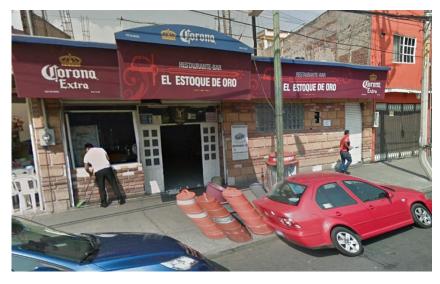
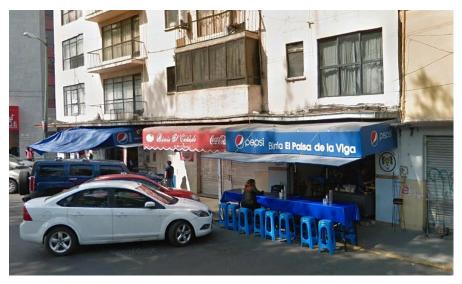
Fotografías representativas de la zona propuesta para recorrido (Calz. De la Viga desde calle Recreo hasta Coruña). Se muestran algunos restaurantes (algunos) con venta de bebidas alcohólicas que podrían tener grupos musicales o música grabada entre los servicios que ofrecen.

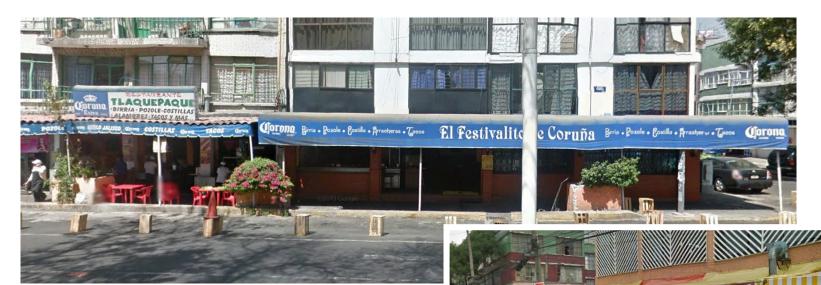
Fotografías representativas de la zona propuesta para recorrido (Calle Coruña, desde Calz. De Tlalpan hasta José María Correa). Se muestran algunos restaurantes (algunos con venta de bebidas alcohólicas) que podrían tener grupos musicales o música grabada entre los servicios que ofrecen.

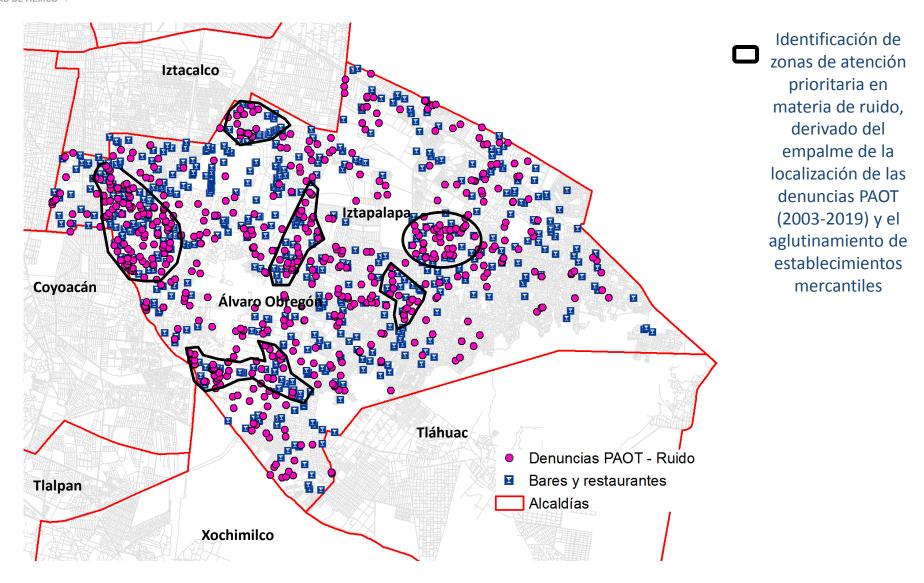
En la imagen se muestra la distribución de establecimientos mercantiles con giros de: Bar, Cantina, Restaurante-Bar y similares; así como la localización de las denuncias recibidas en PAOT en materia de ruido.

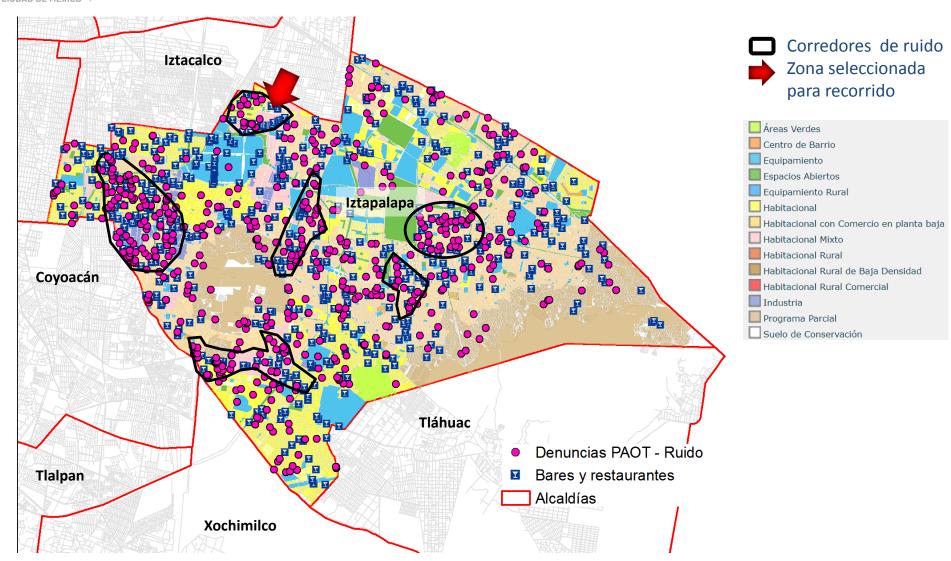
Con la ubicación de los establecimientos mercantiles y las denuncias se identifica varias zonas de conflicto (polígonos). Para el ejercicio de interés, se descartan polígonos donde también hay zonas industriales y se escoge una zona de interés para revisar en el sitio la problemática.

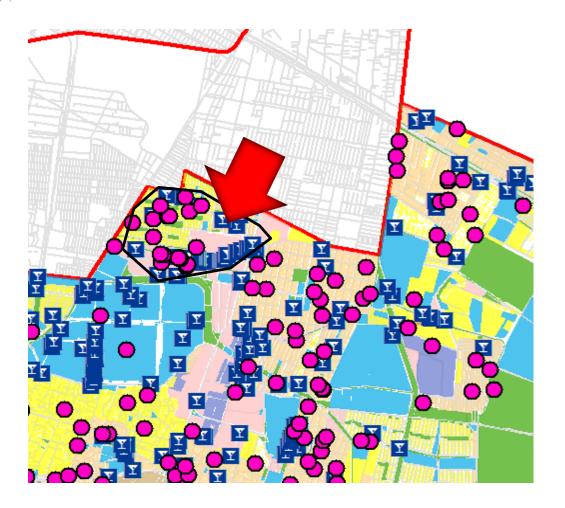
El "corredor de ruido" elegido se encuentra inmerso en una zona con usos de suelo: habitacional y habitacional mixto. Se propone que se recorra la Av. Canal de Tezontle.

Los usos de suelo se revisaron en el Programa delegacional de Desarrollo Urbano de la Alcaldía Iztapalapa y se verificaron con imágenes del sitio en Street View (plataforma *Google Earth*).

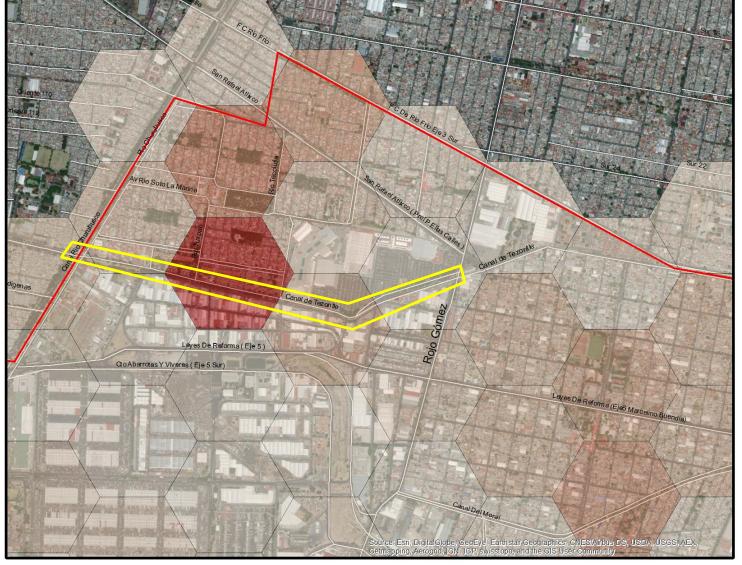
# Recorrido propuesto: Canal de Tezontle, tramo entre Rojo Gómez y Canal de Churubusco.

En la imagen se muestran en pongonos nexagonales de tonos rojizos, las zonas con mayor densidad de denuncias y establecimientos mercantiles con giro de bares, restaurantes y similares (tonos más fuertes son mayor densidad). Con lo anterior, se ayuda a **definir las zonas que podrían ser recorridas y/o revisadas** en el sitio, en algún operativo destinado a la atención de esta problemática.

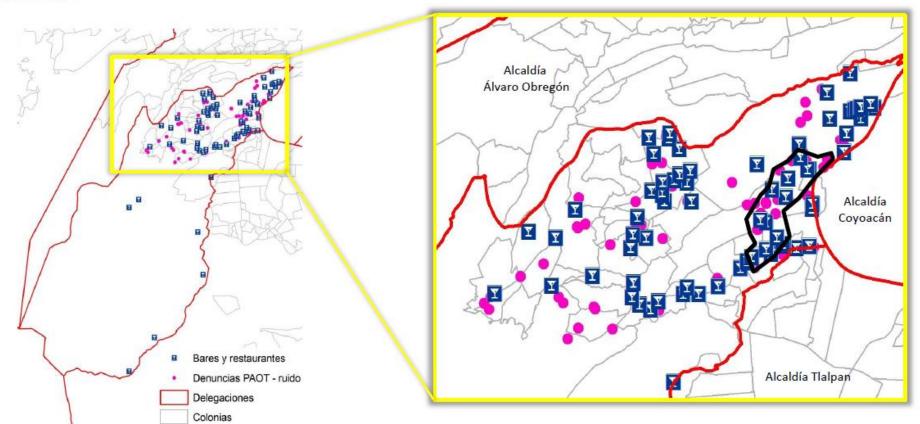
En las imágenes se muestra la distribución de establecimientos mercantiles con giros de: bar, cantina, restaurante-bar y similares; así como la localización de las denuncias recibidas en PAOT en materia de ruido.

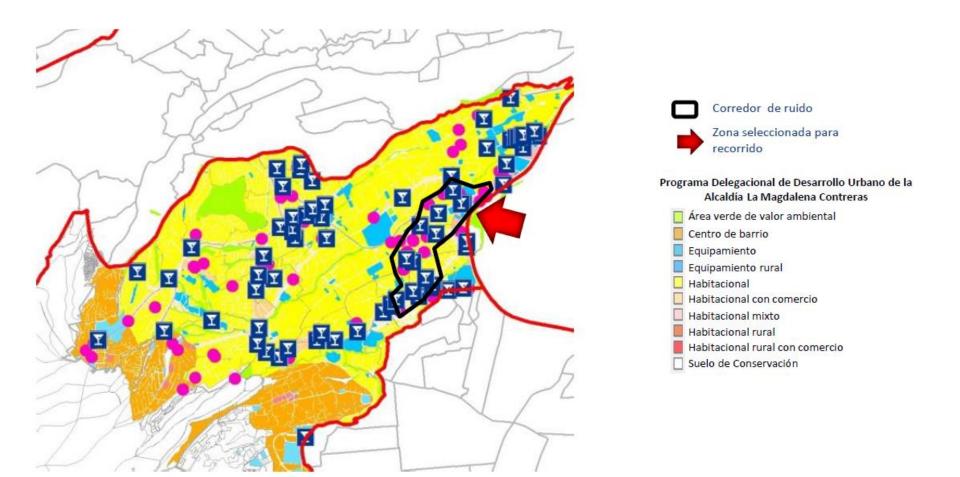
Con la ubicación de los establecimientos mercantiles y las denuncias, se destaca una zona asociadas a la emisión de ruido (polígonos). Para este ejercicio se descartan polígonos donde hay también zonas industriales y se escoge una zona de interés para revisar la problemática del sitio. El área seleccionada se localiza en su mayor parte, en zonificación habitacional y en menor medida en zonas con uso de suelo de equipamiento.

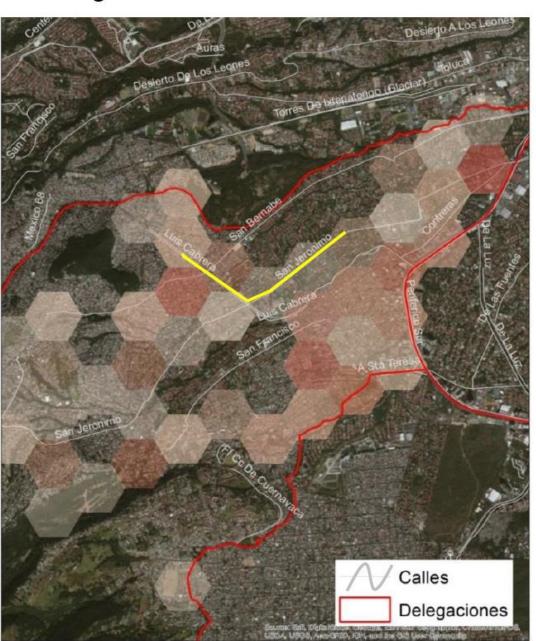
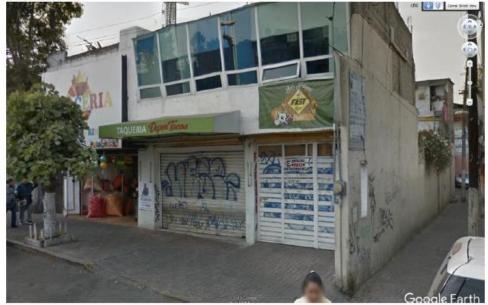
Recorrido propuesto: Sobre Av. San Jerónimo y Av. Luis Cabrera

En la imagen se muestran, en polígonos hexagonales de tonos rojizos, las zonas con mayor densidad de denuncias y establecimientos mercantiles con giro de bares, restaurantes y similares (tonos más fuertes son mayor densidad). Con lo anterior, se ayuda a definir las zonas que podrían ser recorridas y/o revisadas en el sitio, en algún operativo destinado a la atención de esta problemática.

Las zonas con mayor cantidad de puntos con ruido están sobre las siguientes vialidades:

- Av. San Jerónimo
- Av. Luis Cabrera
- Camino a Santa Teresa

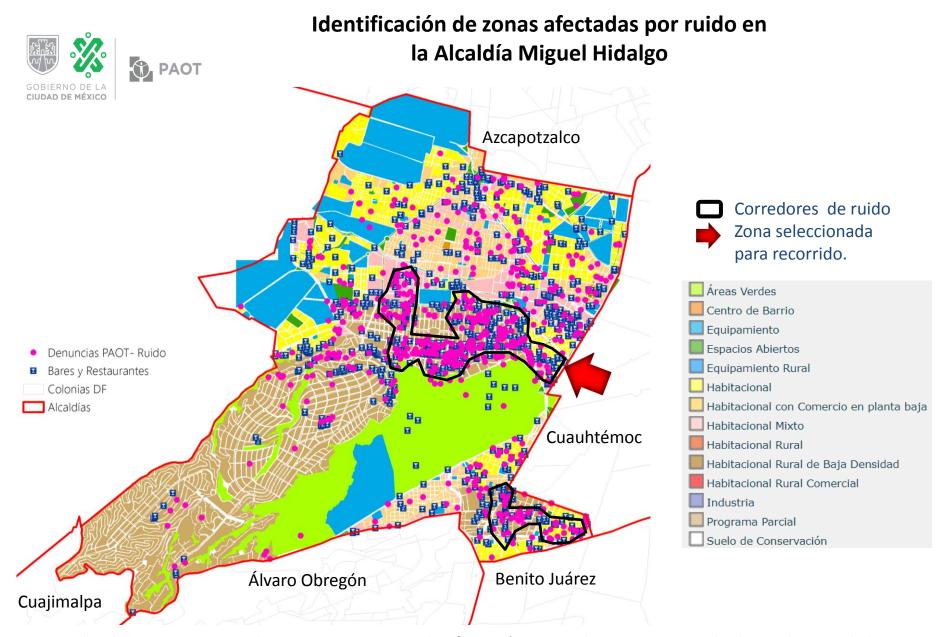
En Miguel Hidalgo se muestran dos zona importantes de afectación por ruido. La Primera colinda con la zona de la Condesa de la Alcaldía Cuauhtémoc y la segunda con zona conocida como "Polanco".

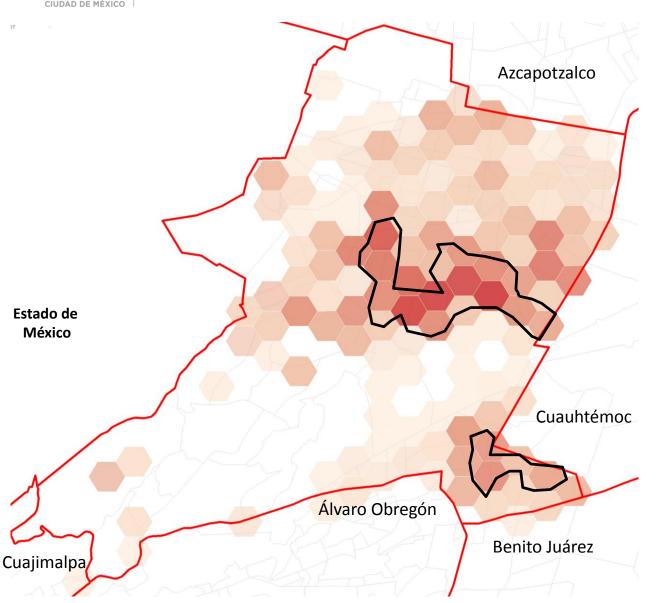
En la imagen se muestran en polígonos hexagonales de tonos rojizos, las zonas con mayor densidad de denuncias y establecimientos mercantiles con giro de bares, restaurantes y similares (tonos más fuertes son mayor densidad). Con lo anterior, se ayuda a definir las zonas que podrían ser recorridas y/o revisadas en el sitio, en algún operativo destinado a la atención de esta problemática.

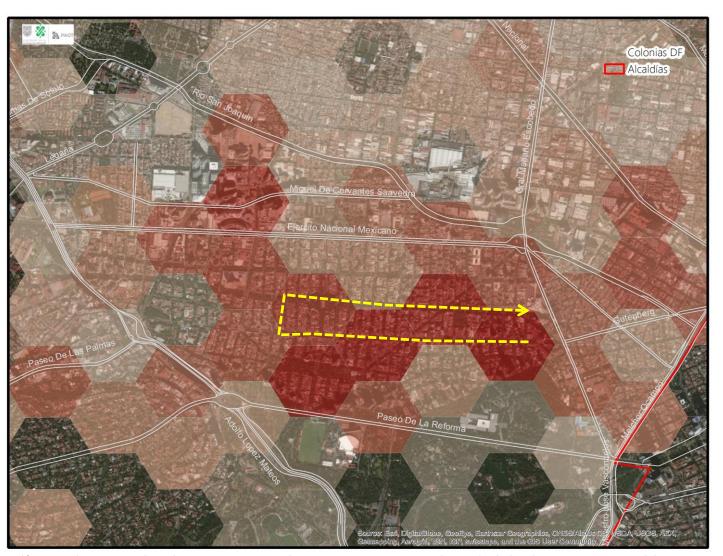
Recorrido propuesto por: Av. Presidente Masaryk, entre Mariano Escobedo y Moliere

En la imagen se muestran en polígonos hexagonales de tonos rojizos, las zonas con mayor densidad de denuncias y establecimientos mercantiles con giro de bares, restaurantes y similares (tonos más fuertes son mayor densidad). Con lo anterior, se ayuda a **definir las zonas que podrían ser recorridas y/o revisadas** en el sitio, para el operativo destinado a la atención de esta problemática.

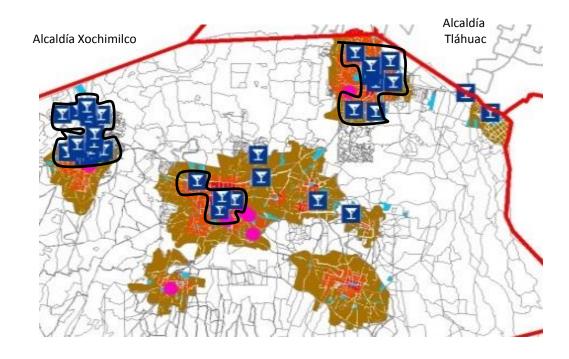
Con la ubicación de los establecimientos mercantiles y las denuncias, se identifican tres zonas asociadas a la emisión de ruido (polígonos). Para este ejercicio se descartan polígonos donde también hay zonas industriales y se escoge una zona de interés para revisar la problemática del sitio. Las áreas identificadas se localizan, en su mayor parte, en zonas con uso de suelo habitacional rural, habitacional rural de baja densidad, habitacional rural con comercio y en una menor proporción, en equipamiento rural.

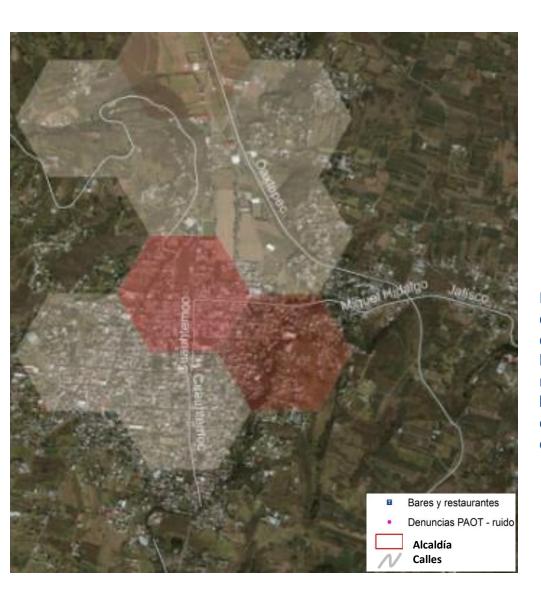
En la imagen se muestran, en polígonos hexagonales de tonos rojizos, las zonas con mayor densidad de denuncias y establecimientos mercantiles con giro de bares, restaurantes y similares (tonos más fuertes son mayor densidad). Con lo anterior, se ayuda a **definir las zonas que podrían ser recorridas y/o revisadas** en el sitio, en algún operativo destinado a la atención de esta problemática.

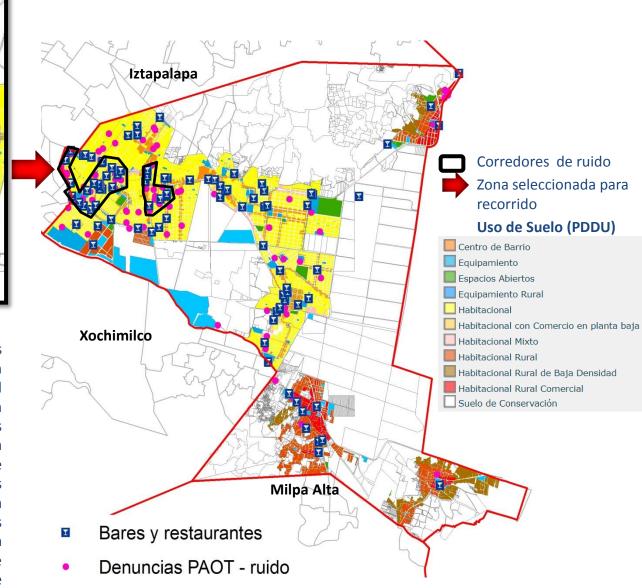
Con la ubicación de los establecimientos mercantiles y las denuncias se identifican dos zonas de conflicto (polígonos). Para el ejercicio de interés, se descartan polígonos donde también hay zonas industriales y se escoge una zona, para revisar en el sitio la problemática. En este caso las denuncias por ruido y los establecimientos, se localizan en una zona habitacional, lo que implica que muchos de los establecimientos que no están sobre avenidas principales, posiblemente no cuentan con los permisos de uso de suelo comercial.

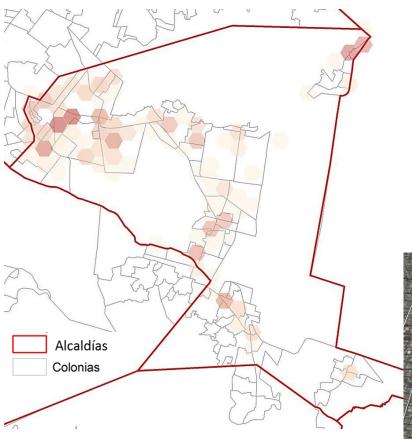
Recorrido propuesto:
Calle Guillermo Prieto,
desde Av. Tláhuac hasta
Fco. Landino.
Sobre Av. Tláhuac de
Hansel y Gretel hasta Ana
Bolena

En la imagen se muestran en polígonos hexagonales de tonos rojizos, las zonas con mayor densidad de denuncias y establecimientos mercantiles con giro de bares, restaurantes-bar y similares (tonos más fuertes son mayor densidad). Con lo anterior, se ayuda a definir las zonas que podrían ser recorridas y/o revisadas en el sitio, en algún operativo destinado a la atención de esta problemática.

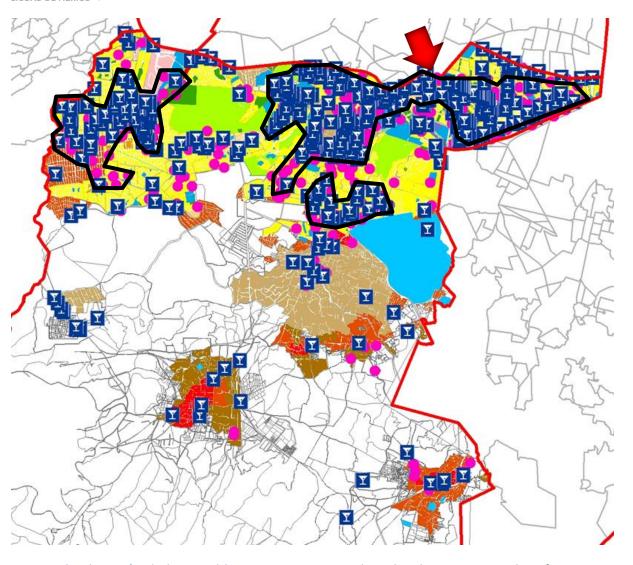
Con la ubicación de los establecimientos mercantiles y las denuncias, se identifican tres zonas asociadas a la emisión de ruido (polígonos). Para el ejercicio, se descartan polígonos donde también hay zonas industriales y se escoge una zona de interés para revisar en el sitio la problemática. Las áreas identificadas se localizan en su mayor parte en zonas con uso de suelo habitacional, habitacional mixto y en una menor proporción en habitacional con oficinas, centro de barrio y equipamiento.
