### ZONAS DE LA CIUDAD DE MÉXICO CON MAYOR IMPACTO POR RUIDO AMBIENTAL

Histórico de denuncias PAOT de ruido 2003-2019 ESTUDIO TÉCNICO DE ANÁLISIS GEOESPACIAL PAOT-DGAT-ETAG-01-2019

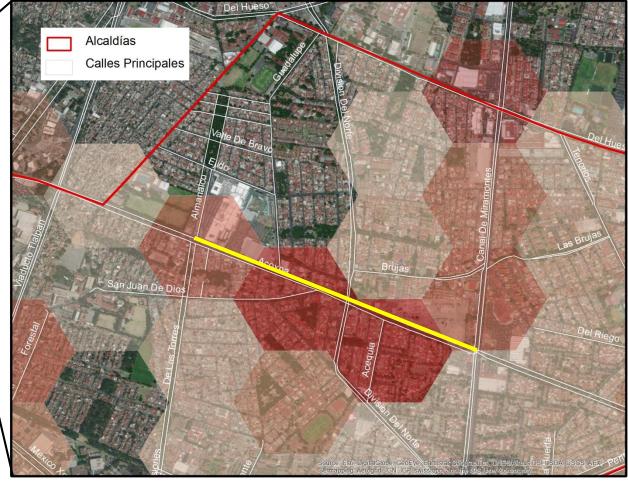
Sobre Av. Acoxpa, desde Av. De las Torres hasta Canal de Miramontes (ambas aceras)

En la imagen se muestran en polígonos hexagonales de tonos rojizos, las zonas con mayor densidad de denuncias y establecimientos mercantiles con giro de bares, restaurantes y similares (tonos más fuertes son mayor densidad). Con lo anterior, se ayuda a **definir las zonas que podrían ser recorridas y/o revisadas** en el sitio, en algún operativo destinado a la atención de esta problemática.

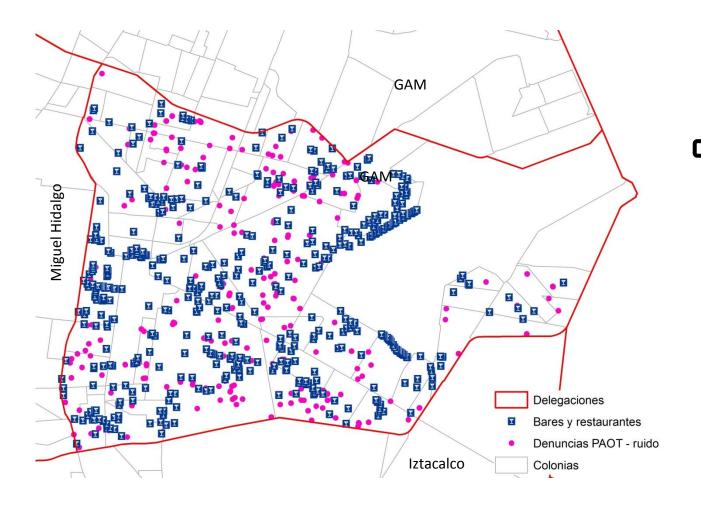
Identificación de zonas de atención prioritaria en materia de ruido, derivado del empalme de la localización de las denuncias y el aglutinamiento de establecimientos mercantiles

En la imagen se muestra la distribución de establecimientos mercantiles con giros de: Bar, Cantina, Restaurante-Bar y similares; así como la localización de las denuncias recibidas en PAOT en materia de ruido.

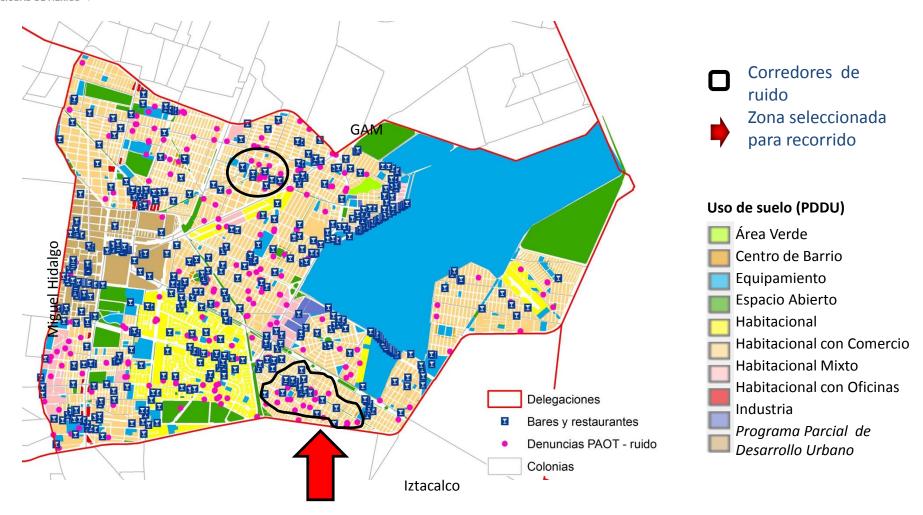
Se observan varias zonas con gran cantidad de establecimientos mercantiles, pero de manera general sólo se identifican dos zonas donde hay coincidencia entre éstos y denuncias recibidas en materia de ruido. Para este ejercicio también se descartan las zonas industriales.

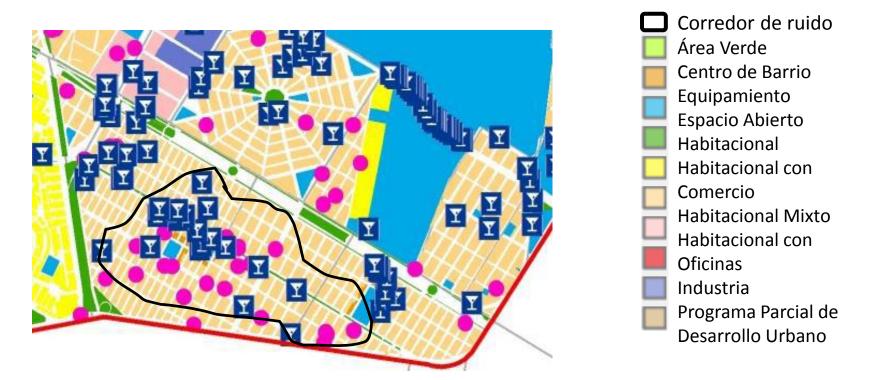
El "corredor de ruido" elegido se encuentra inmerso en una zona con usos de suelo: habitacional con comercio.

La zona se revisó en la galería de imágenes de *Street View* (plataforma *Google Earth*) y se observó que en estas calles hay varios salones de fiestas, algunos restaurantes con venta de bebidas alcohólicas y varios depósitos de cerveza de 24 horas; todos ellos se consideran fuentes potenciales generadoras de ruido.

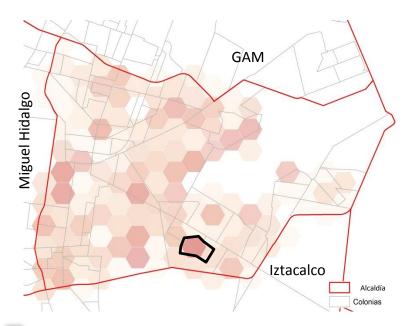
Recorrido propuesto: Se propone que se recorra la Av. 8 Francisco Morazán, desde calle 73 hasta calle 35.

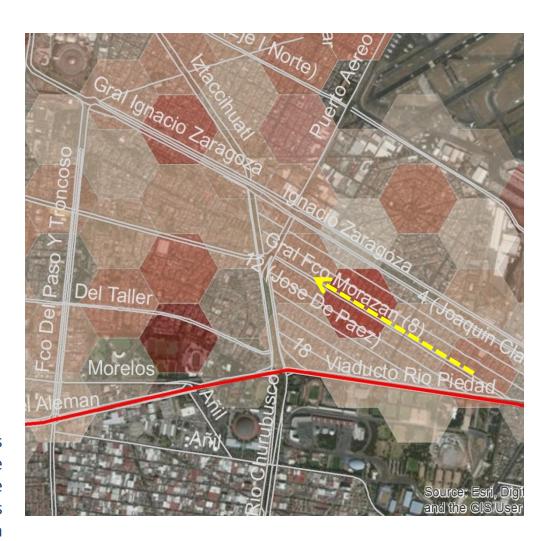
En la imagen se muestran en polígonos hexagonales de tonos rojizos, las zonas con mayor densidad de denuncias y establecimientos mercantiles con giro de bares, restaurantes y similares (tonos más fuertes son mayor densidad). Con lo anterior, se ayuda a definir las zonas que podrían ser recorridas y/o revisadas en el sitio, en algún operativo destinado a la atención de esta problemática.

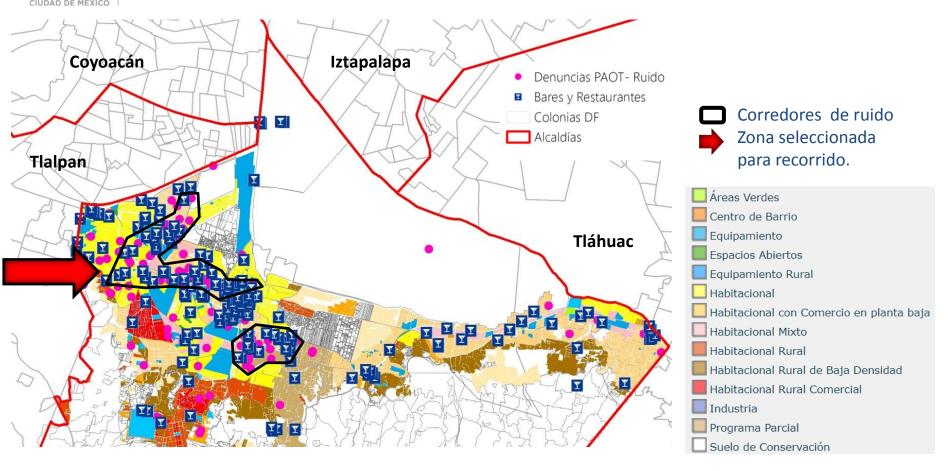
En Xochimilco se muestran dos zonas importantes de afectación por ruido. Una se localiza sobre la Av. Prolongación División del Norte y la otra sobre Av. Guadalupe I. Ramírez; cerca del centro de la Alcaldía. Hay otra zona situada entre el Deportivo Xochimilco y el Bosque de Nativitas, pero al revisar las imágenes del *street view* (plataforma *Google Earth*) no se observaron establecimientos asociados a restaurantes-bar o cantinas.

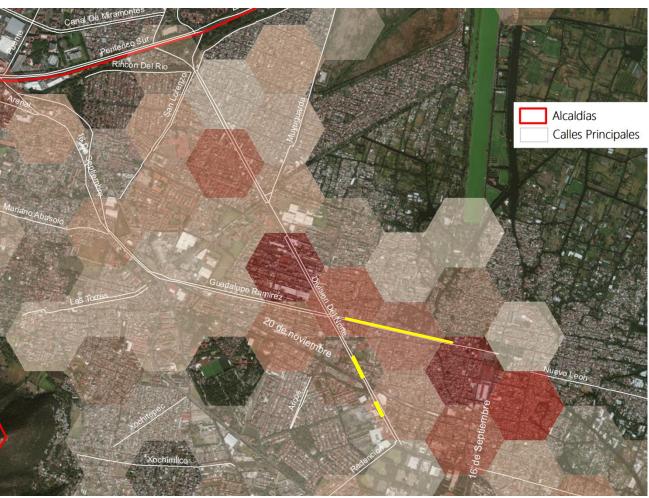
En las imágenes se muestran en polígonos hexagonales de tonos rojizos, las zonas con mayor densidad de denuncias y establecimientos mercantiles con giro de bares, cantinas y similares (tonos más fuertes son mayor densidad). Con lo anterior, se definieron las zonas que podrían ser recorridas y/o revisadas en el sitio, en algún operativo destinado a la atención de esta problemática.

- 1) Guadalupe I. Ramírez desde calle Tabachines hasta calle Matamoros.
- 2) También en Prol. División del Norte, desde Callejón Zacatecas hasta 20 de Noviembre; y después de cruzar las vías, desde la calle Las Rosas (ó Cda. Prol. División del Norte) a Calle Redención.
