## DICTAMEN No.09

### DICTAMEN TÉCNICO AMBIENTAL PARA EL PARAJE DENOMINADO "LOMA DE TEPOZCUAUTLA" DELEGACIÓN ÁLVARO OBREGÓN.

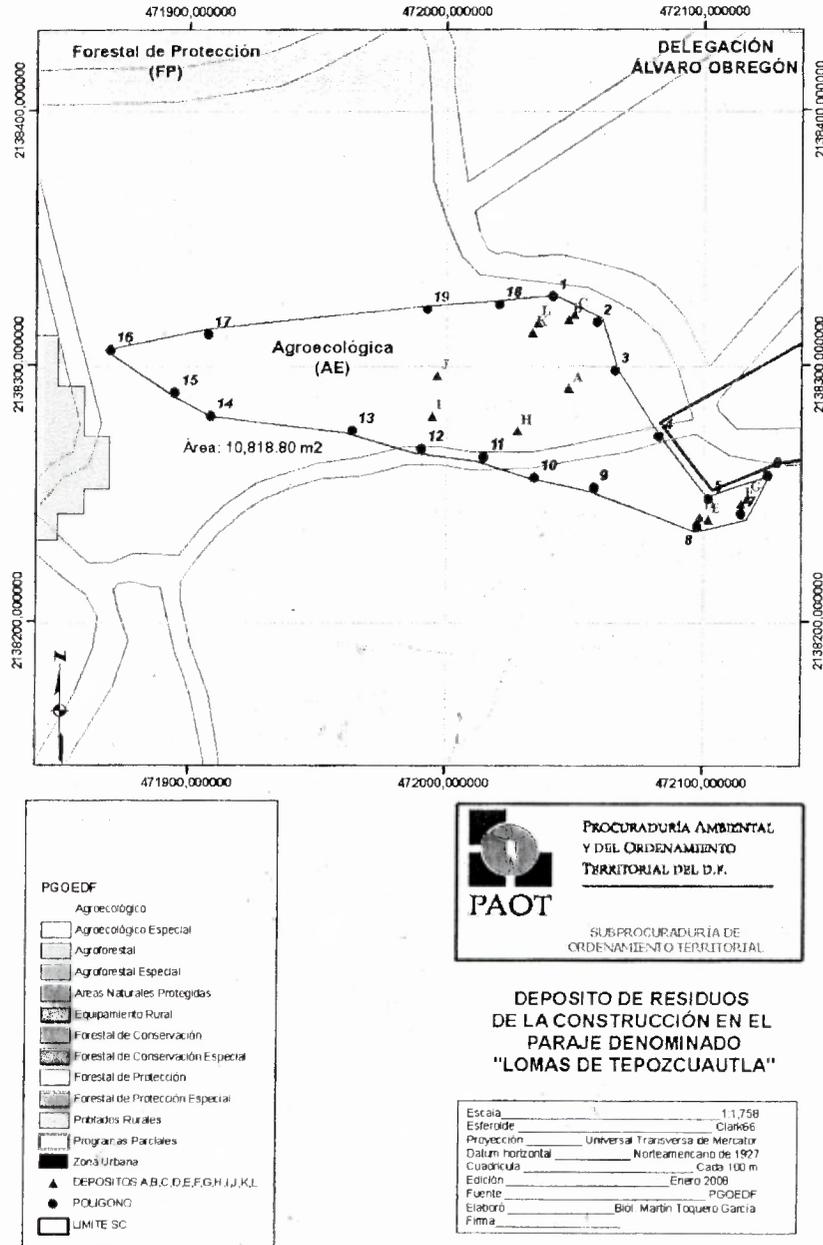
ANEXO I.- Mapa de Zonificación de acuerdo al Programa General de Ordenamiento Ecológico del Distrito Federal (PGOEDF) donde se encuentra el paraje denominado "Lomas de Tepozcuautla" ubicado en camino a Tepozcuautla, Delegación Álvaro Obregón.

El Sistema de Información Geográfica del Programa General de Ordenamiento Ecológico para el Distrito Federal<sup>1</sup>, es la herramienta con la que cuenta la Procuraduría Ambiental y de Ordenamiento Territorial del Distrito Federal y que sirve de referencia para determinar la zonificación emitida en este dictamen. Una vez obtenidas las coordenadas en el reconocimiento de hechos se ingresan en el Sistema en comento dando como resultado que el predio ubicado en el paraje denominado "Lomas de Tepozcuautila", ubicado en el camino a Tepozcuautila, se encuentra en **Suelo de Conservación** con zonificación **Agroecológica (AE)**, tal como se muestra en el mapa (Anexo I).

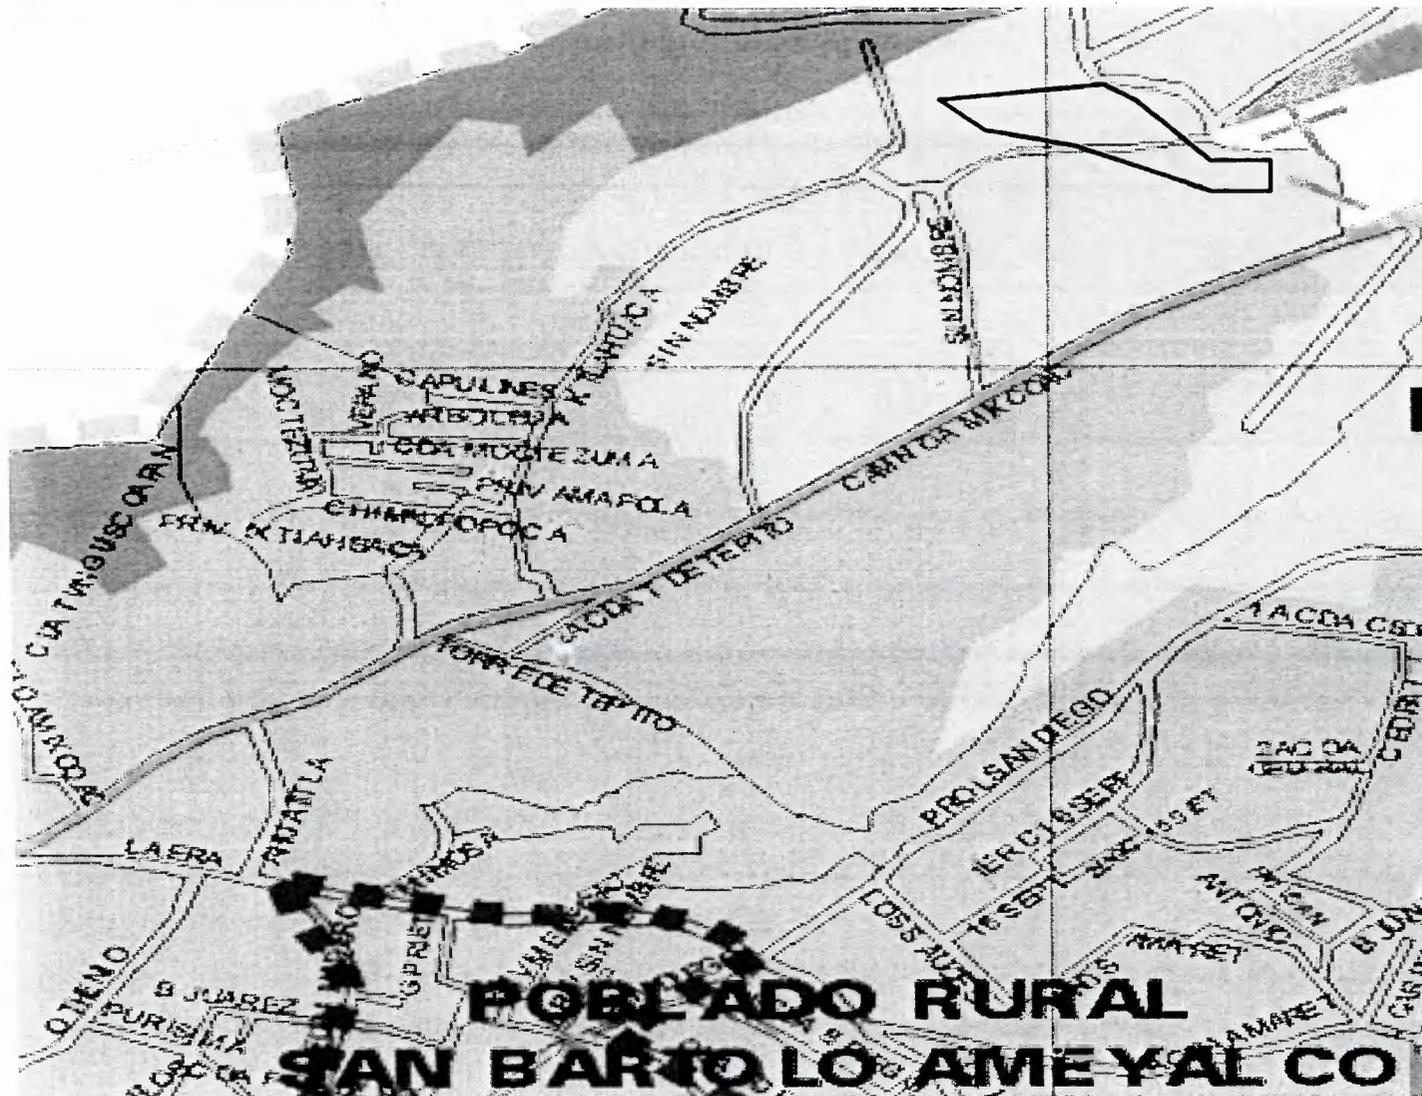
## ANEXO II. MAPA DE UBICACIÓN DEL PARAJE DENOMINADO "LOMAS DE TEPOZCUAUTLA" EN LA DELEGACIÓN ÁLVARO OBREGÓN

Asimismo y una vez revisado el Programa Delegacional de Desarrollo Urbano de Álvaro Obregón<sup>3</sup> el predio en comento se localiza en una zonificación de **Rescate Ecológico (RE)**, como lo muestra el mapa (Anexo II).

**Rescate Ecológico (RE)**  
Zonas intermedias entre el área urbanizada que han perdido sus características originales y donde se presentan fuertes presiones para destinarlas a los usos urbanos, se plantean para usos extensivos que permitan su reforestación y restauración como espacios abiertos.

Polígono del paraje denominado "Lomas de Tepezcuautla"

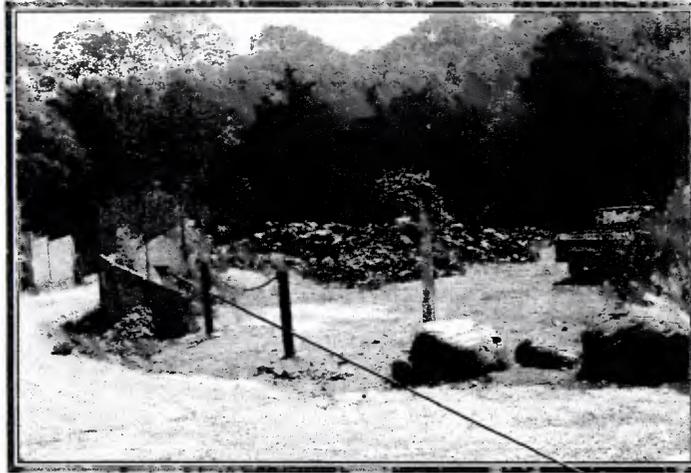
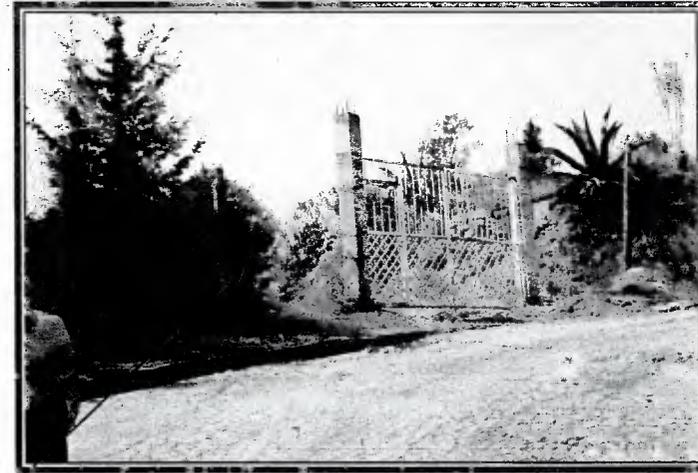
El predio se encuentra delimitado con malla ciclónica

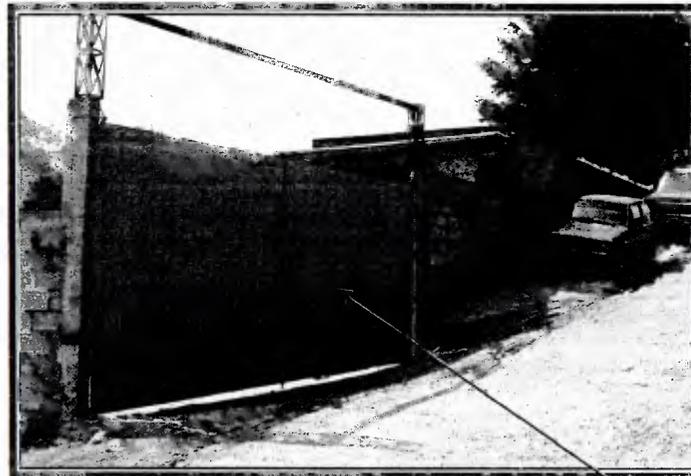
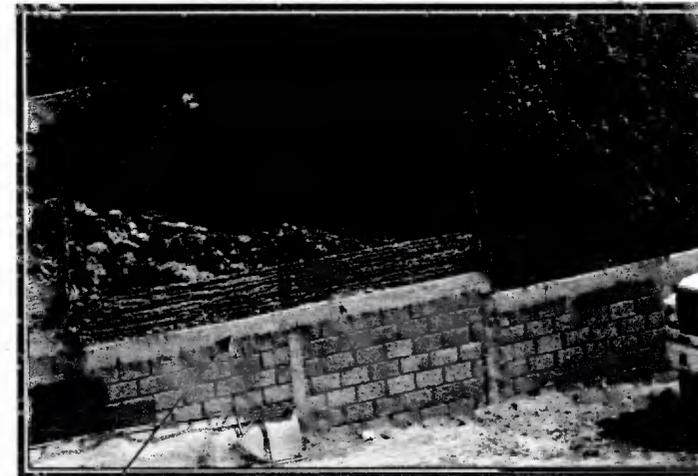
Se constata un lote de 25 metros largo por 15 de ancho, delimitado con muros de tabicón, con un portón como acceso principal

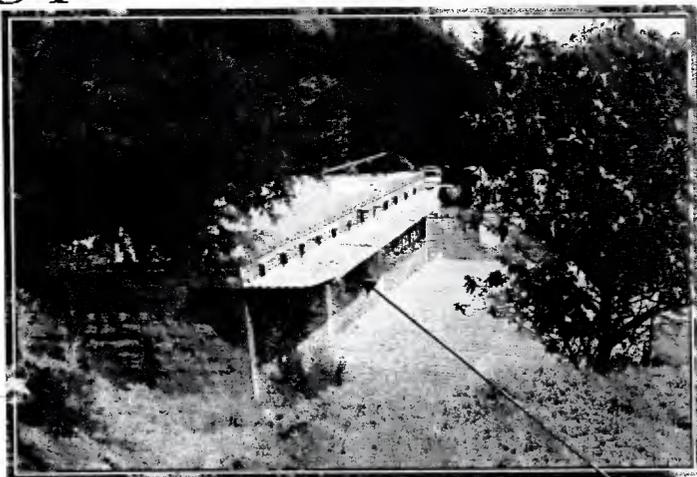
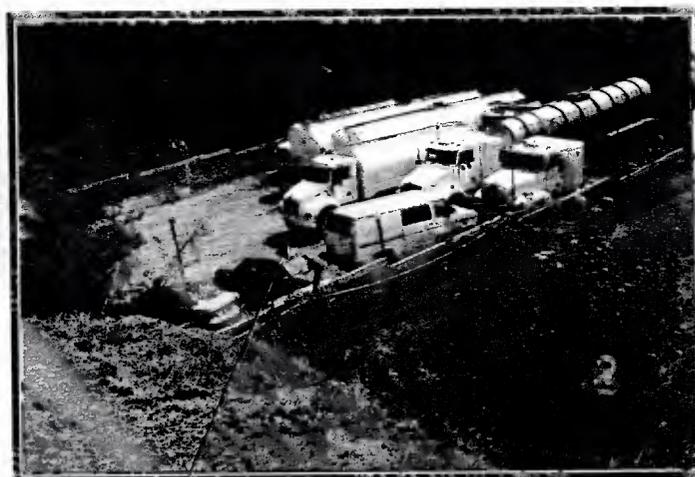
- En suelo de conservación se encuentra prohibido la construcción para fines habitacionales y el almacenamiento de vehículos de transporte pesado<sup>9</sup>, por lo que el cambio de uso de suelo está tipificado como delito ambiental en el Nuevo Código Penal<sup>10</sup>. Lo anterior, en relación a la construcción que se encontró en dicho predio.

Se observa dentro del lote una construcción de dos niveles, así como el almacenamiento de cinco pipas, dos automóviles compactos y un camión de volteó. Además de constatar cascajo es parte posterior.

- El retiro de los 357.53 m<sup>3</sup> residuos de construcción.
- El retiro de la construcción de dos niveles encontrada en el predio en cemento.

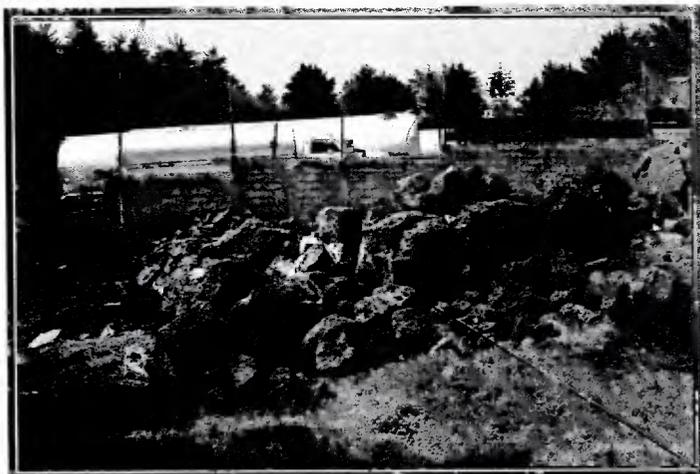
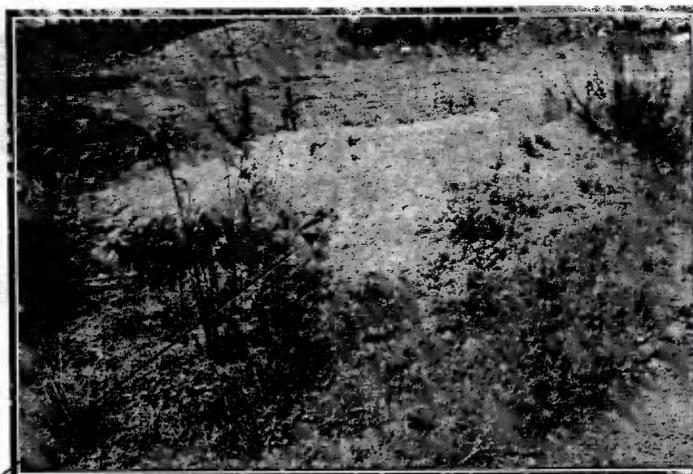
En el predio en comento se observa en su interior un volumen aproximado de 357.53 m<sup>3</sup> de residuos de la industria de construcción, dicho volumen fue calculado por medio de la fórmula de una pirámide recta con base oblicua rectangular y paralelepípedo oblicuo.

Los daños ocasionados por el depósito de 357.53 m<sup>3</sup> de residuos de la industria de construcción al medio ambiente son:

Se observa diversos montículos de diferentes residuos de la construcción en el fondo del predio

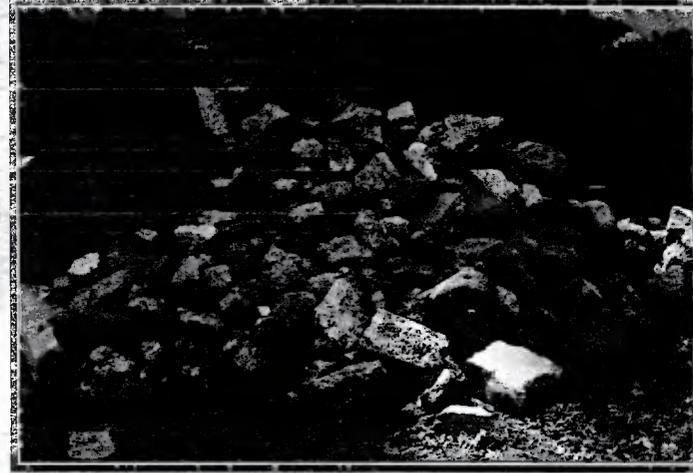
Se observa diversos montículos de diferentes residuos de la construcción en el fondo del predio
